# Stellungnahme zum Zustand von 35 Bäumen

An der Deichpromenade in Neuwied  
am Rhein

# Stellungnahme zum Zustand von 35 Bäumen an der Deichpromenade in Neuwied am Rhein

Im Auftrag der Stadt Neuwied/Rh. wurden am 16.06.11 an der Deichpromenade in Neuwied/Rh. 35 Bäume visuell nach VTA in Augenschein genommen. Einige Bäume zeigen Schadsymptome (eingefaltete Astungswunden, Pilzfruchtkörper, Hohlklang, Kernholzfäulen), die durch die durchgeführte visuelle Baumkontrolle zu keiner eindeutigen Beurteilung der Standsicherheit und Bruchsicherheit führte. Um die Verkehrssicherheit sowie die Erhaltungswürdigkeit der Bäume einzuschätzen sind eingehende Untersuchungen mittels Resistograph notwendig. Die Untersuchungen im Kronenbereich wurden mit Hubsteiger oder in Seilklettertechnik untersucht. Die Bestandsaufnahme (16.06.11) und eingehenden Untersuchungen der Bäume wurden von Sabine Kohlmann und Jan Goevert (beide Fa. Frank Bechstein Baumpflege GmbH, 20.06-09.07.11) durchgeführt.

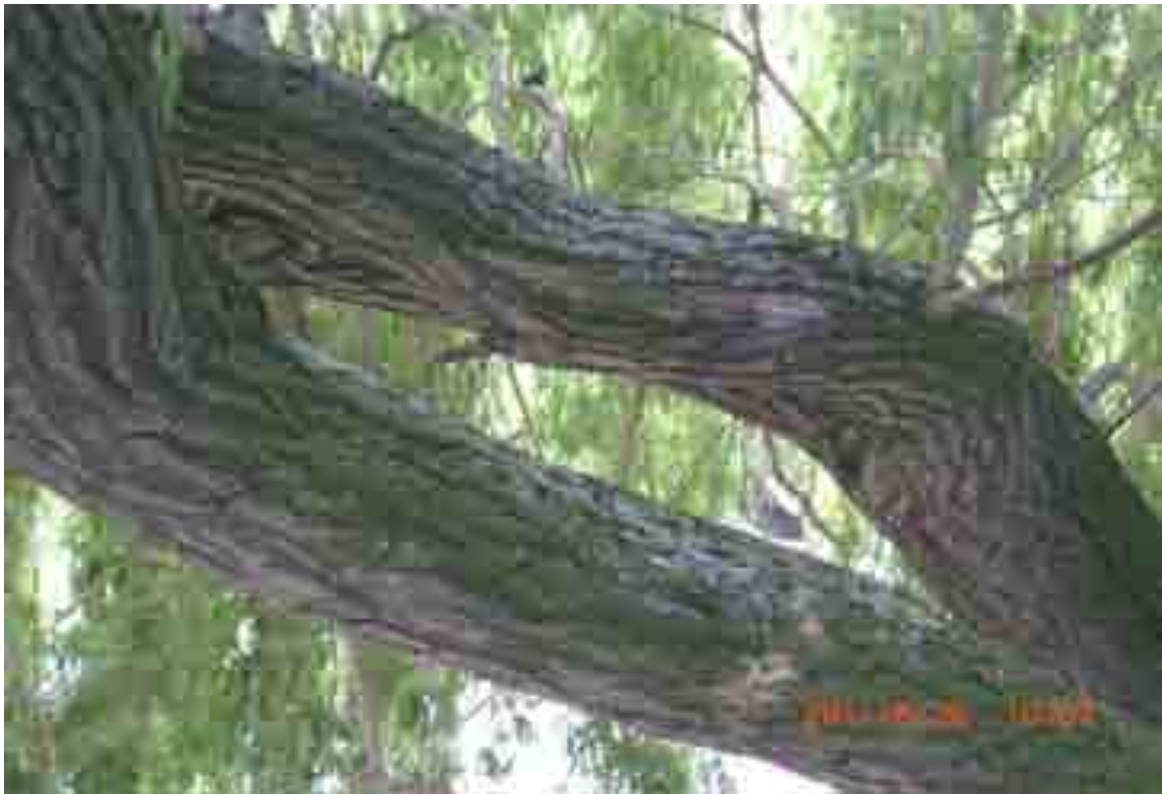
Abb.6: Stämmling mit Rippe, Nr. 12547

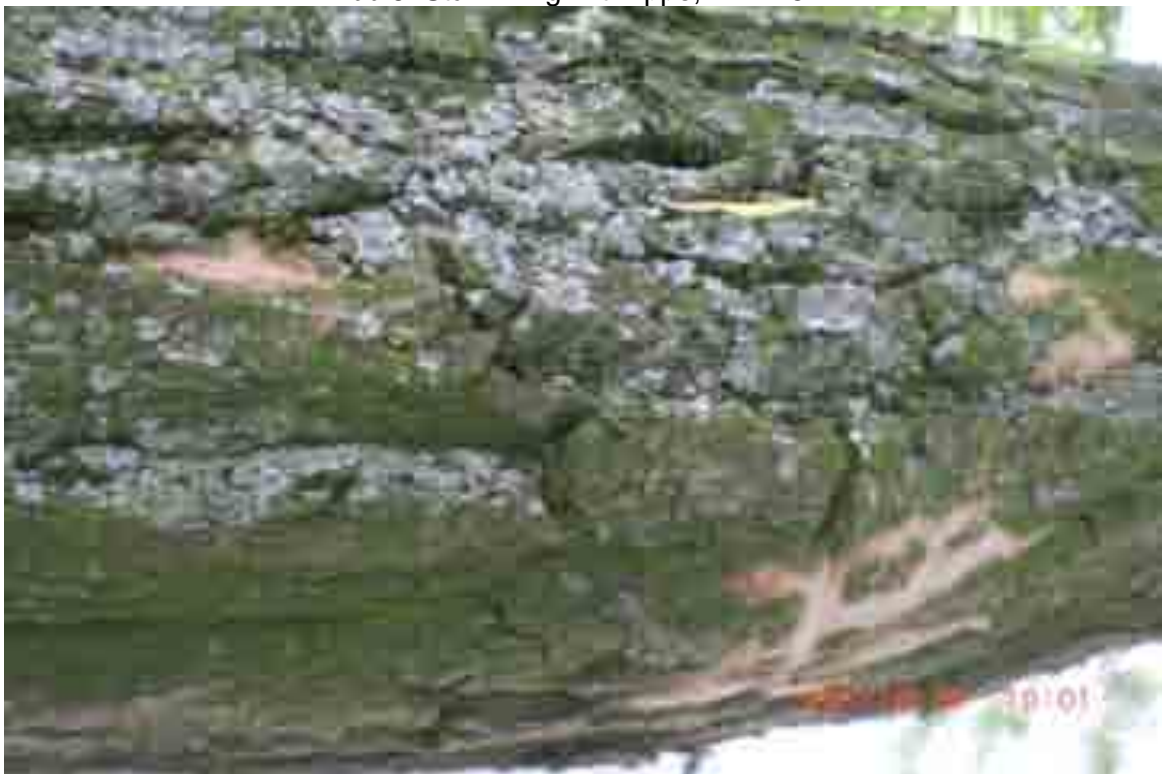
Abb. 7: Stämmling mit Pilzbefall, Nr. 12547

Diese etwas schiefgestellte Weide hat mehrere Pilzfruchtkörper. Hier wurden zwei Bohrwiderstandsmessungen in 3 m Höhe am Stamm durchgeführt. Beide zeigen weit reichende Fäulen im Kurvenverlauf. Die Holzwiderstände verlaufen bis weit in das Stammesinnere auf sehr niedrigem Niveau bzw. auf Nulllinie. Der Holzkörper ist fast vollständig durch den Pilz abgebaut.  
Die Verkehrssicherheit des Baumes ist durch das Ausmaß des Pilzbefalls nicht gegeben. Kurzfristig könnte durch eine Kronenreduktion um ca. 30-40 % die Bruchsicherheit des Baumes wiederhergestellt werden.  
**Aus fachlicher Sicht wird der Baum jedoch als nicht erhaltungswürdig eingestuft. Es wird eine Fällung mit nachfolgender Ersatzpflanzung empfohlen.**

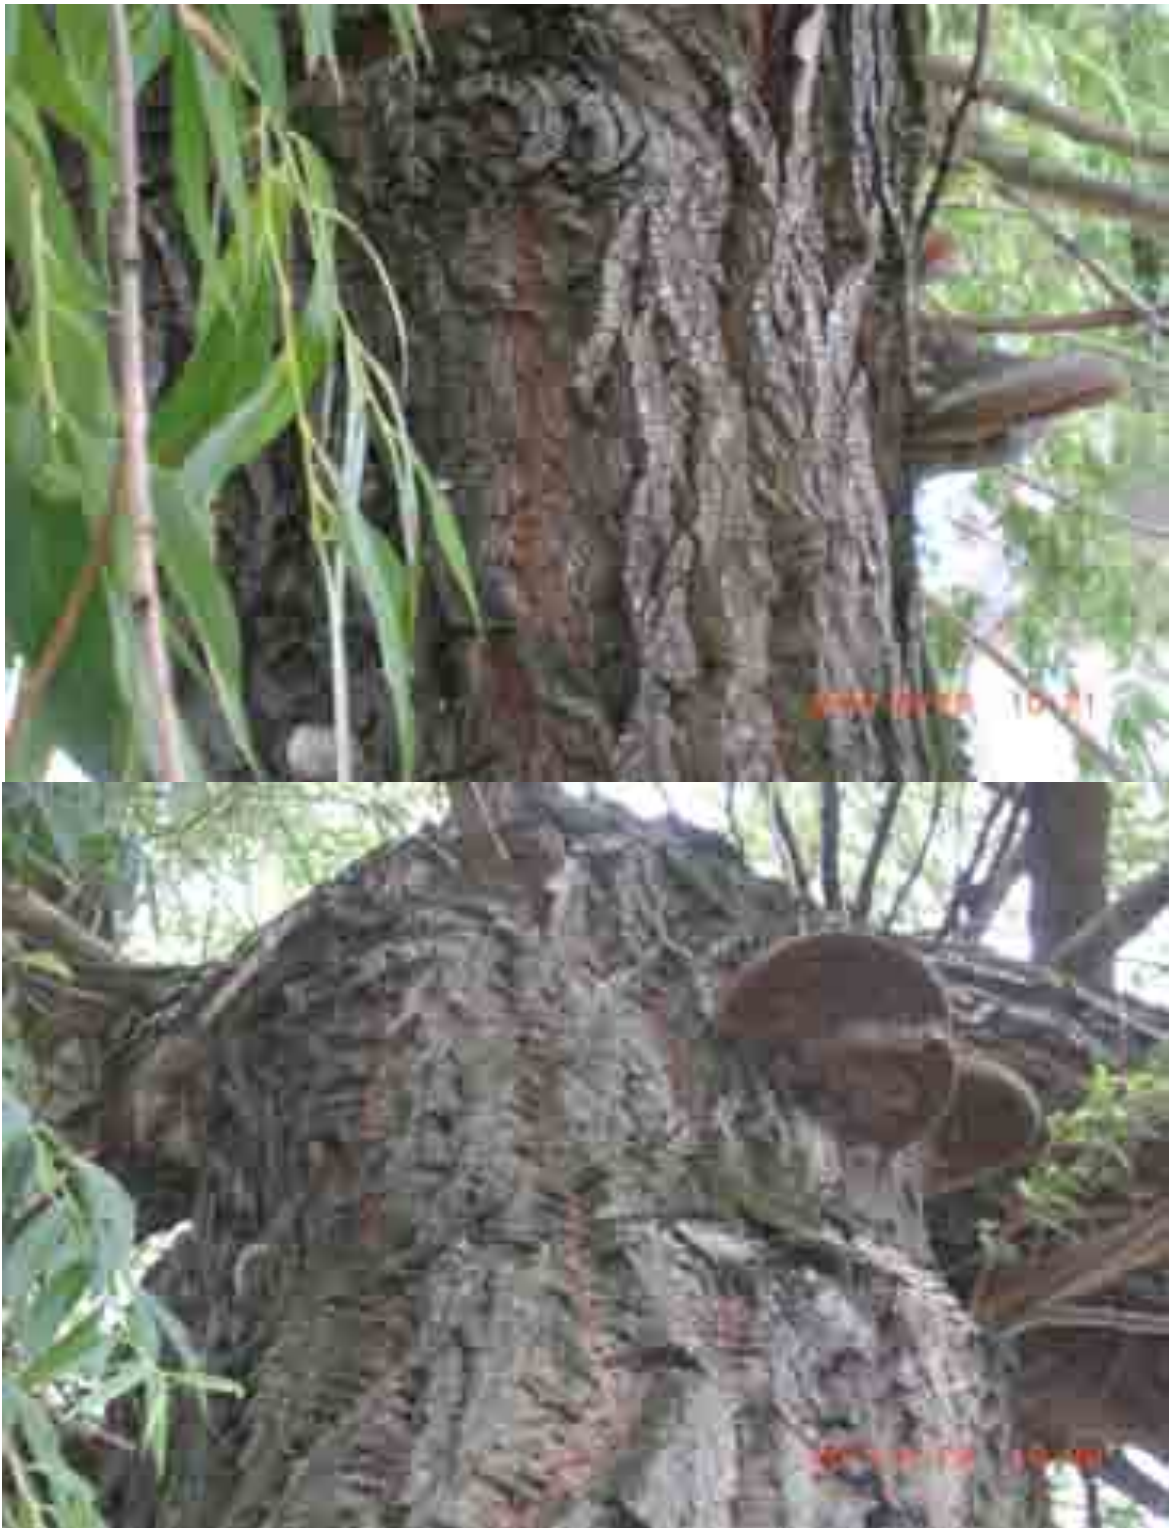
Abb.9+10: Pilzbefall an Nr. 12548

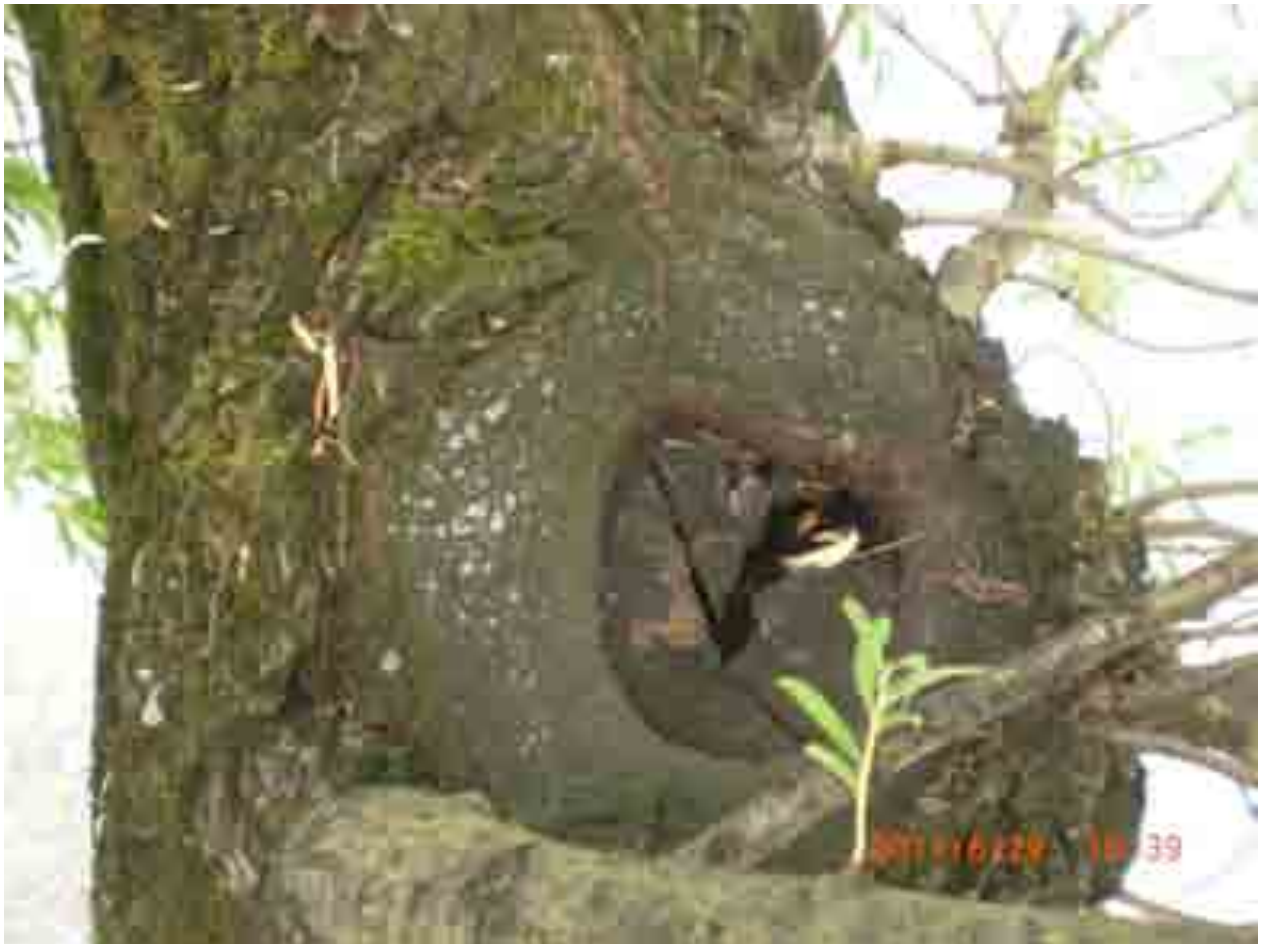
Abb. 13: Eingefaulte Astungswunde Weide Nr. 12549

Im Kronenbereich wurde an dieser Weide eine Bohrwiderstandsmessung (Bohrung 2 ) am Hauptstämmling in ca. 6 m durchgeführt. Die Bohrwiderstandsmessung zeigt einen homogenen Kurvenverlauf und damit einen intakten Holzkörper. Bohrung 1 erfolgte am Stämmling mit Pilzbefall in Richtung Rhein. Hier ist eine Kernfäule ab 30 cm Tiefe ersichtlich. Bis 30 cm Tiefe sind keine Beeinträchtigungen im Holzkörper erkennbar. Der Pilzbefall ist an diesem Baum noch nicht sehr weit fortgeschritten. Die Verkehrssicherheit wird nur durch das Totholz in der Krone beeinträchtigt. Hier sollte ein fachgerechter Schnitt erfolgen (Nachbehandlung gekappter Bäume o. Kroneneinkürzung unterhalb der alten Kappstellen)  
**Der Baum wird als erhaltungswürdig eingestuft.**  
Im Hinblick auf die geplante Deichgrunderneuerung müssen Baumschutzmaßnahmen gemäß RAS-LP-4 eingeplant werden.

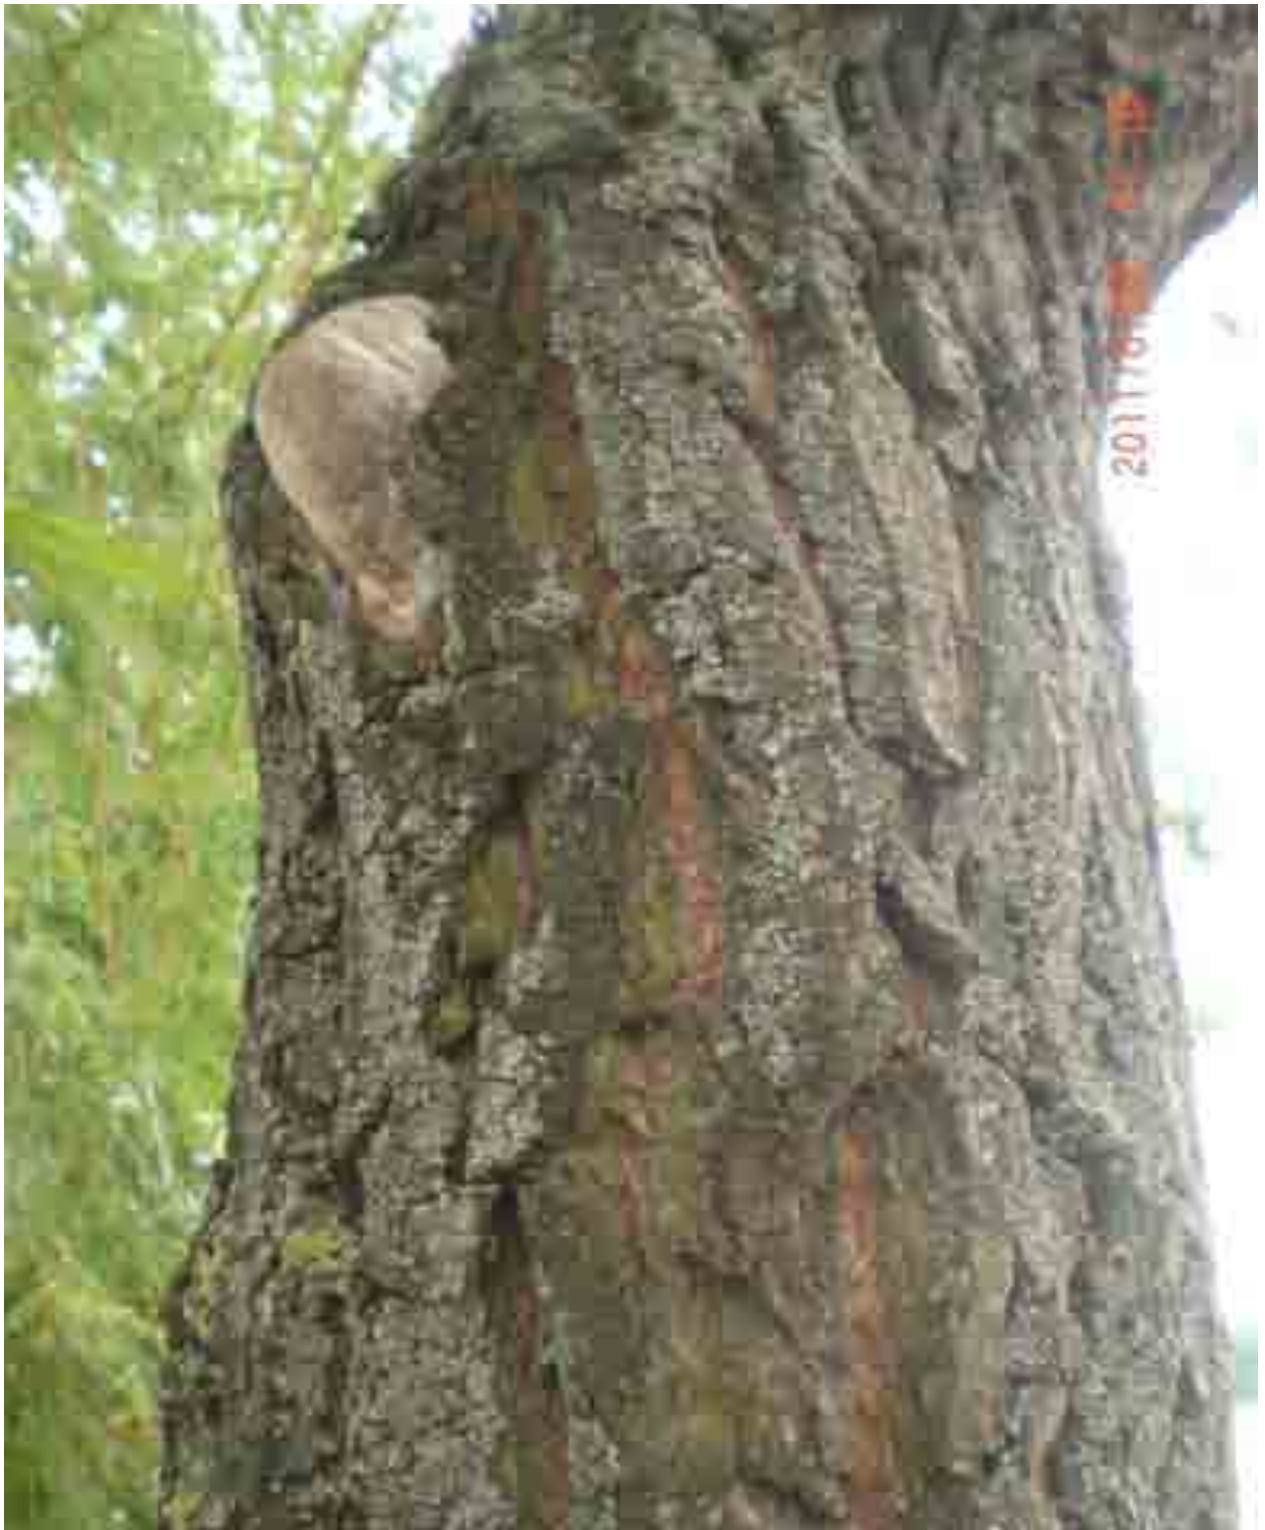
Abb.17: Pilzbefall an Weide Nr. 12551

An dieser Weide wurden an dem rheinabgewandten Stämmling am Kronenansatz zwei Bohrwiderstandsmessungen durchgeführt. Hier sind zahlreiche Bohrlöcher von Schadinsekten erkennbar. Bohrung 1 (auf der Unterseite) hat nur noch eine Restwand von 6 cm. Die Messung verläuft ab 11 cm Tiefe auf der Nulllinie. Der Holzkörper ist dort vollständig abgebaut. Die 2. Bohrung von der Oberseite hat einen längeren intakten Bereich. Ab 21 cm Tiefe sind Schwachholzzonen erkennbar. Eine 3. Bohrung erfolgte am Stamm in 2,5 m Höhe. Der Kurvenverlauf zeigt bis in eine Tiefe von 19 cm einen intakten Bereich. Dann fällt der Holz widerstand auf ein niedriges Widerstandsniveau ab. Hier ist das Holz zum Teil abgebaut. Der Grad des Pilzbefalls ist weit fortgeschritten. Die Verkehrssicherheit des Baumes ist durch das Ausmaß des Pilzbefalls nicht gegeben. Kurzfristig könnte durch eine Kronenreduktion von 30-40 % die Bruchsicherheit des Baumes wiederhergestellt werden.

**Aus fachlicher Sicht wird der Baum jedoch als nicht erhaltungswürdig eingestuft. Es wird eine Fällung mit nachfolgender Ersatzpflanzung empfohlen.**

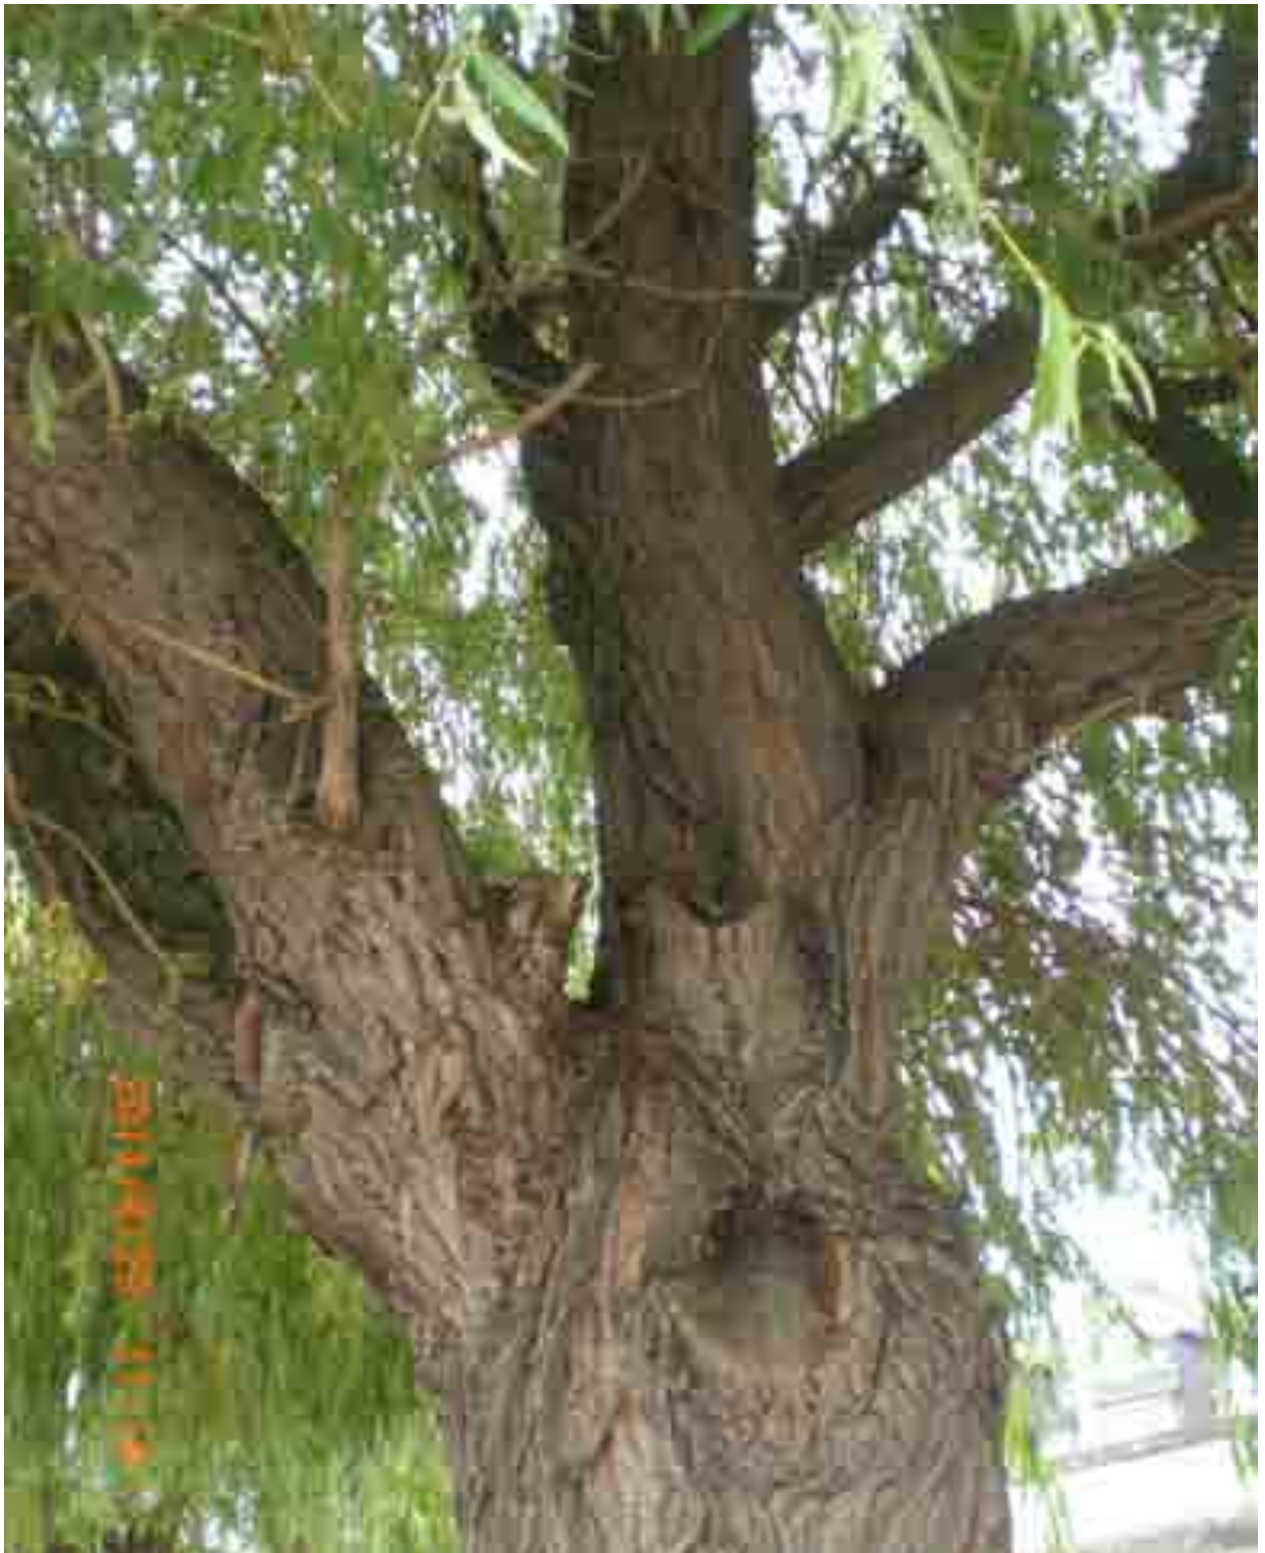
Abb.19: Kronenansatz der Weide Nr. 12552

Die Verkehrssicherheit des Baumes ist durch das Ausmaß des Pilzbefalls nicht gegeben. Kurzfristig könnte durch eine Kronenreduktion von 30-40 % die Bruchsicherheit des Baumes wiederhergestellt werden.

**Aus fachlicher Sicht wird der Baum jedoch als nicht erhaltungswürdig eingestuft. Es wird eine Fällung mit nachfolgender Ersatzpflanzung empfohlen.**

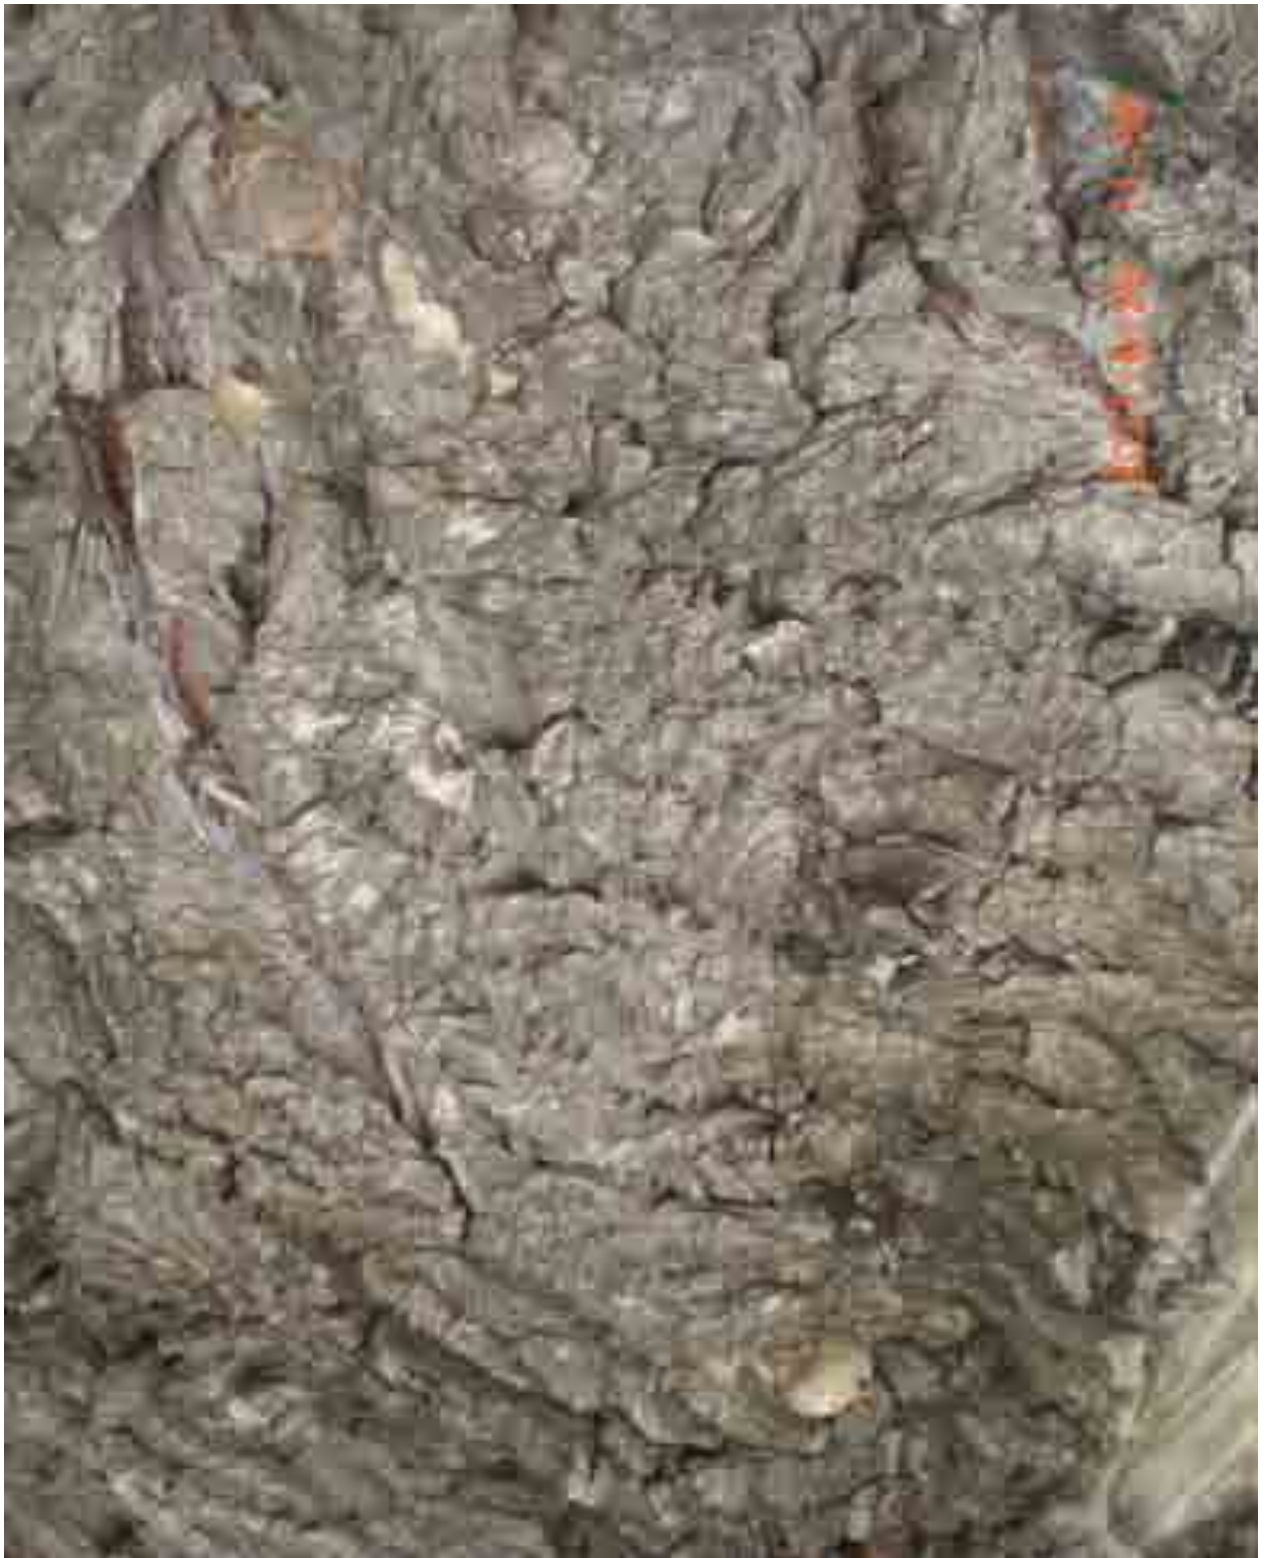
Abb.21: Pilzbefall an Weide Nr. 12553

Die Bruchsicherheit wird durch das Totholz in der Krone beeinträchtigt. Hier sollte ein fachgerechter Schnitt erfolgen (Nachbehandlung gekappter Bäume o. Kroneneinkürzung unterhalb der alten Kappstellen)

**Der Baum wird als erhaltungswürdig eingestuft.**

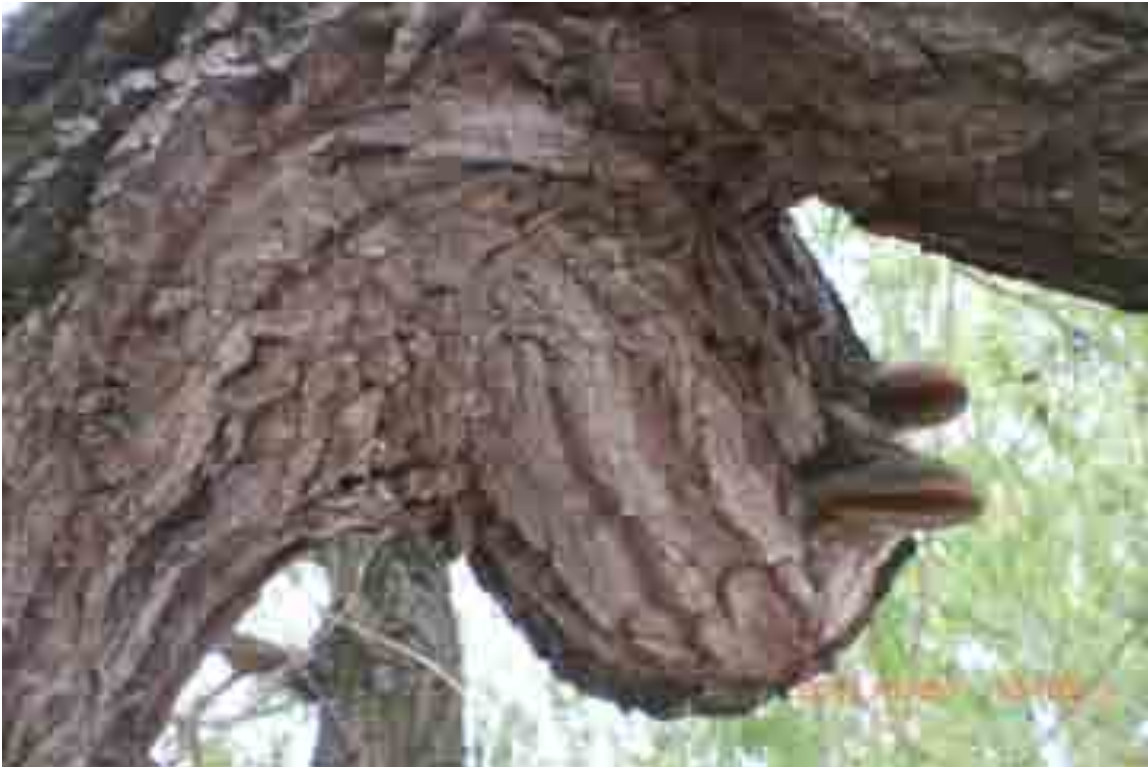
Die Verkehrssicherheit des Baumes ist durch das Ausmaß des Pilzbefalls und des Unglücksbalkens am Kronenansatz nicht gegeben. Kurzfristig könnte durch eine Kronenreduktion von 30-40 % die Bruchsicherheit des Baumes wiederhergestellt werden.

Abb.24: Pilzbefall an Weide Nr. 12555

**Aus fachlicher Sicht wird der Baum jedoch als nicht erhaltungswürdig eingestuft. Es wird eine Fällung mit nachfolgender Ersatzpflanzung empfohlen.**

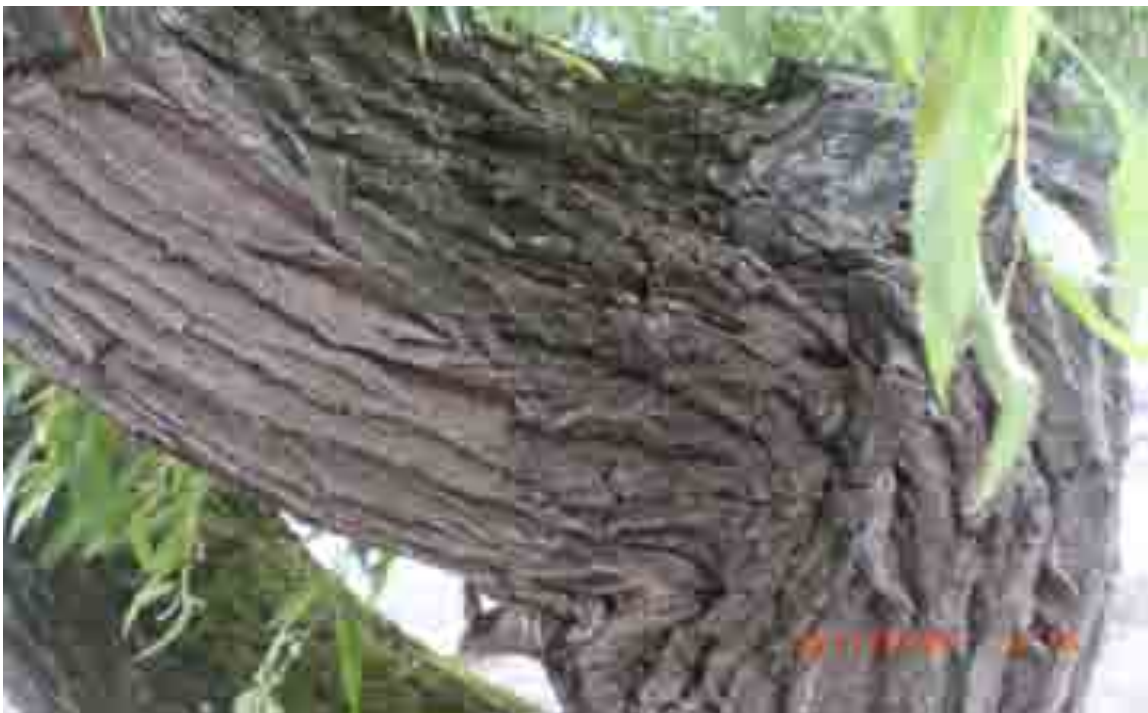
An dieser Weide wurde vor einigen Jahren ein Stämmling entfernt. An einem verbliebenen Stämmling an der Astungswunde (s. Abb. 25) hat sich ein Unglücksbalken gebildet. Dieser Stämmling wird dadurch als bruchgefährdet eingestuft. Ein weiterer ist im oberen Kronenbereich an einem dünneren Ast erkennbar. Des Weiteren ist in der Krone Pilzbefall feststellbar. In 6 m Höhe wurde eine Bohrwiderstandsmessung durchgeführt. Die Fäule ist mit ca. 15 cm Ausmaß schon weit fortgeschritten. Die 2. Bohrung in etwa 8 m Höhe zeigt keine Beeinträchtigungen des Holzkörpers in Kurvenverlauf.

Abb.25: Unglückbalken an Weide Nr. 12555

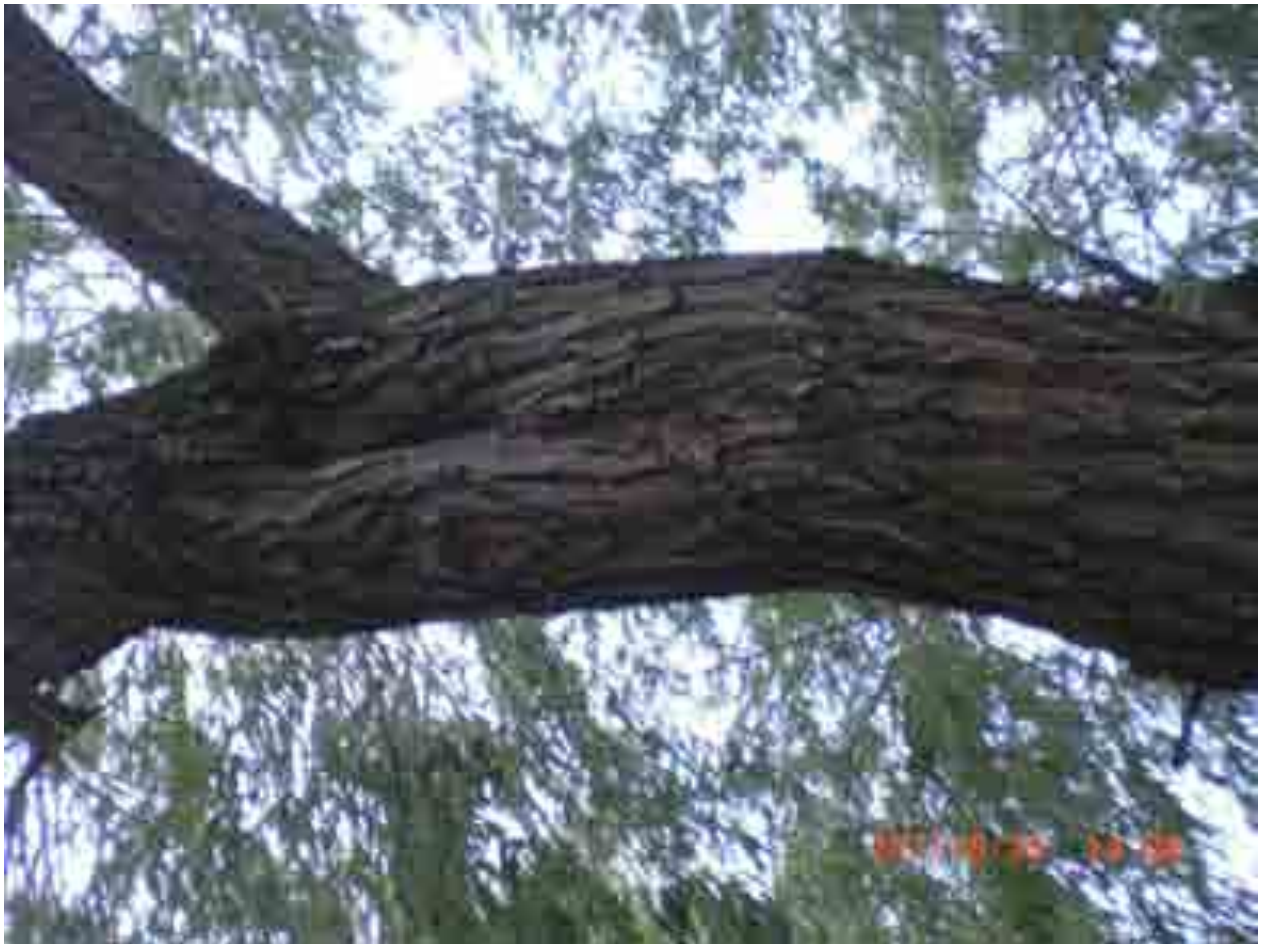
Abb.27: Überwallte Astungswunde

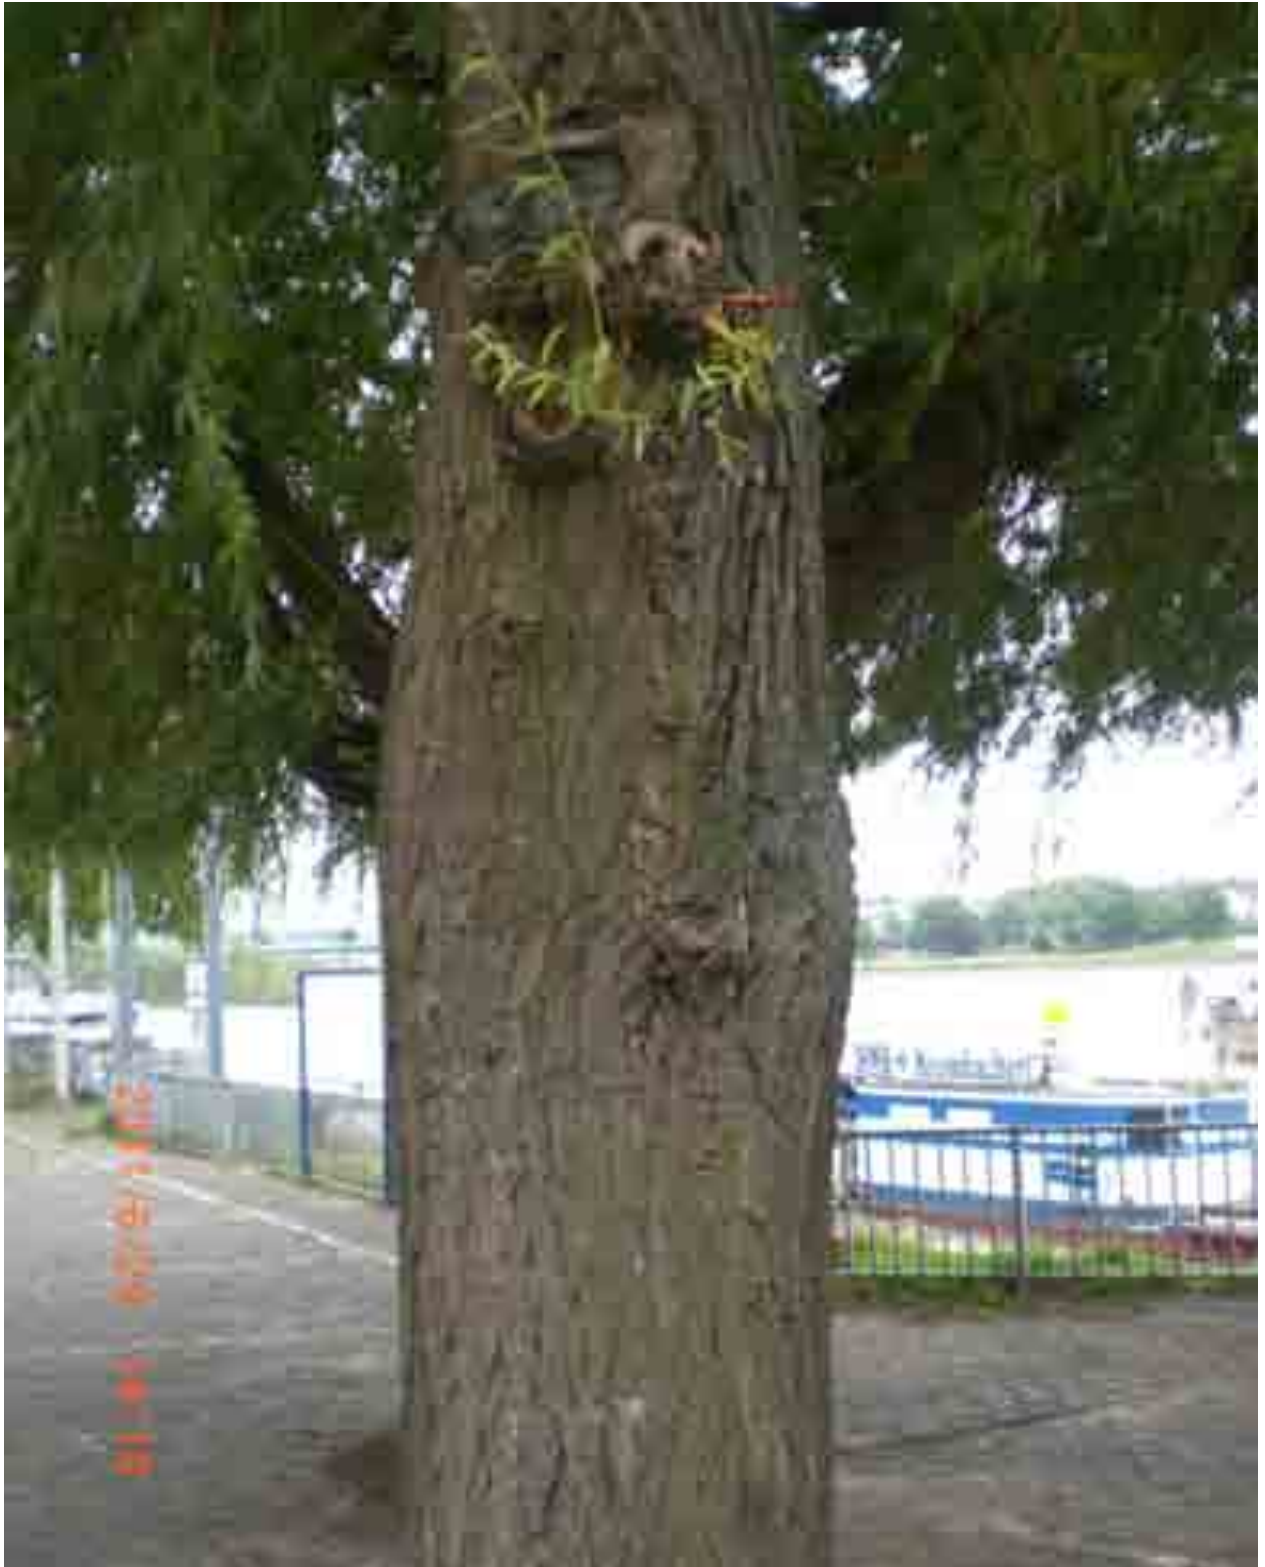
Abb.29: Stammereich mit Beulenbildung, Nr. 12557

Hier wurden am Hauptstämmling in ca. 6 m Höhe zwei Bohrwiderstandsmessungen durchgeführt. Die Messungen zeigen eine deutliche Kernfäule. Man kann eine Restwand von  $t = 15 \text{ cm}$  bestimmen. Dieser Wert liegt jedoch mit  $t/R=15\text{cm}/3\text{cm}=0,48$  noch deutlich über den geforderten 0,3. Die Bruchstabilität ist durch die Kernfäule momentan noch nicht beeinträchtigt.

Eine Bruchgefahr geht nur durch das Totholz in der Krone aus. Hier sollte ein fachgerechter Schnitt erfolgen (Nachbehandlung gekappter Bäume o. Kroneneinkürzung unterhalb der alten Kappstellen)

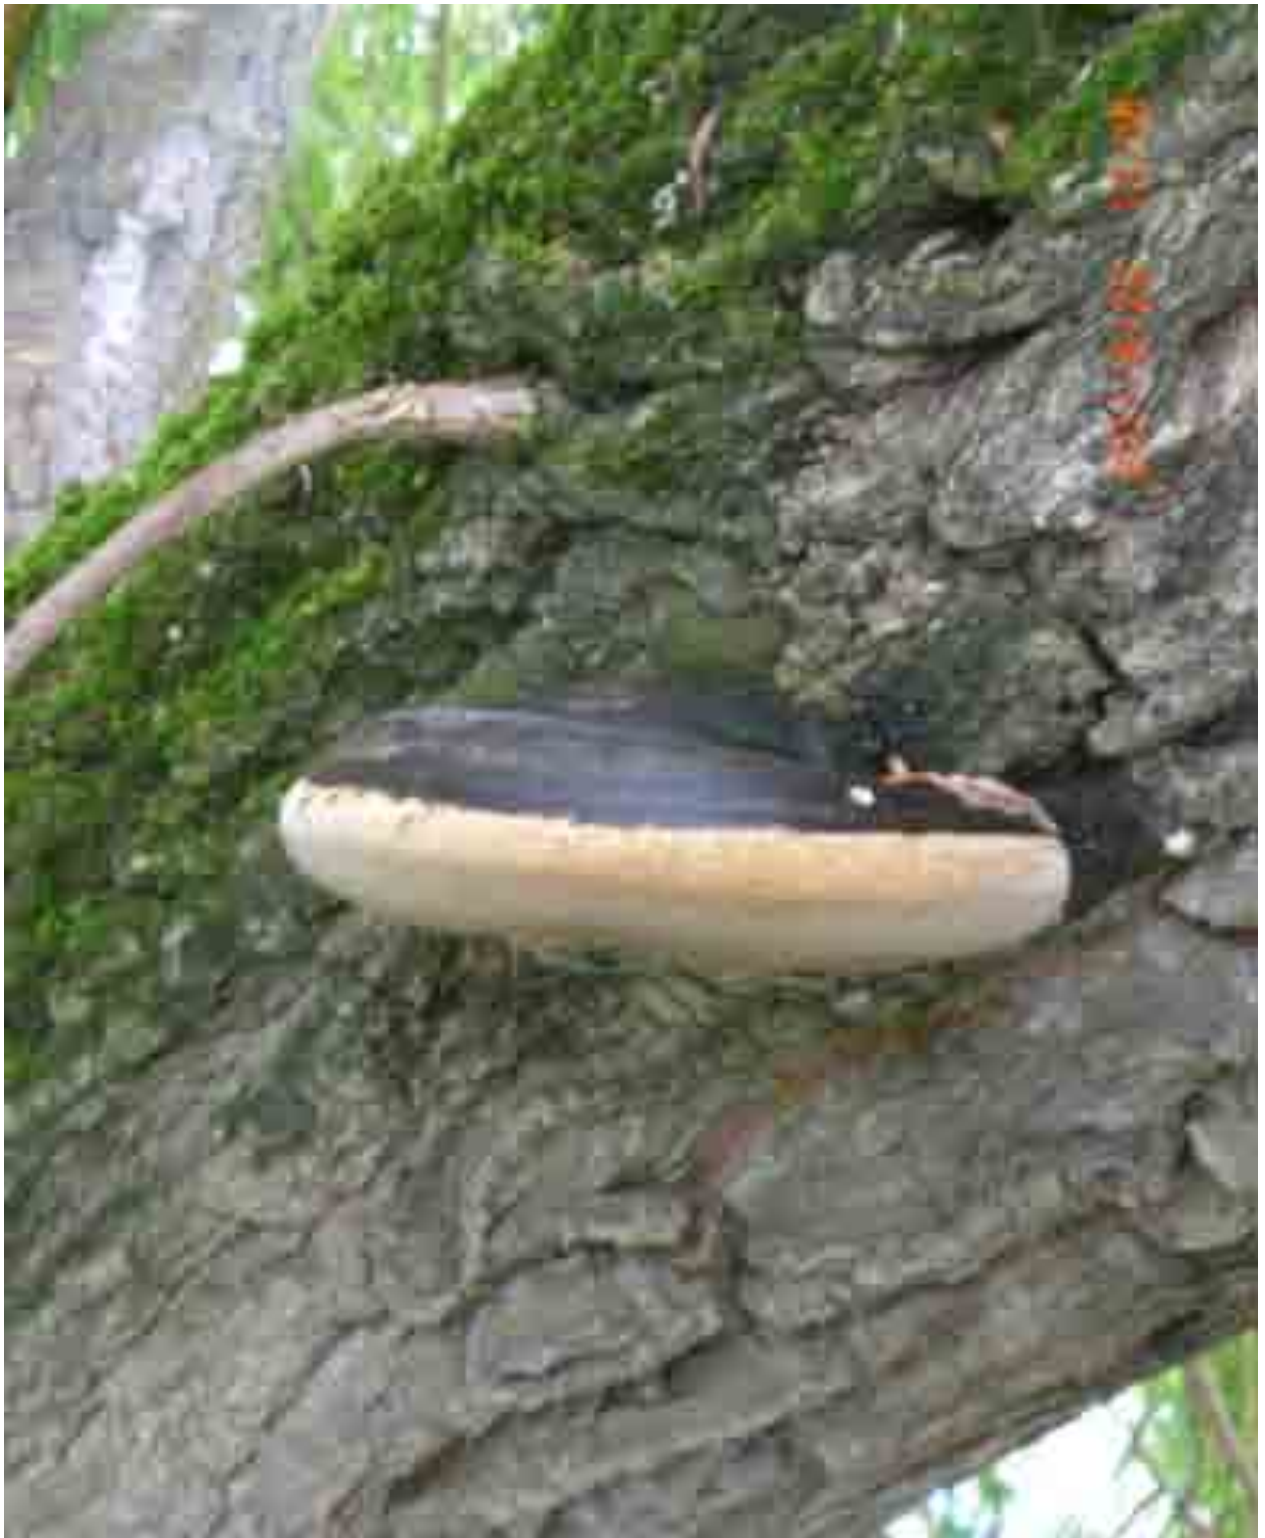
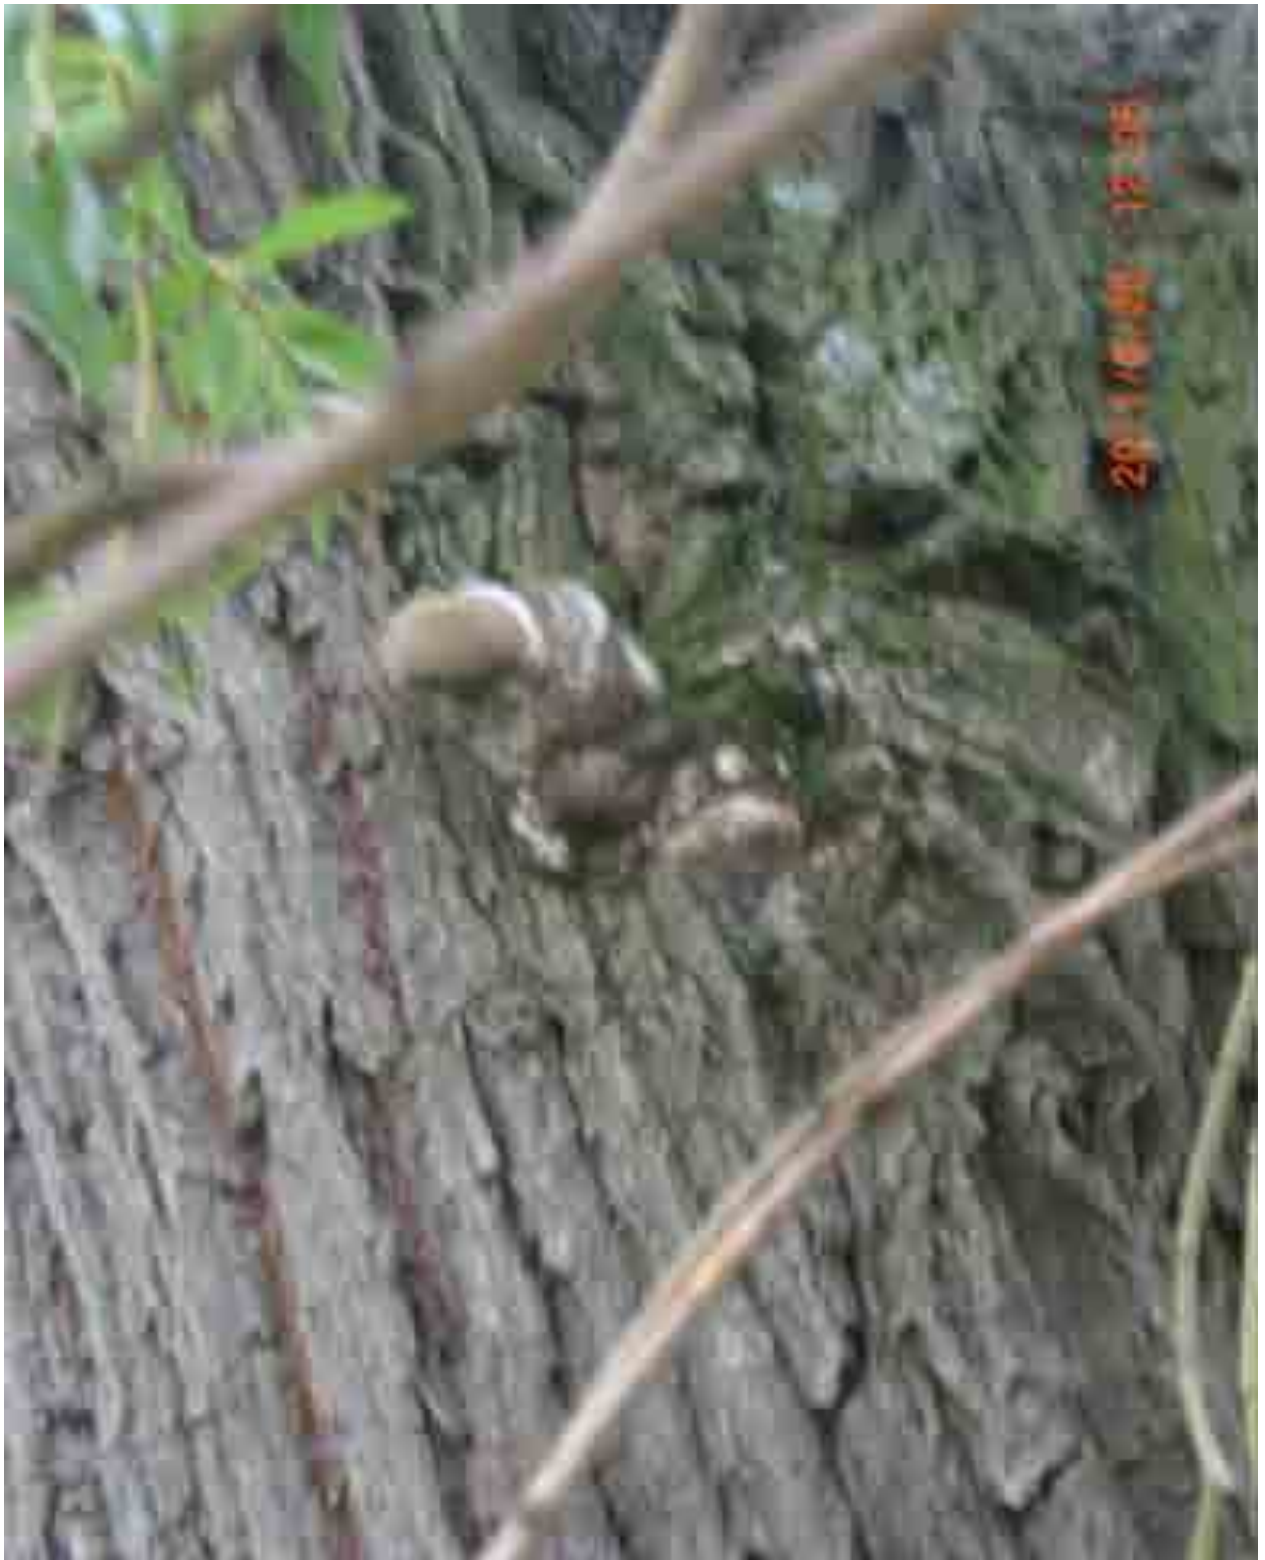
Abb. 33: Feuerschwamm in Weide Nr. 12559

Abb.34: Pilzfruchtkörper Hauptstämmling Weide Nr. 12559

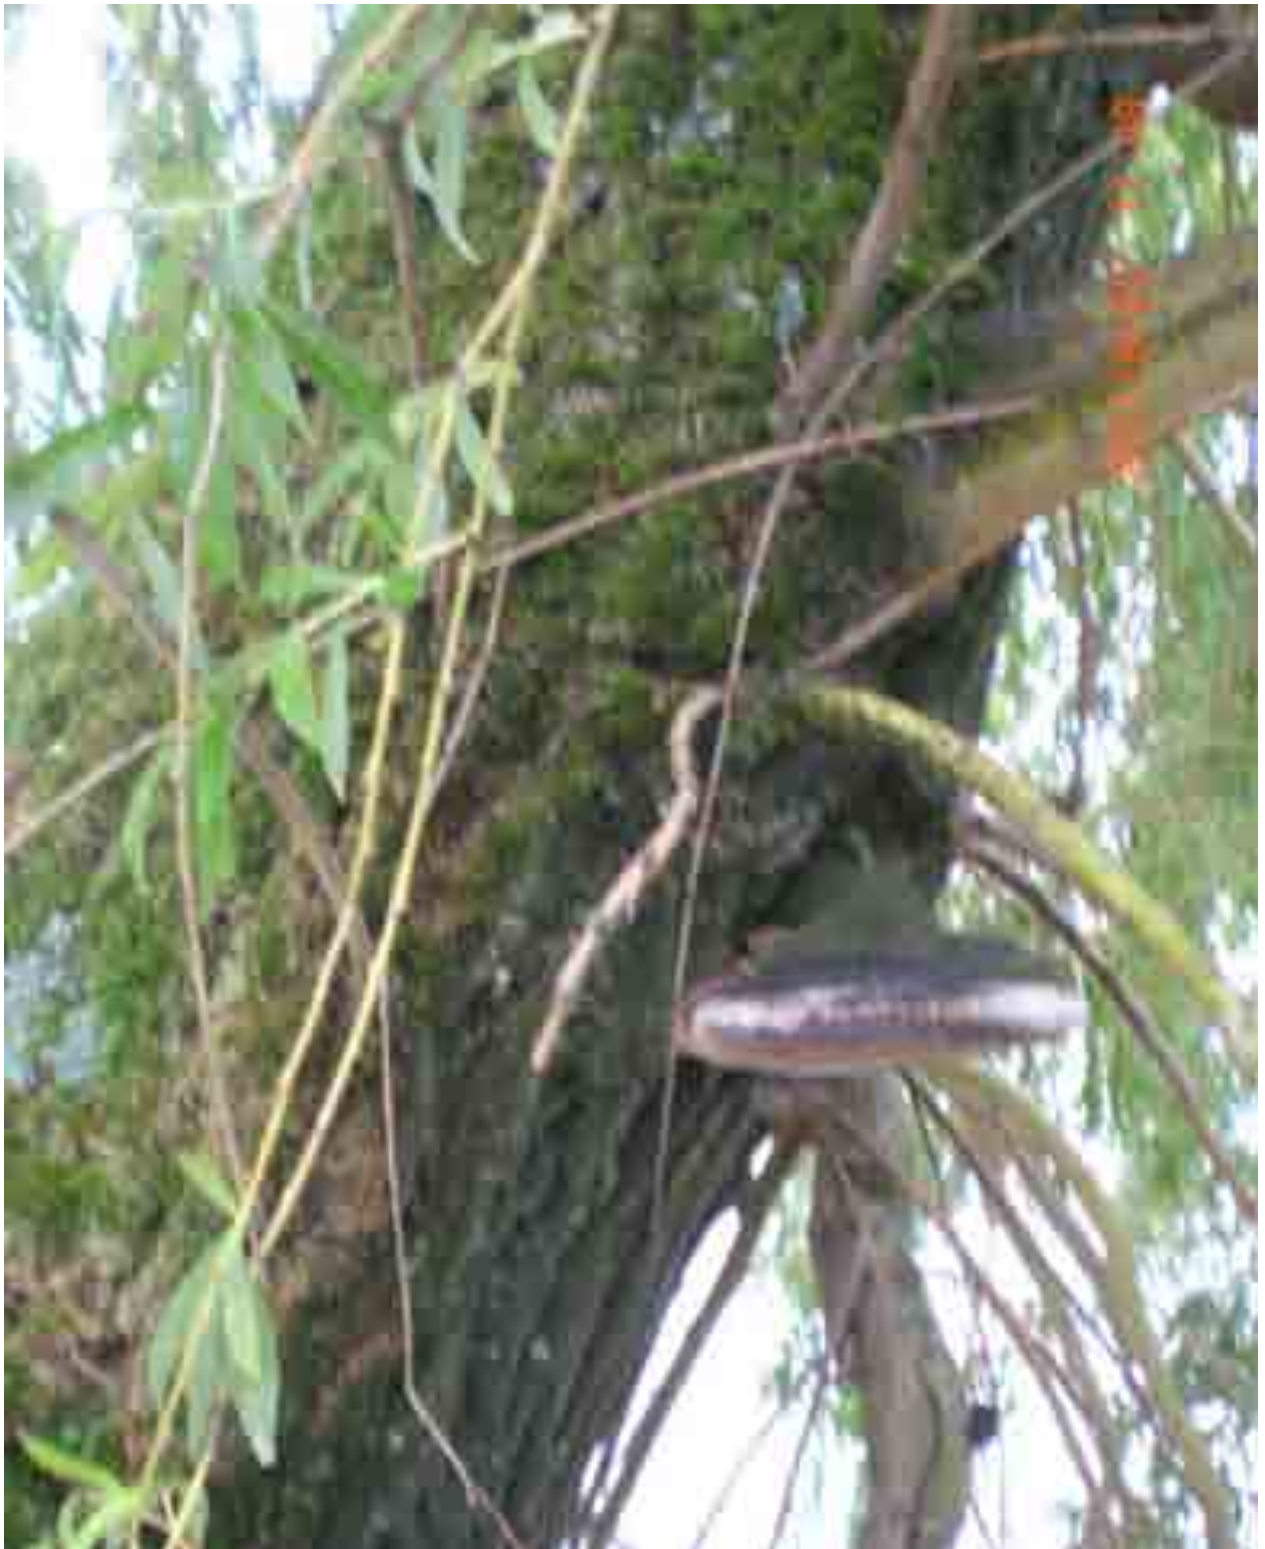
Abb.38: Feuerschwamm an Weide Nr. 12561
