# Stellungnahme zum Zustand von 35 Bäumen

An der Deichpromenade in Neuwied  
am Rhein

# Stellungnahme zum Zustand von 35 Bäumen an der Deichpromenade in Neuwied am Rhein

Im Auftrag der Stadt Neuwied/Rh. wurden am 16.06.11 an der Deichpromenade in Neuwied/Rh. 35 Bäume visuell nach VTA in Augenschein genommen. Einige Bäume zeigen Schadsymptome (eingefaltete Astungswunden, Pilzfruchtkörper, Hohlklang, Kernholzfäulen), die durch die durchgeführte visuelle Baumkontrolle zu keiner eindeutigen Beurteilung der Standsicherheit und Bruchsicherheit führte. Um die Verkehrssicherheit sowie die Erhaltungswürdigkeit der Bäume einzuschätzen sind eingehende Untersuchungen mittels Resistograph notwendig. Die Untersuchungen im Kronenbereich wurden mit Hubsteiger oder in Seilklettertechnik untersucht. Die Bestandsaufnahme (16.06.11) und eingehenden Untersuchungen der Bäume wurden von Sabine Kohlmann und Jan Goevert (beide Fa. Frank Bechstein Baumpflege GmbH, 20.06-09.07.11) durchgeführt.

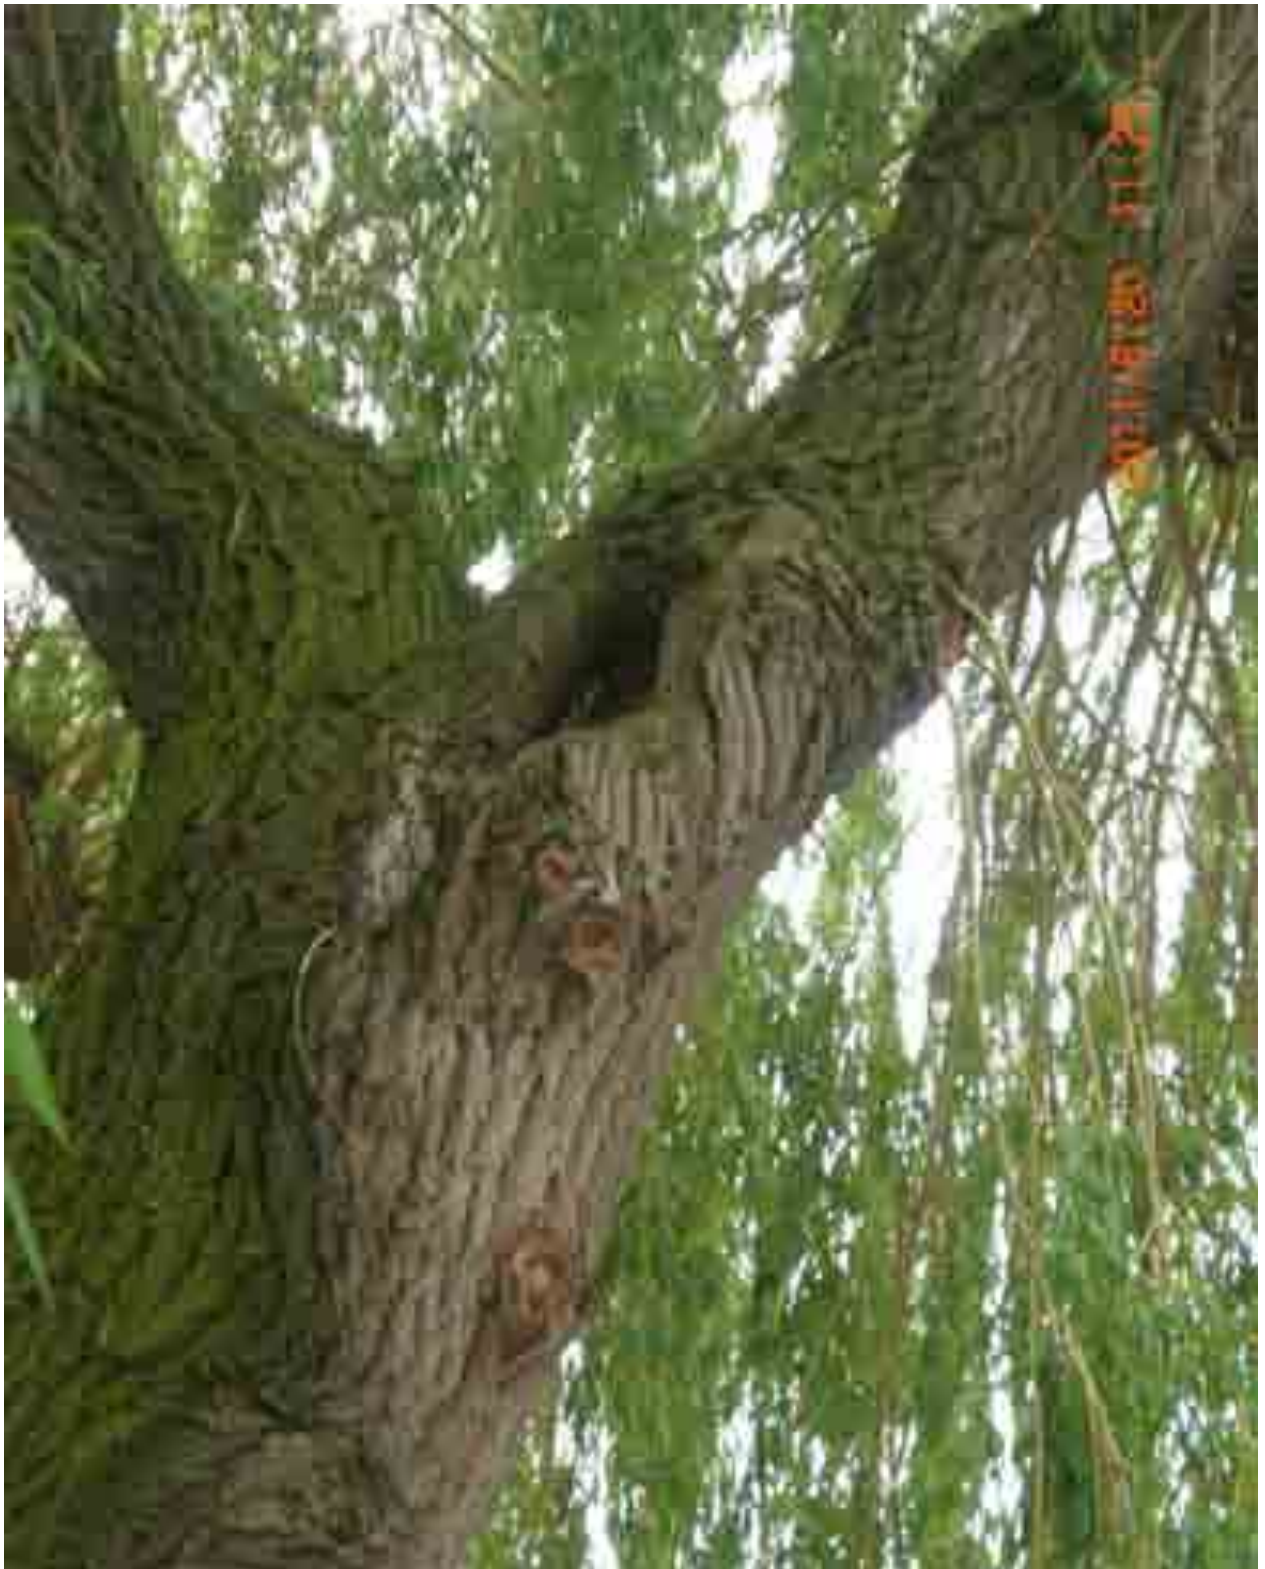
Die Krone dieser Weide wird am Kronenansatz durch zwei Hauptstämme aufgebaut. Einer davon zeigt in ca. 4 m Höhe eine offene tiefreichende Faulstelle. Hier wurde eine Bohrwiderstandsmessung durchgeführt. Der Holzkörper zeigt bei einem Durchmesser von 65 cm im Kurvenverlauf nur noch eine Restwand von nur 6 cm. **Dieser Stämmling ist akut bruchgefährdet.** Zwei weitere Bohrungen erfolgten an einem Stämmling Richtung Rhein in verschiedenen Höhen. Dieser weist mehrere Pilzfruchtkörper auf. Bohrung 2 zeigt einen homogenen Kurvenverlauf ohne gravierende Beeinträchtigungen des Holzkörpers. Der Kurvenverlauf zeigt bei Bohrung 3 einen faulen Bereich von 20 cm. Im weiteren Verlauf liegt ein niedriges Holz widerstandsniveau vor.

Die Verkehrssicherheit des Baumes ist durch das Ausmaß des Pilzbefalls grenzwertig und durch die Faulstelle nicht gegeben. Kurzfristig könnte durch eine Kronenreduktion unterhalb des Kronenansatzes die Bruchsicherheit des Baumes wiederhergestellt werden.

Abb.41: Offene tiefreichende Faulstelle an Stämmeling, Nr. 12565

**Aus fachlicher Sicht wird der Baum jedoch als nicht erhaltungswürdig eingestuft. Es wird eine Fällung mit nachfolgender Ersatzpflanzung empfohlen.**

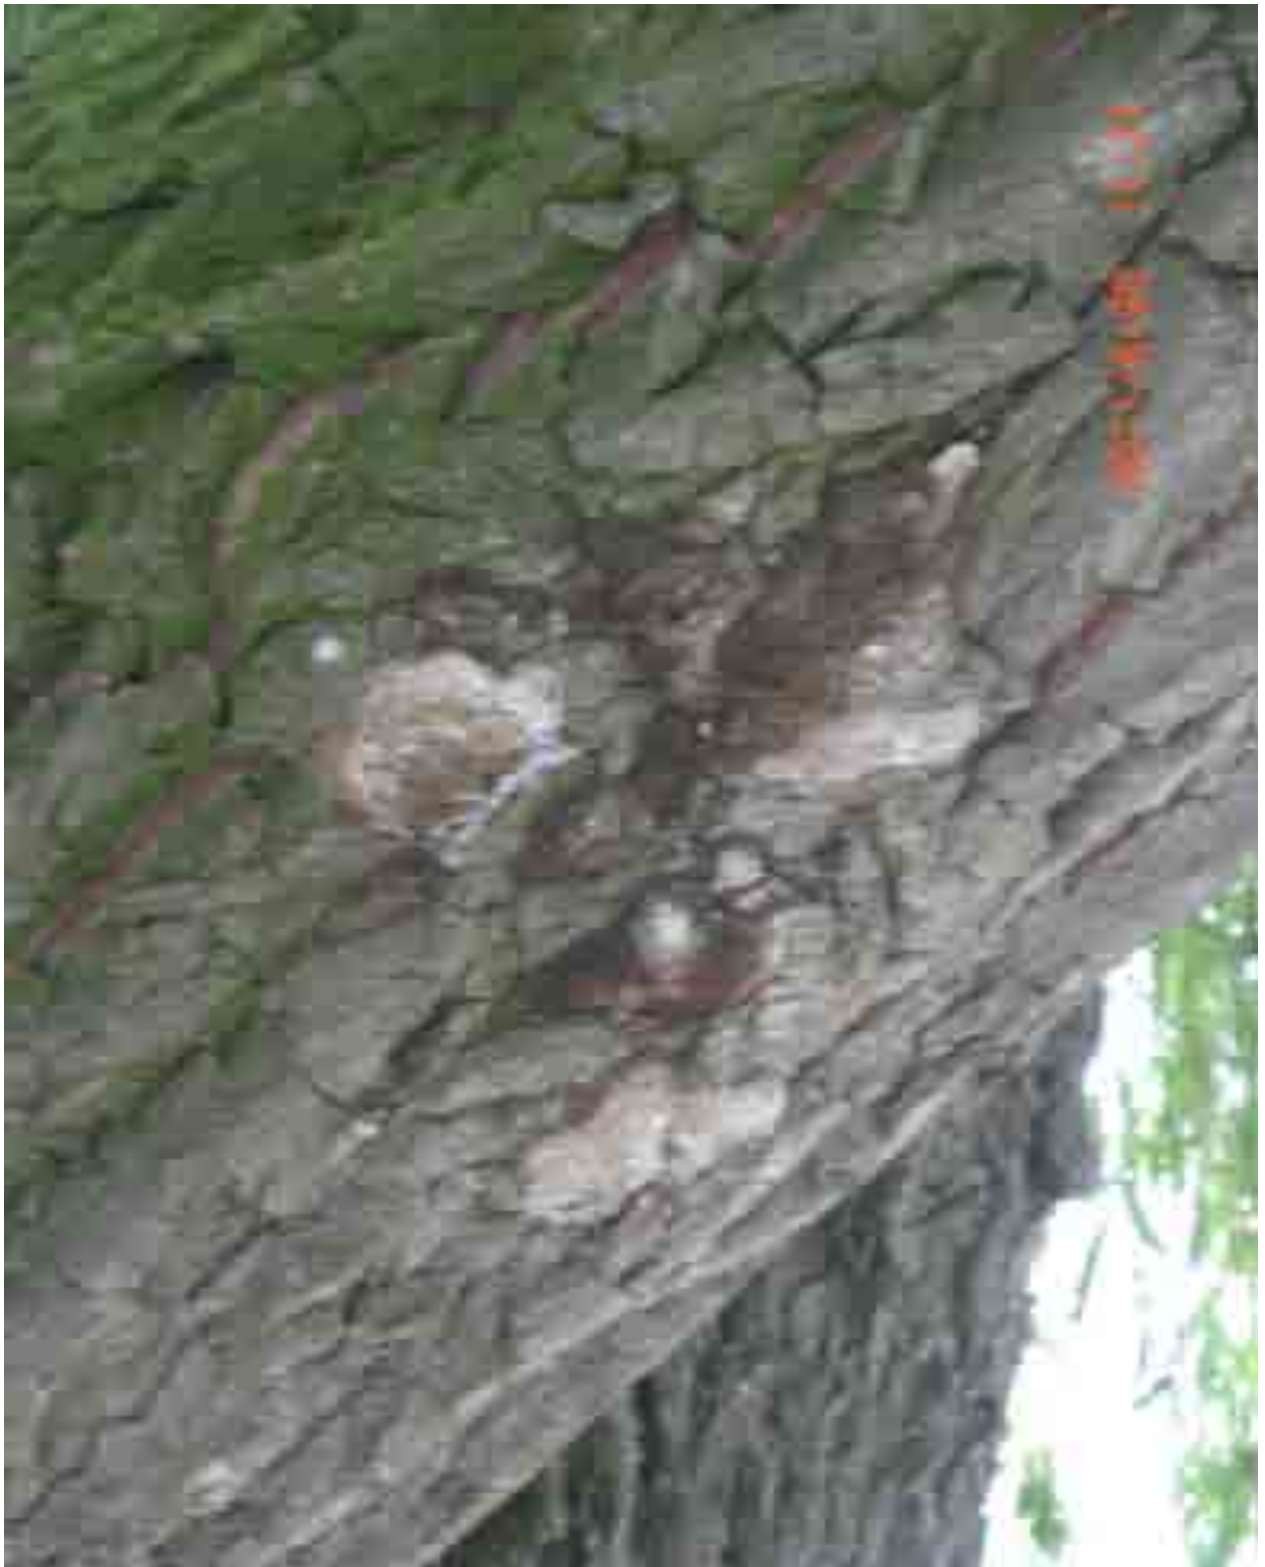
Abb.42: Pilzfruchtkörper an Stämmeling, Nr. 12565

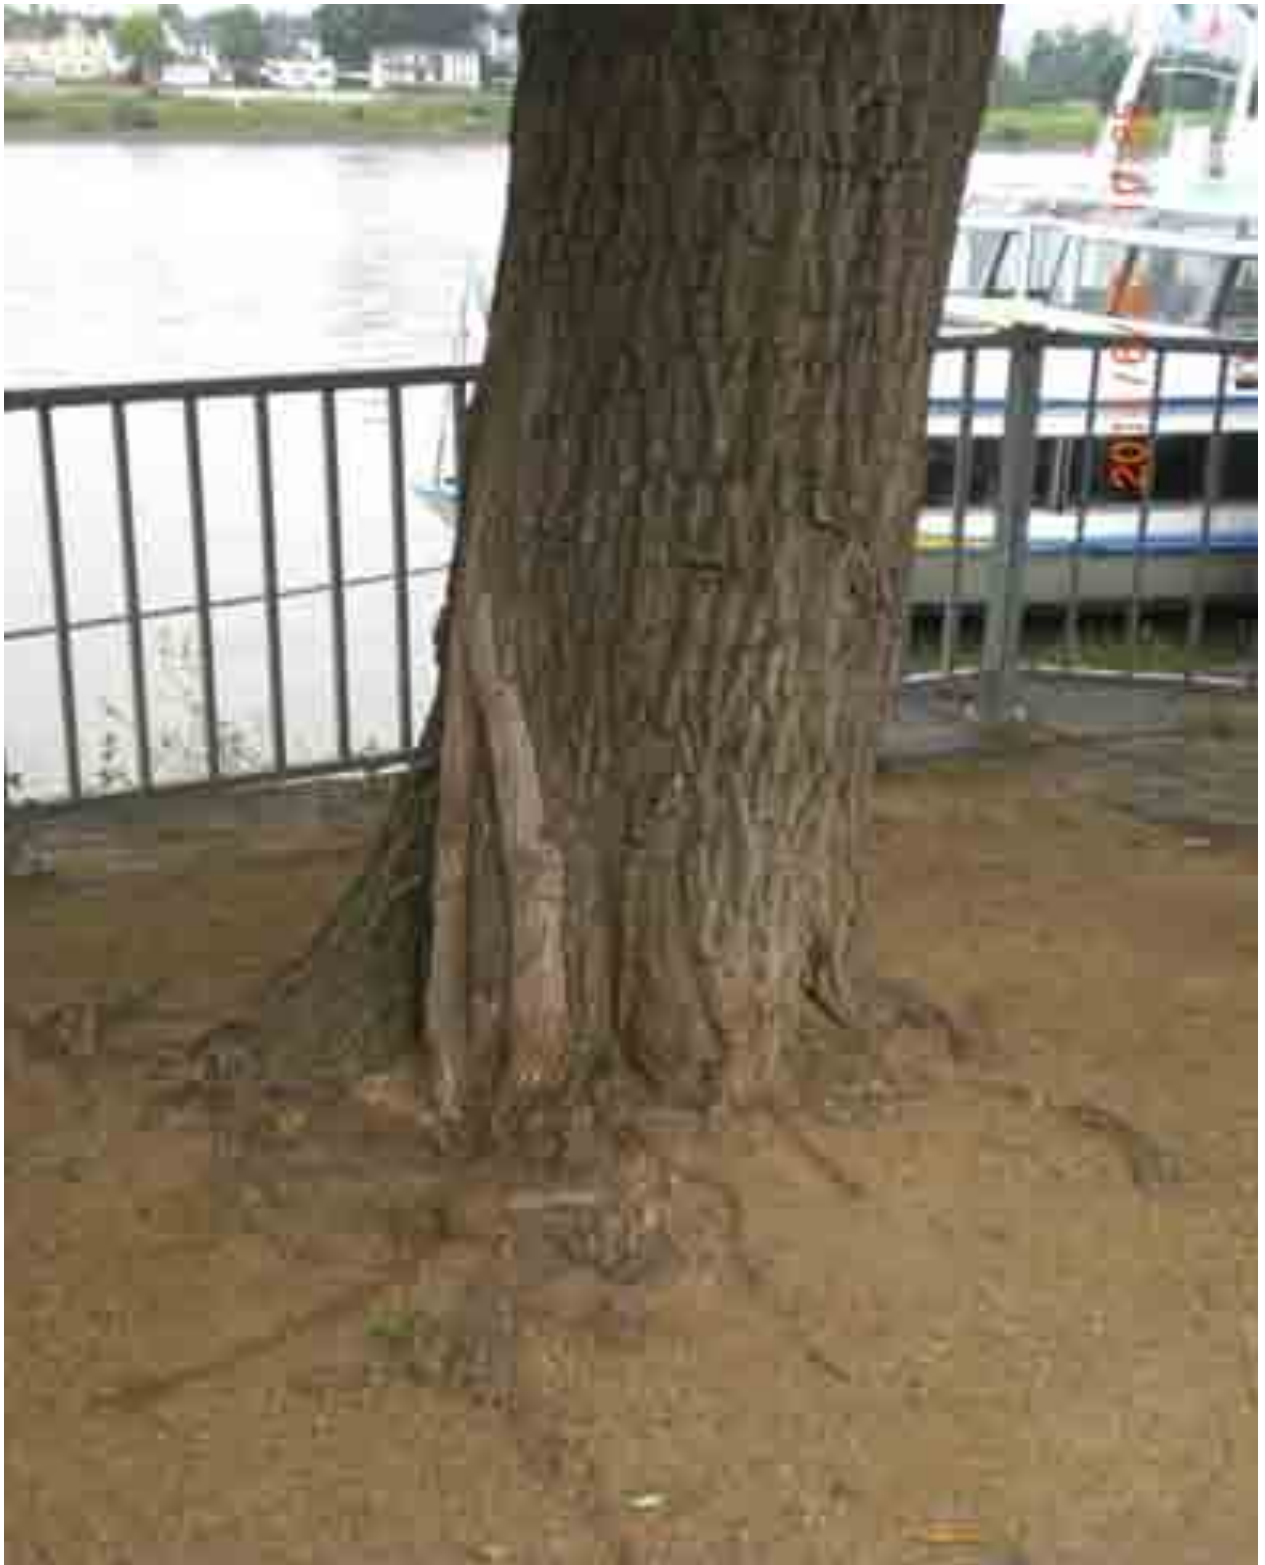
Abb.46: Stammfuß mit Splintholzwunden an Weide Nr. 12568
