## Anlage – Zusammenfassende Dokumentation gemäß Route

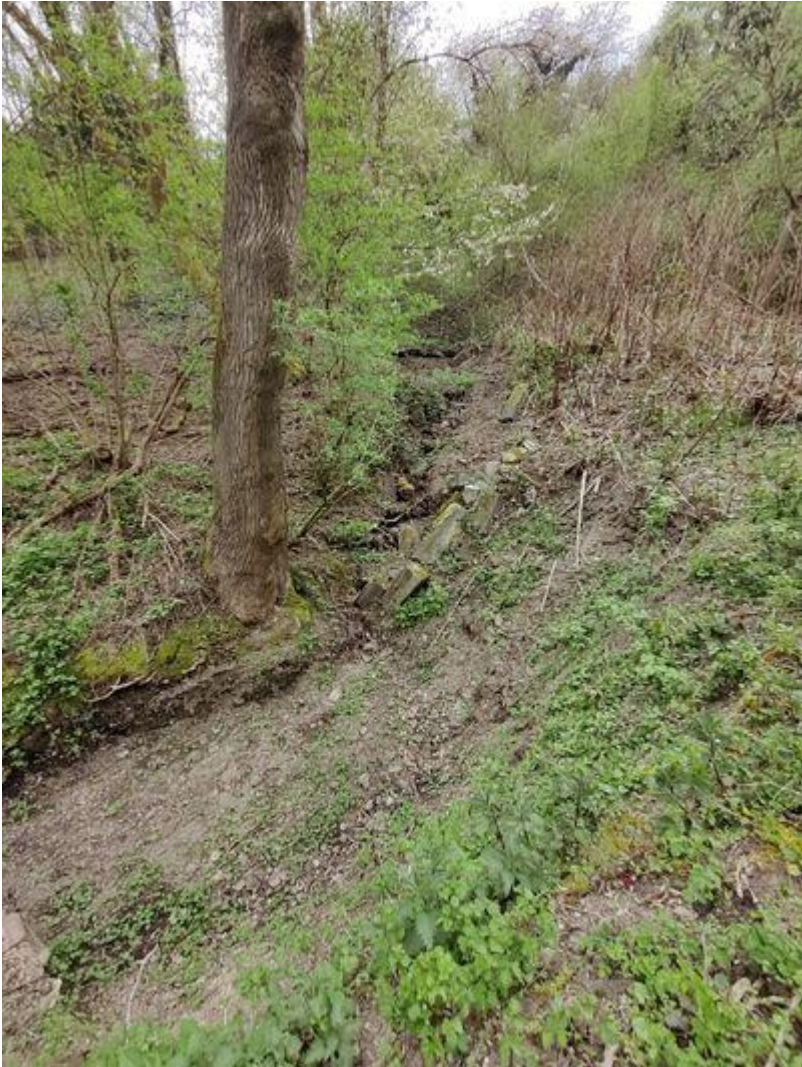
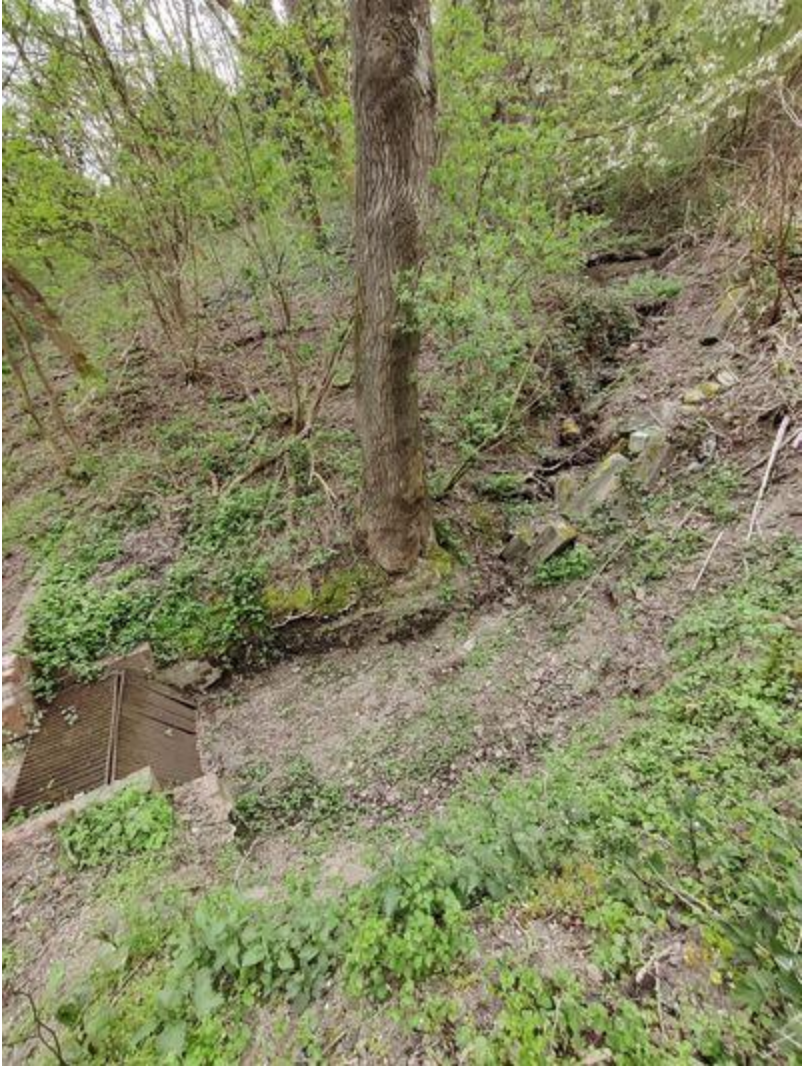
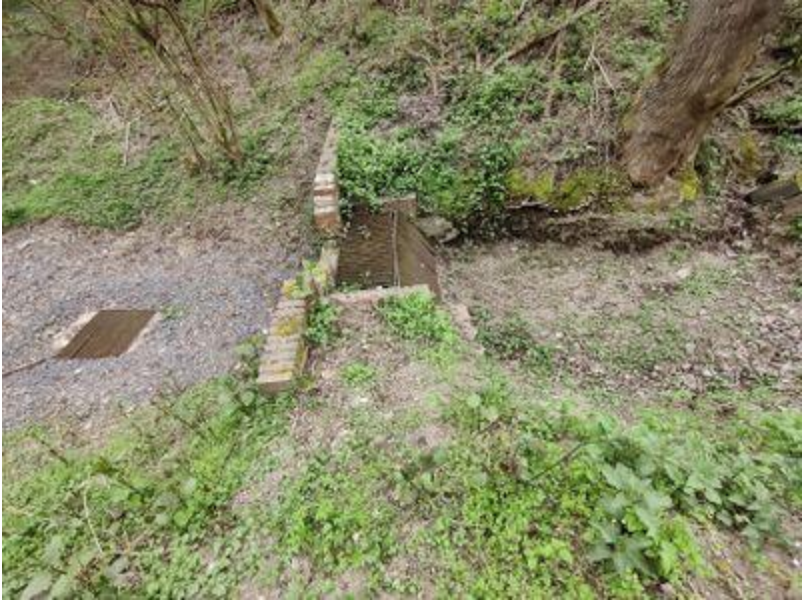
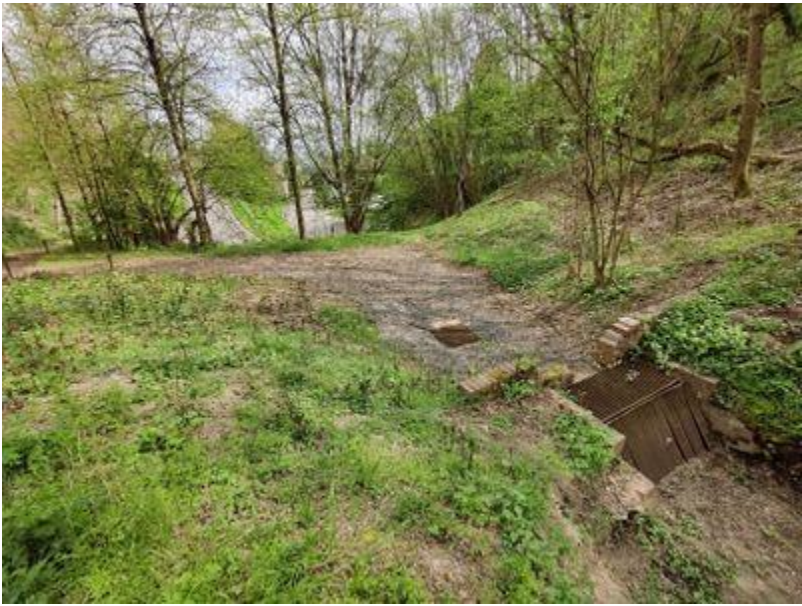
1)

Das Wasser läuft über eine Kaskade auf die Straße. Das Rohr der Verrohrung hat einen Durchmesser von etwa 200mm. Wasser gelangt in diesem Bereich u.a. aus Außengebieten in Waschbach.

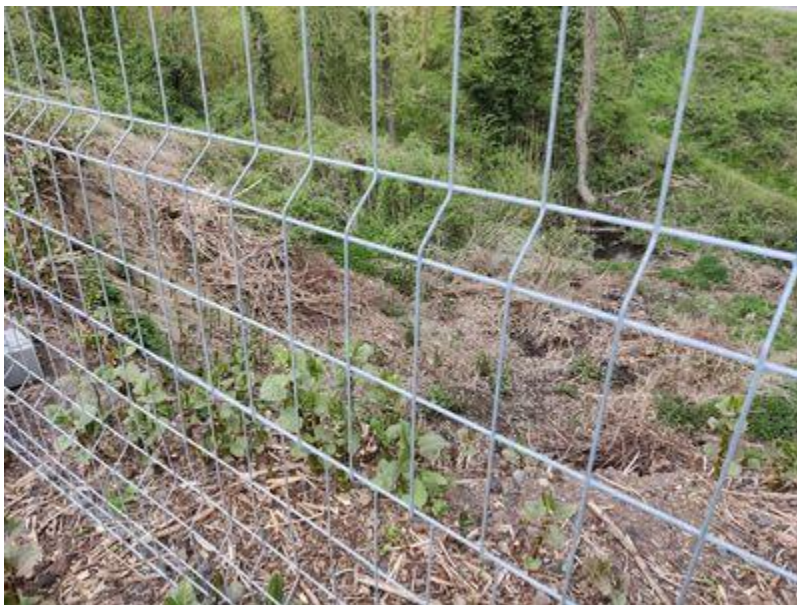
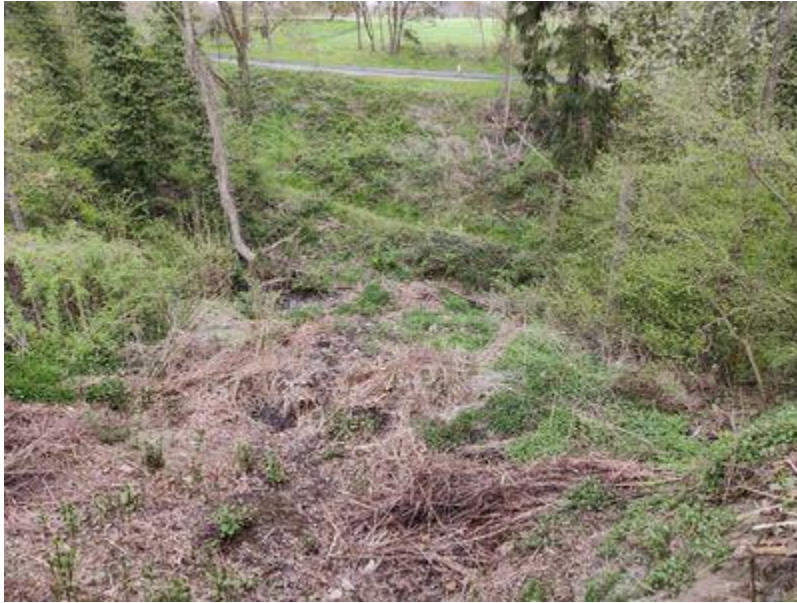
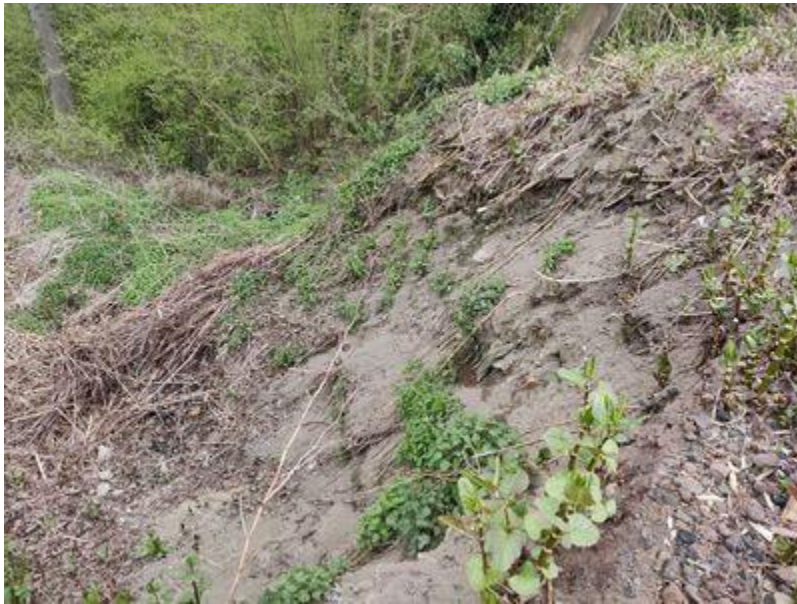
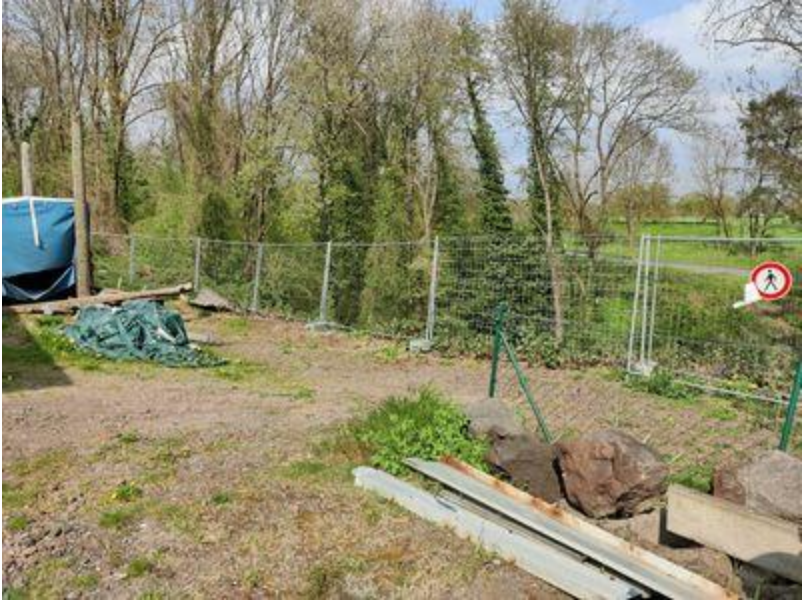
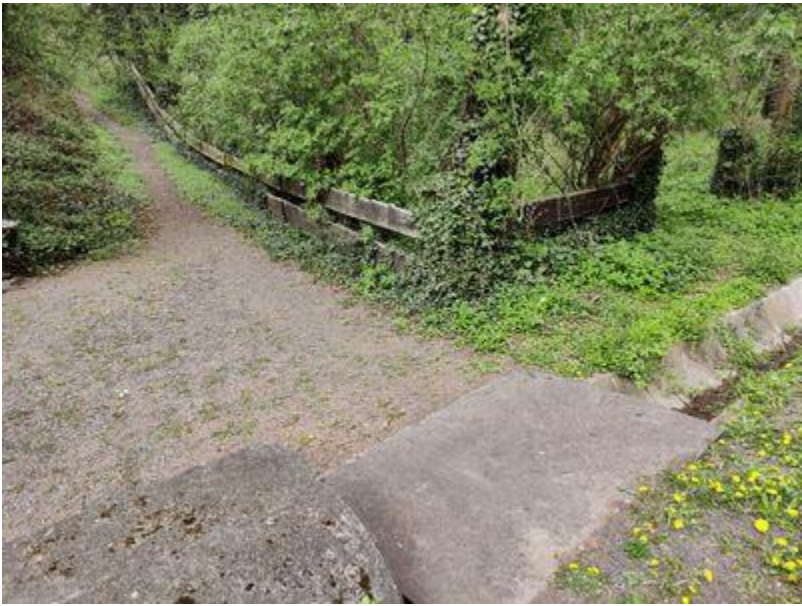
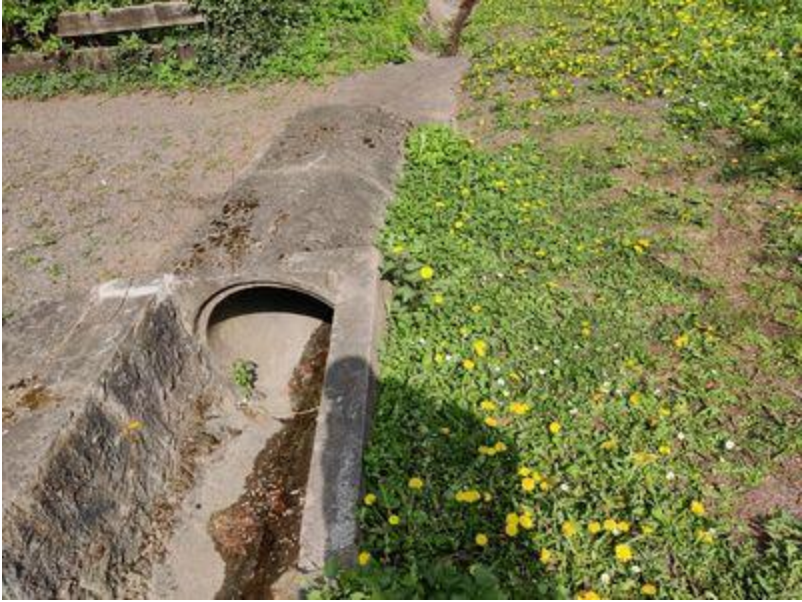
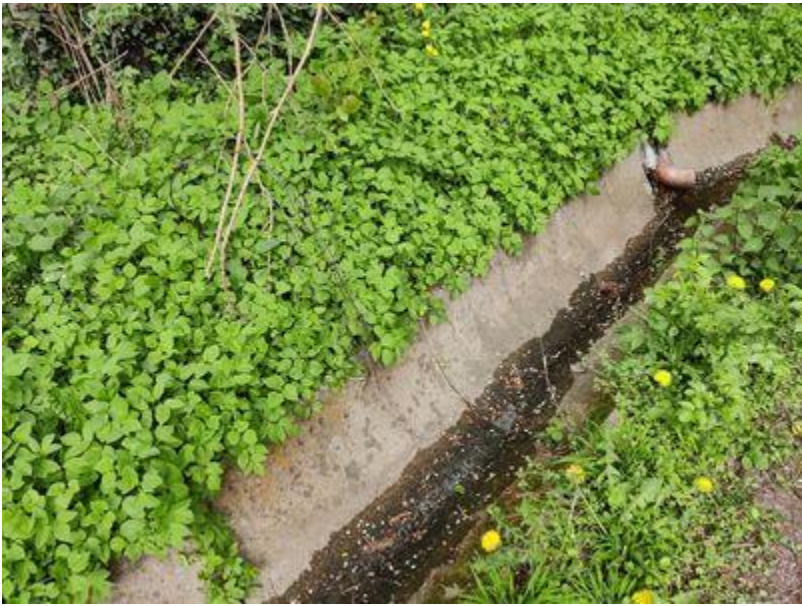
2)

Mitte/Ende Mai 2018 kam es hier zu einem Hangrutsch. Wasser tritt an verschiedenen Stellen aus dem Hang aus. Es handelt sich um Grundwasser, nicht um Oberflächenwasser. Die Stadt Neuwied hatte ein Gutachten zu diesem Hangrutsch beauftragt. Eine Steinschüttung reicht laut des Gutachtens zur Stabilisierung nicht aus, Wand wäre erforderlich.

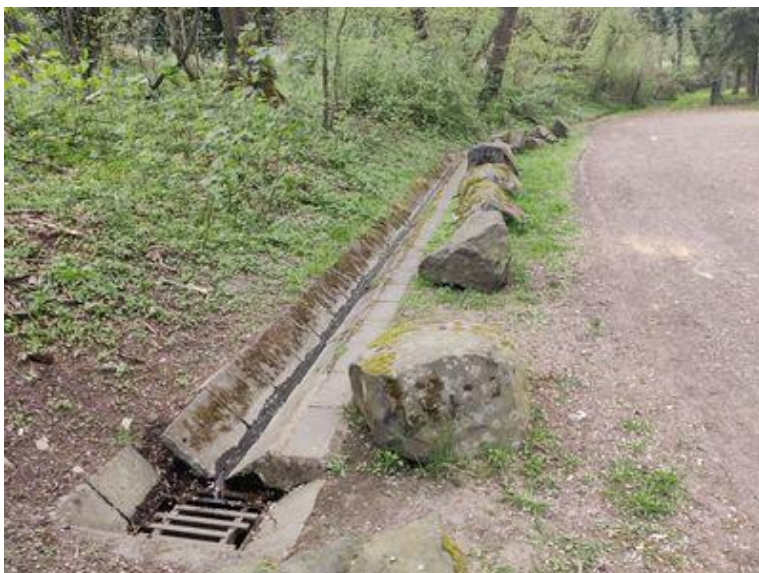
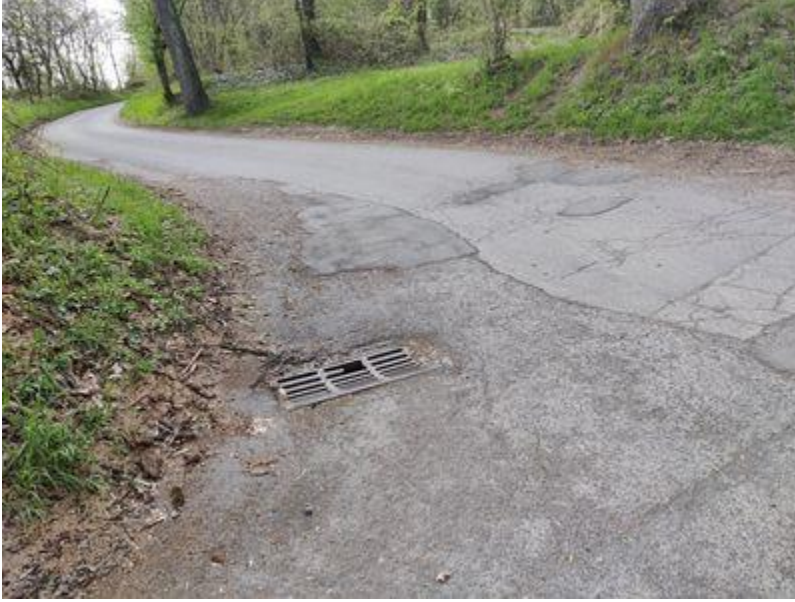
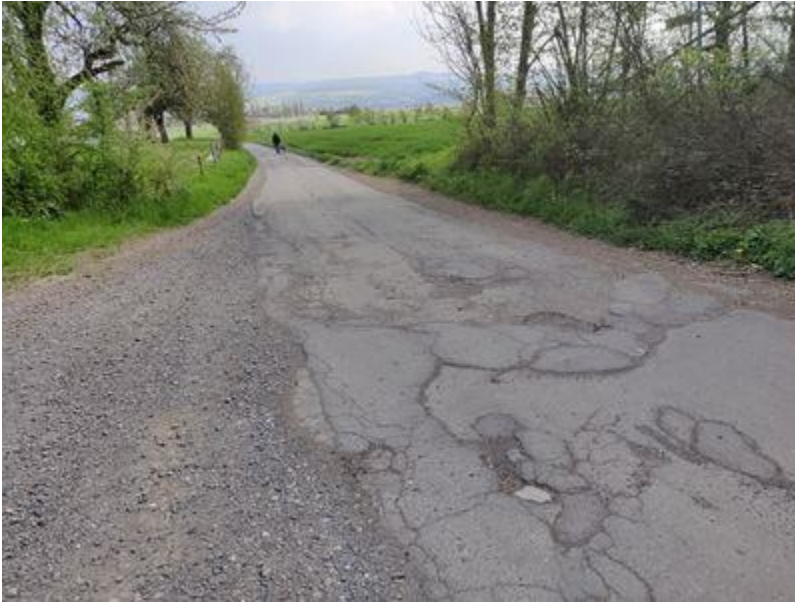
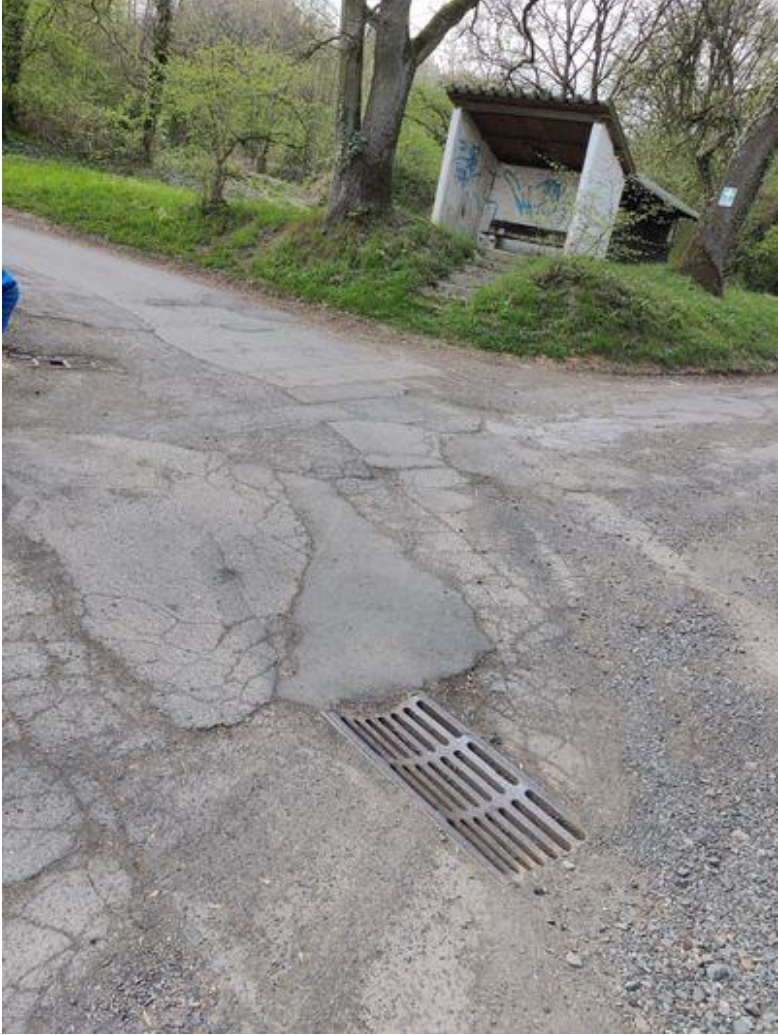
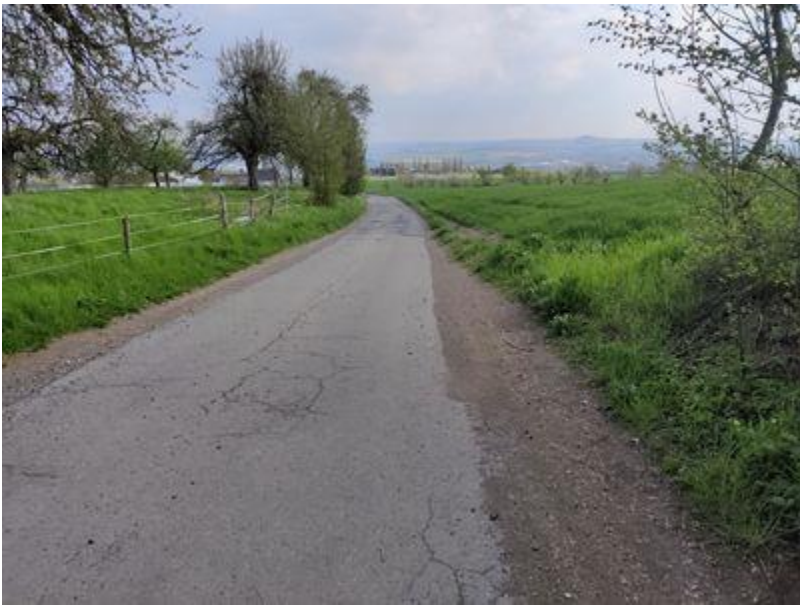
3)

Der Kreuzungsbereich ist als kritisch bekannt, da Wasser aus verschiedenen Richtungen oberhalb der Kreuzung zufließt und entlang der Straße in südöstliche Richtung läuft. Die Umgestaltung des Kreuzungsbereichs ist konkret im Gespräch. Unterhalb der Kreuzung fließt das Wasser von den Feldern auf die Straße, da diese teilweise höher liegen, teilweise versperren kleine Erhöhungen den Abflussweg auf die Felder.

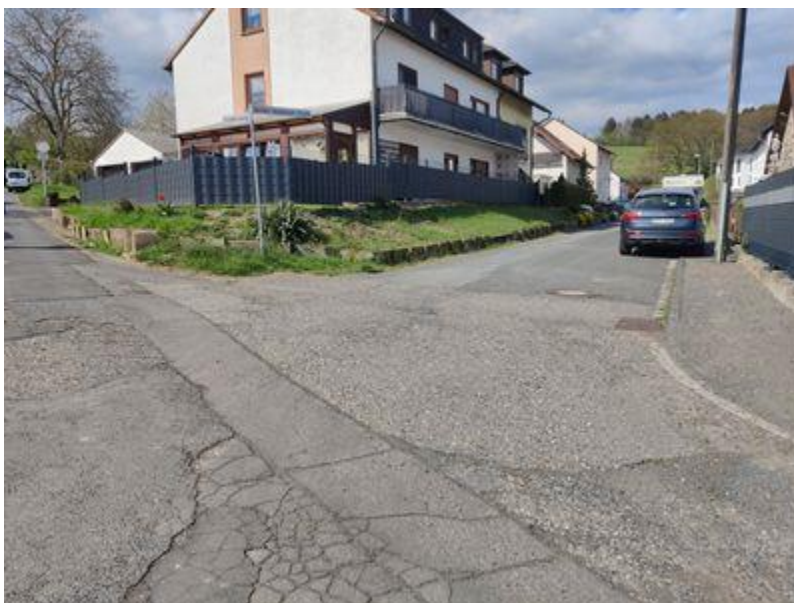
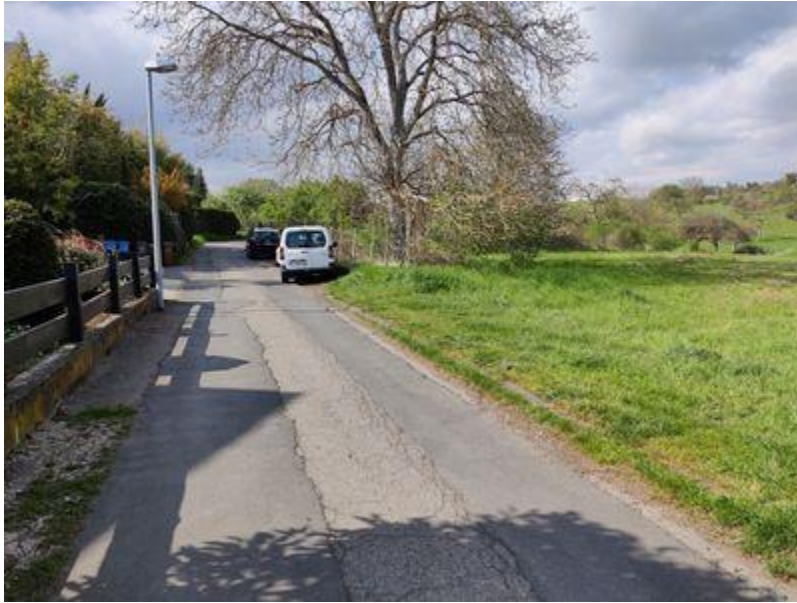
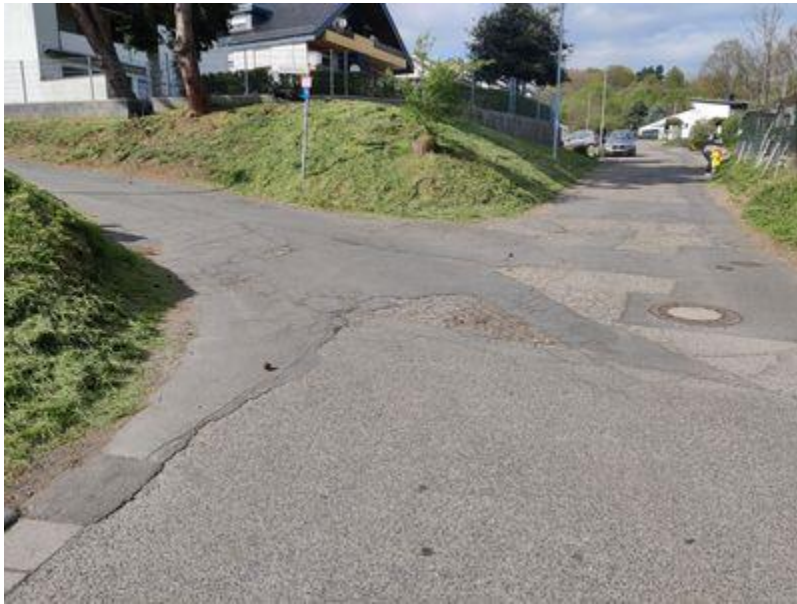
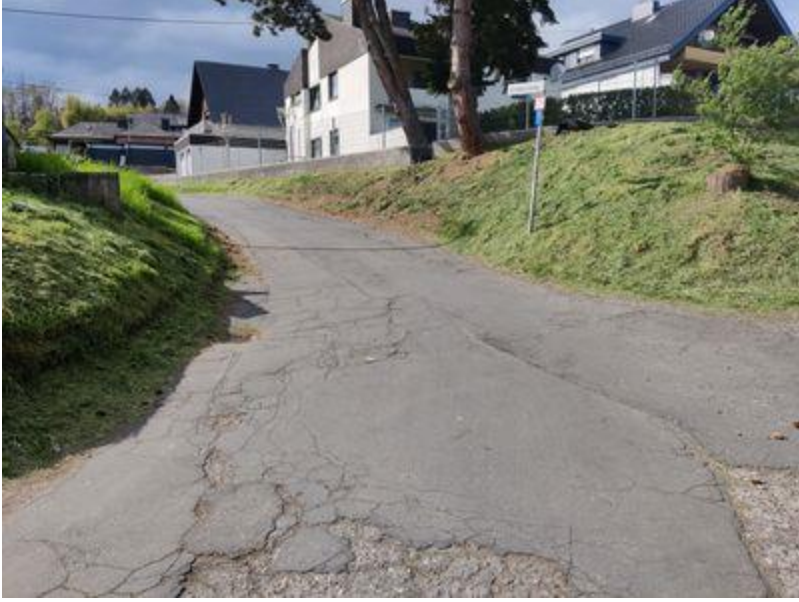
4)

Der Grabersweg ist als Gefahrenstelle bekannt. Das Wasser läuft im Starkregenfall die Straße entlang. Einige Gebäude liegen etwas höher als die Straße, ein paar tiefer gelegene Bereiche sind jedoch auch vorhanden.

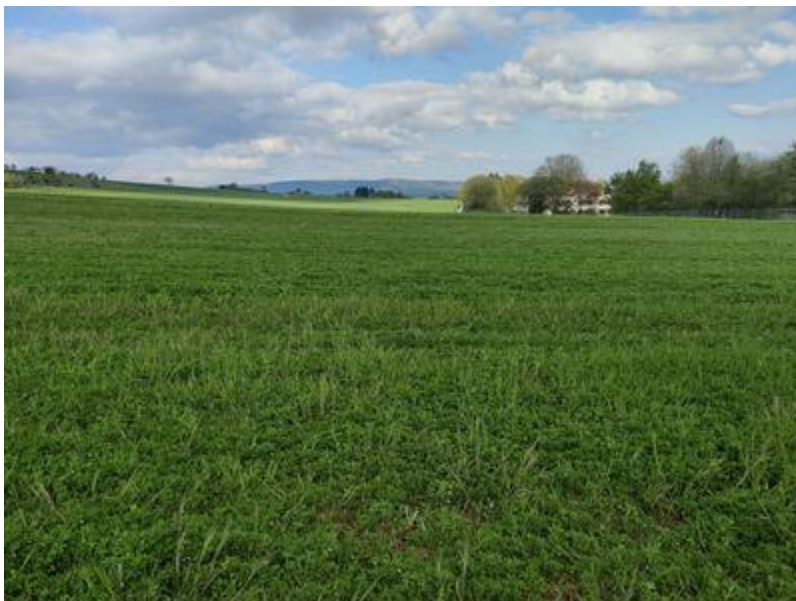
6)

Im Bereich oberhalb der Landes盲schule laufen einige Abflusskonzentrationen auf die Bebauung zu. Probleme sind bisher nicht bekannt. In diesem Bereich scheint eine Senke vorzuliegen.
