Anlage – Zusammenfassende Dokumentation gemäß Route

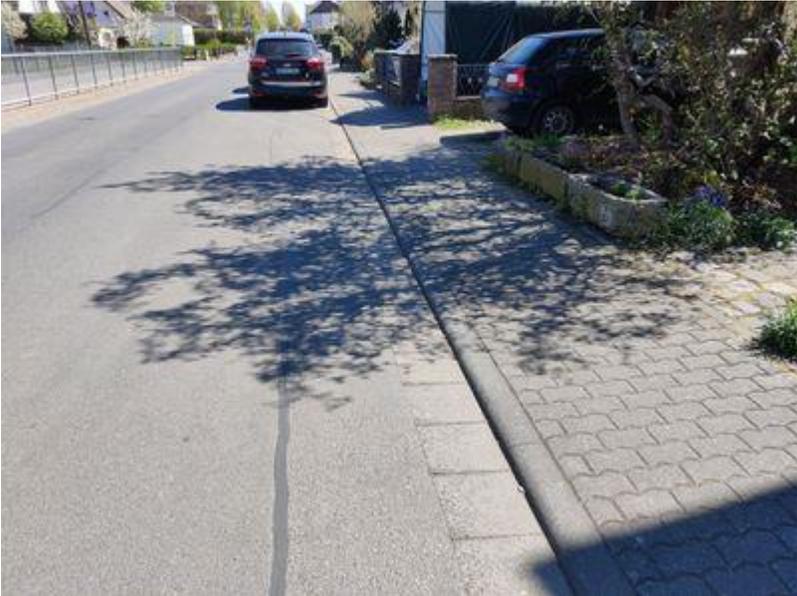
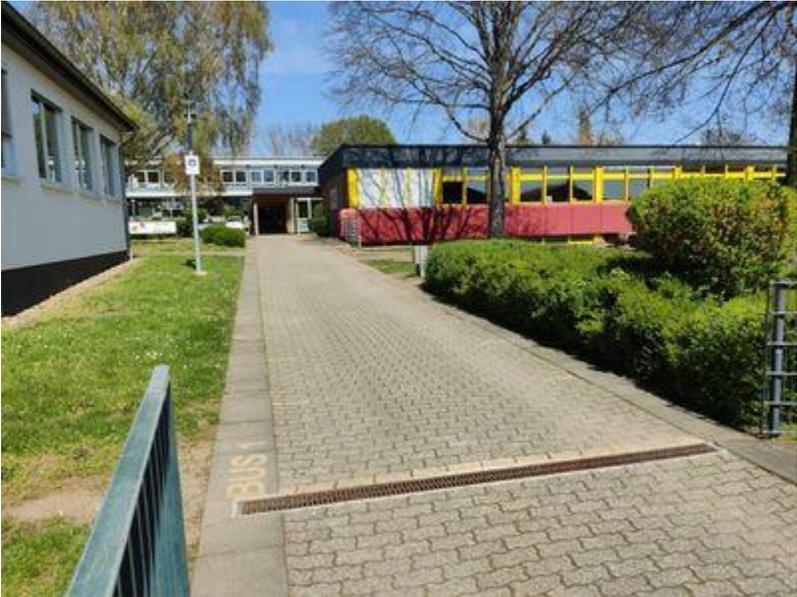
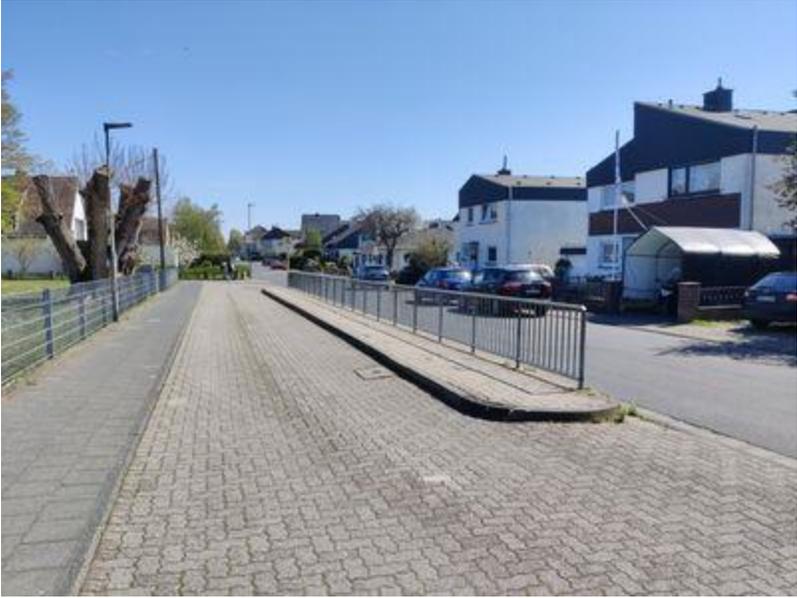
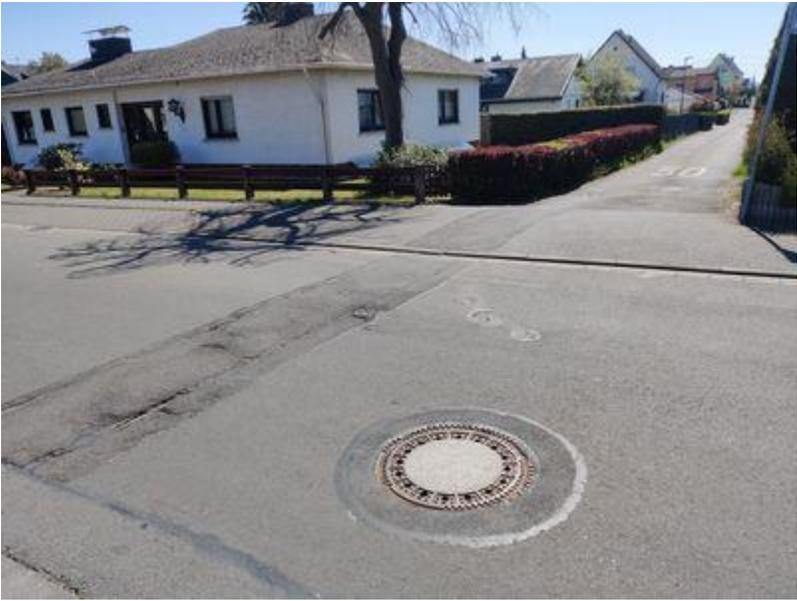
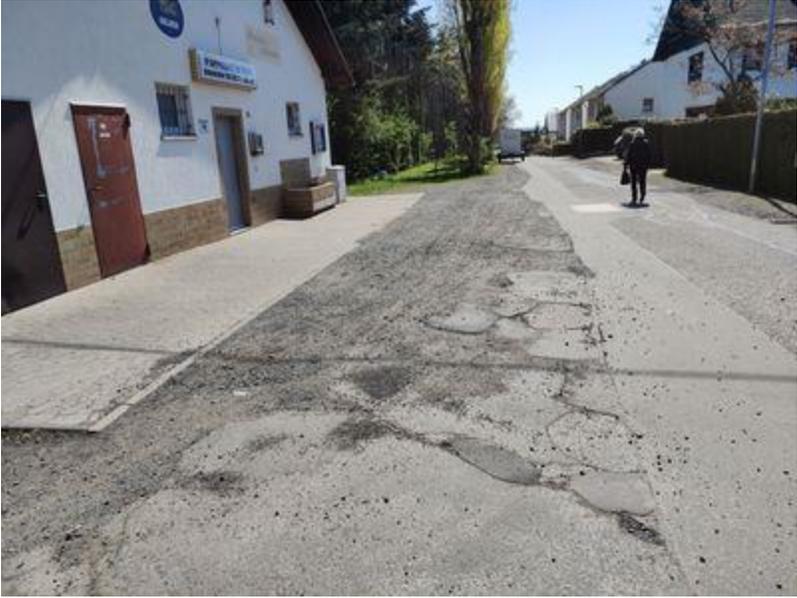
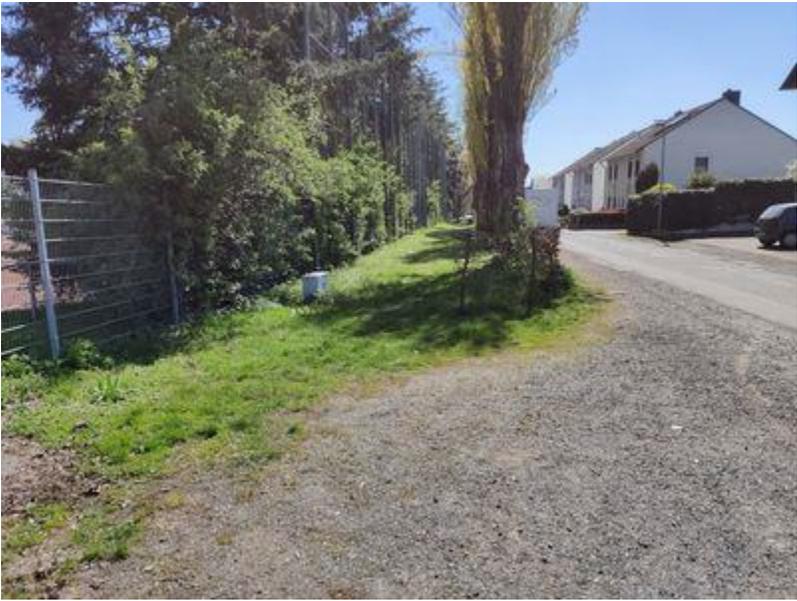
1)

Im Bereich der Marienstraße wurde von mehreren Bürgern gemeldet, dass der Kanal bei stärkeren Regenergeignissen überlastet ist. Auch von der Straße dringt Wasser in Kellerschächte und Garagen. Wasser läuft auch vom Schulgelände auf die Straße. Viele Anwohner haben bereits Rückstausicherungen. Häufig ist das Wasser im Keller klar. Nach Angabe der Bürger, die seit 30-40 dort leben, kam es in den letzten Jahren (seit 2016) vermehrt zur derartigen Ereignissen. Nach Auskunft der Stadt ist der Kanal ausreichend dimensioniert

Die Entwässerung des neuen oberhalb liegenden Gewerbegebietes erfolgt nicht über die Ortslage Irlich wird also keine zusätzlichen Belastungen bringen.

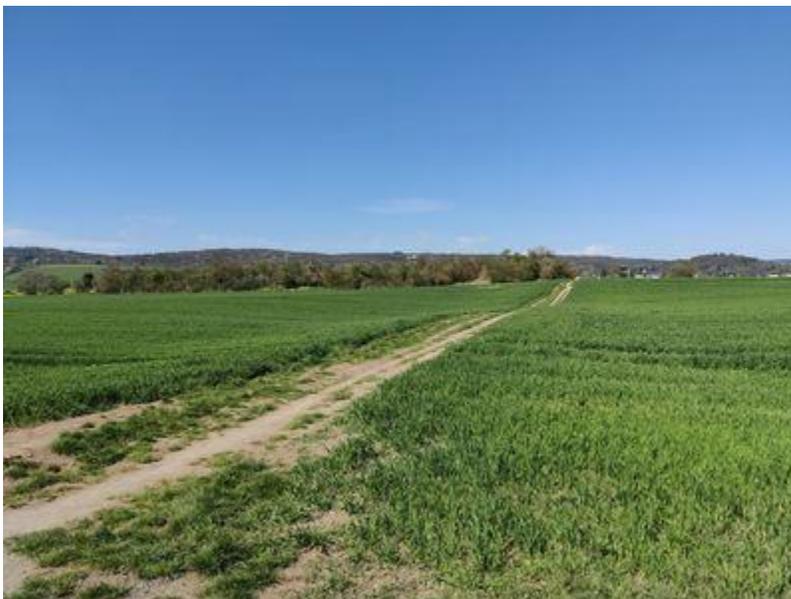
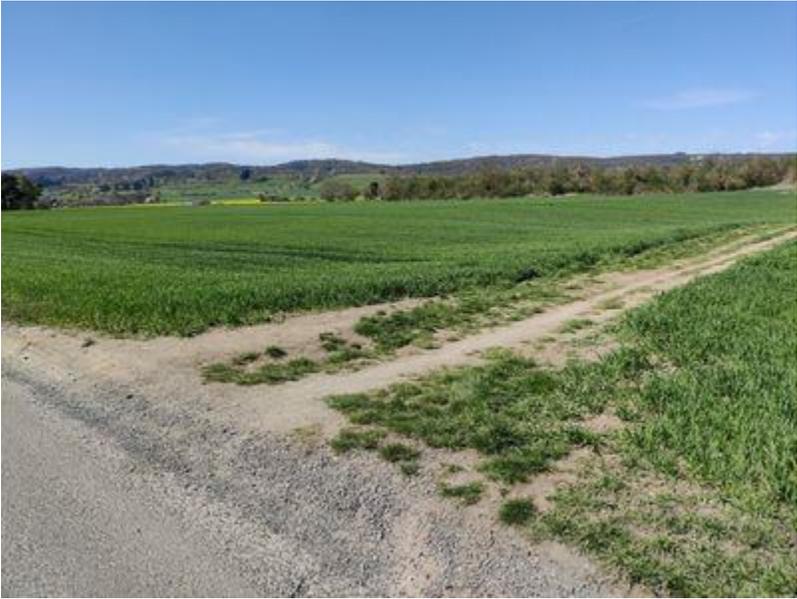
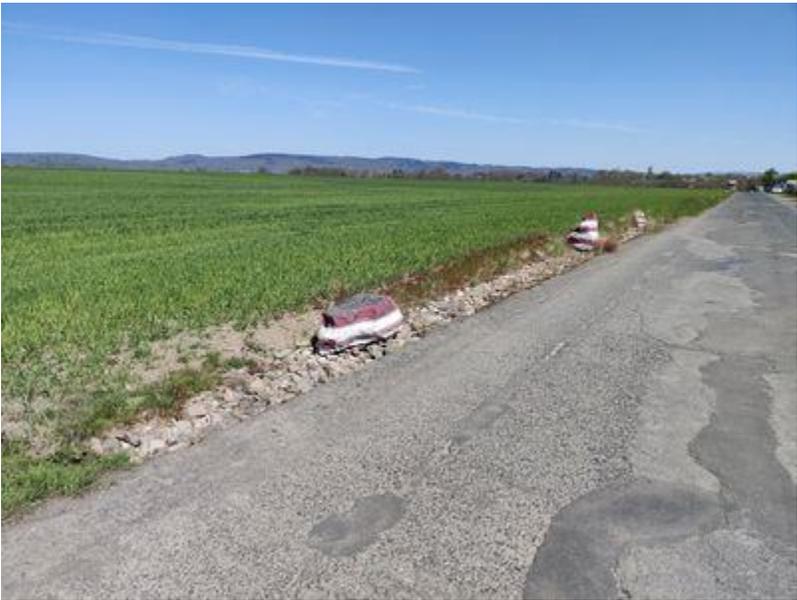
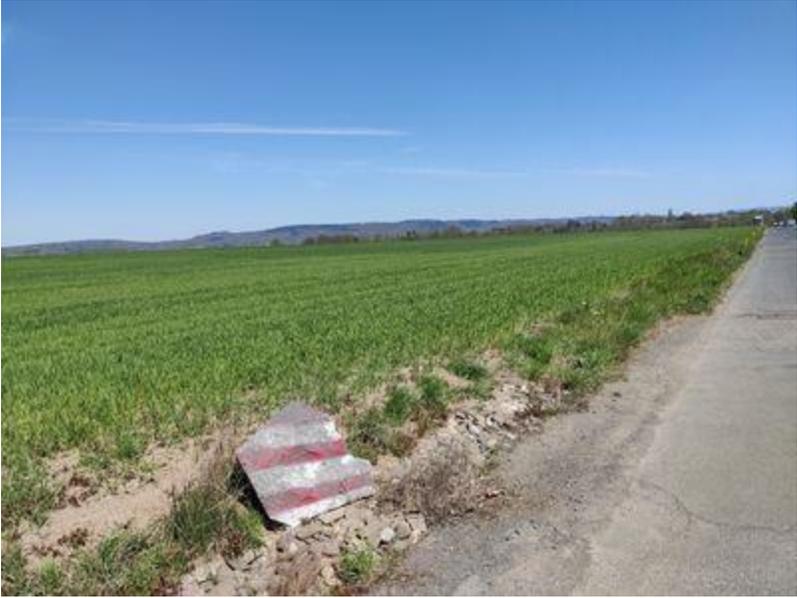
2)

Im Bereich nördlich des Industriegebietes besteht eine gewisse Tieflage. Es liegen einige Mulden vor. Es scheint keine Gefährdung von diesem Bereich auszugehen.

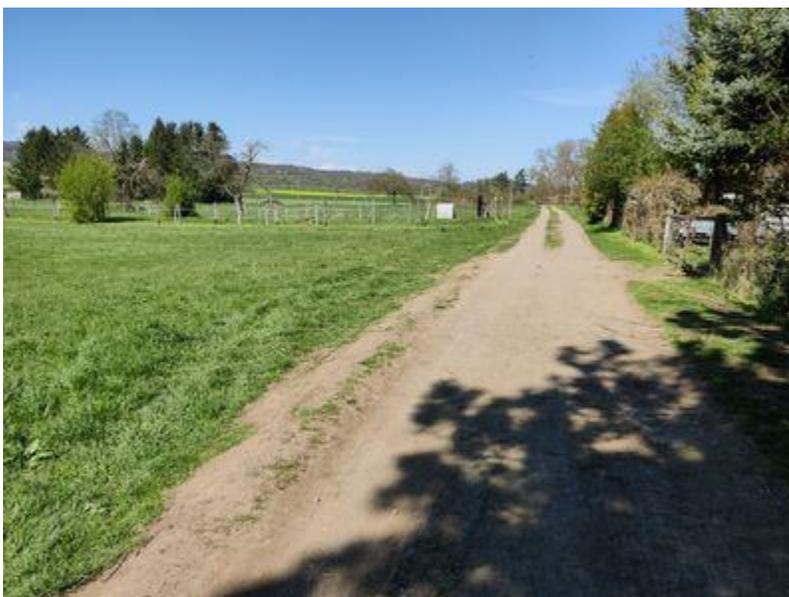
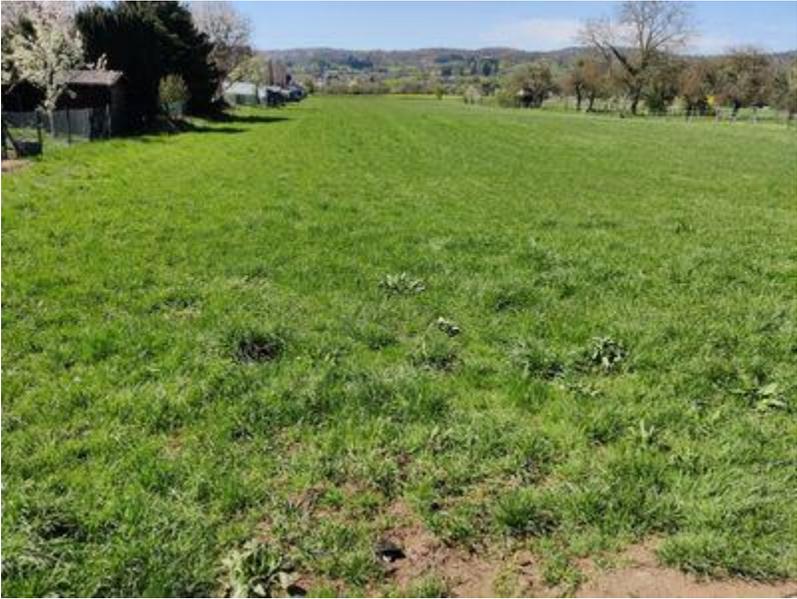
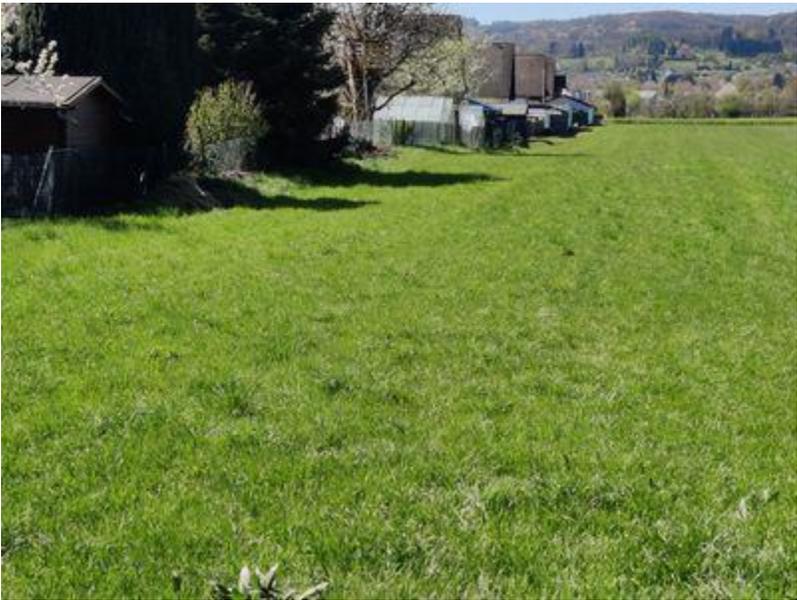
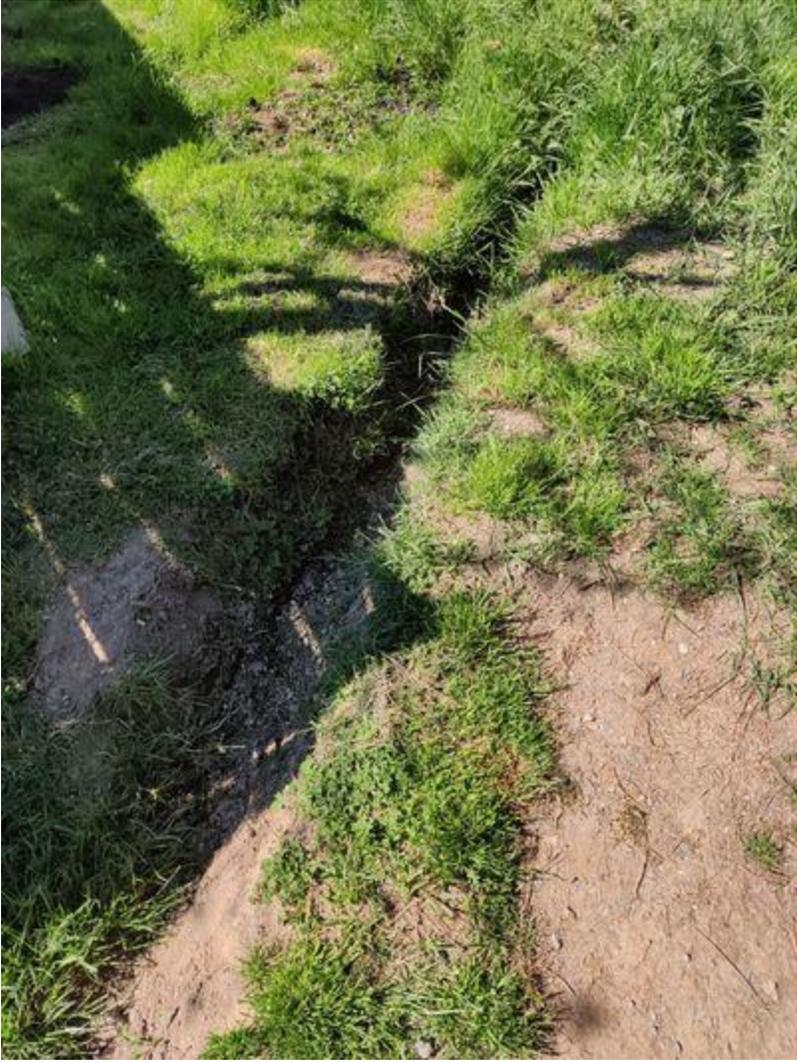
3)

Im Bereich westlich des Industriegebietes besteht eine gewisse Tieflage. Es sind einige Wälle hinter den südlich gelegenen Grundstücken vorhanden, die im Starkregenfall einen gewissen Schutz zu bieten scheinen. Es scheint keine Gefährdung von diesem Bereich auszugehen.
