# Stellungnahme zum Zustand von 35 Bäumen

An der Deichpromenade in Neuwied  
am Rhein

# Stellungnahme zum Zustand von 35 Bäumen an der Deichpromenade in Neuwied am Rhein

Im Auftrag der Stadt Neuwied/Rh. wurden am 16.06.11 an der Deichpromenade in Neuwied/Rh. 35 Bäume visuell nach VTA in Augenschein genommen. Einige Bäume zeigen Schadsymptome (eingefaltete Astungswunden, Pilzfruchtkörper, Hohlklang, Kernholzfäulen), die durch die durchgeführte visuelle Baumkontrolle zu keiner eindeutigen Beurteilung der Standsicherheit und Bruchsicherheit führte. Um die Verkehrssicherheit sowie die Erhaltungswürdigkeit der Bäume einzuschätzen sind eingehende Untersuchungen mittels Resistograph notwendig. Die Untersuchungen im Kronenbereich wurden mit Hubsteiger oder in Seilklettertechnik untersucht. Die Bestandsaufnahme (16.06.11) und eingehenden Untersuchungen der Bäume wurden von Sabine Kohlmann und Jan Goevert (beide Fa. Frank Bechstein Baumpflege GmbH, 20.06-09.07.11) durchgeführt.

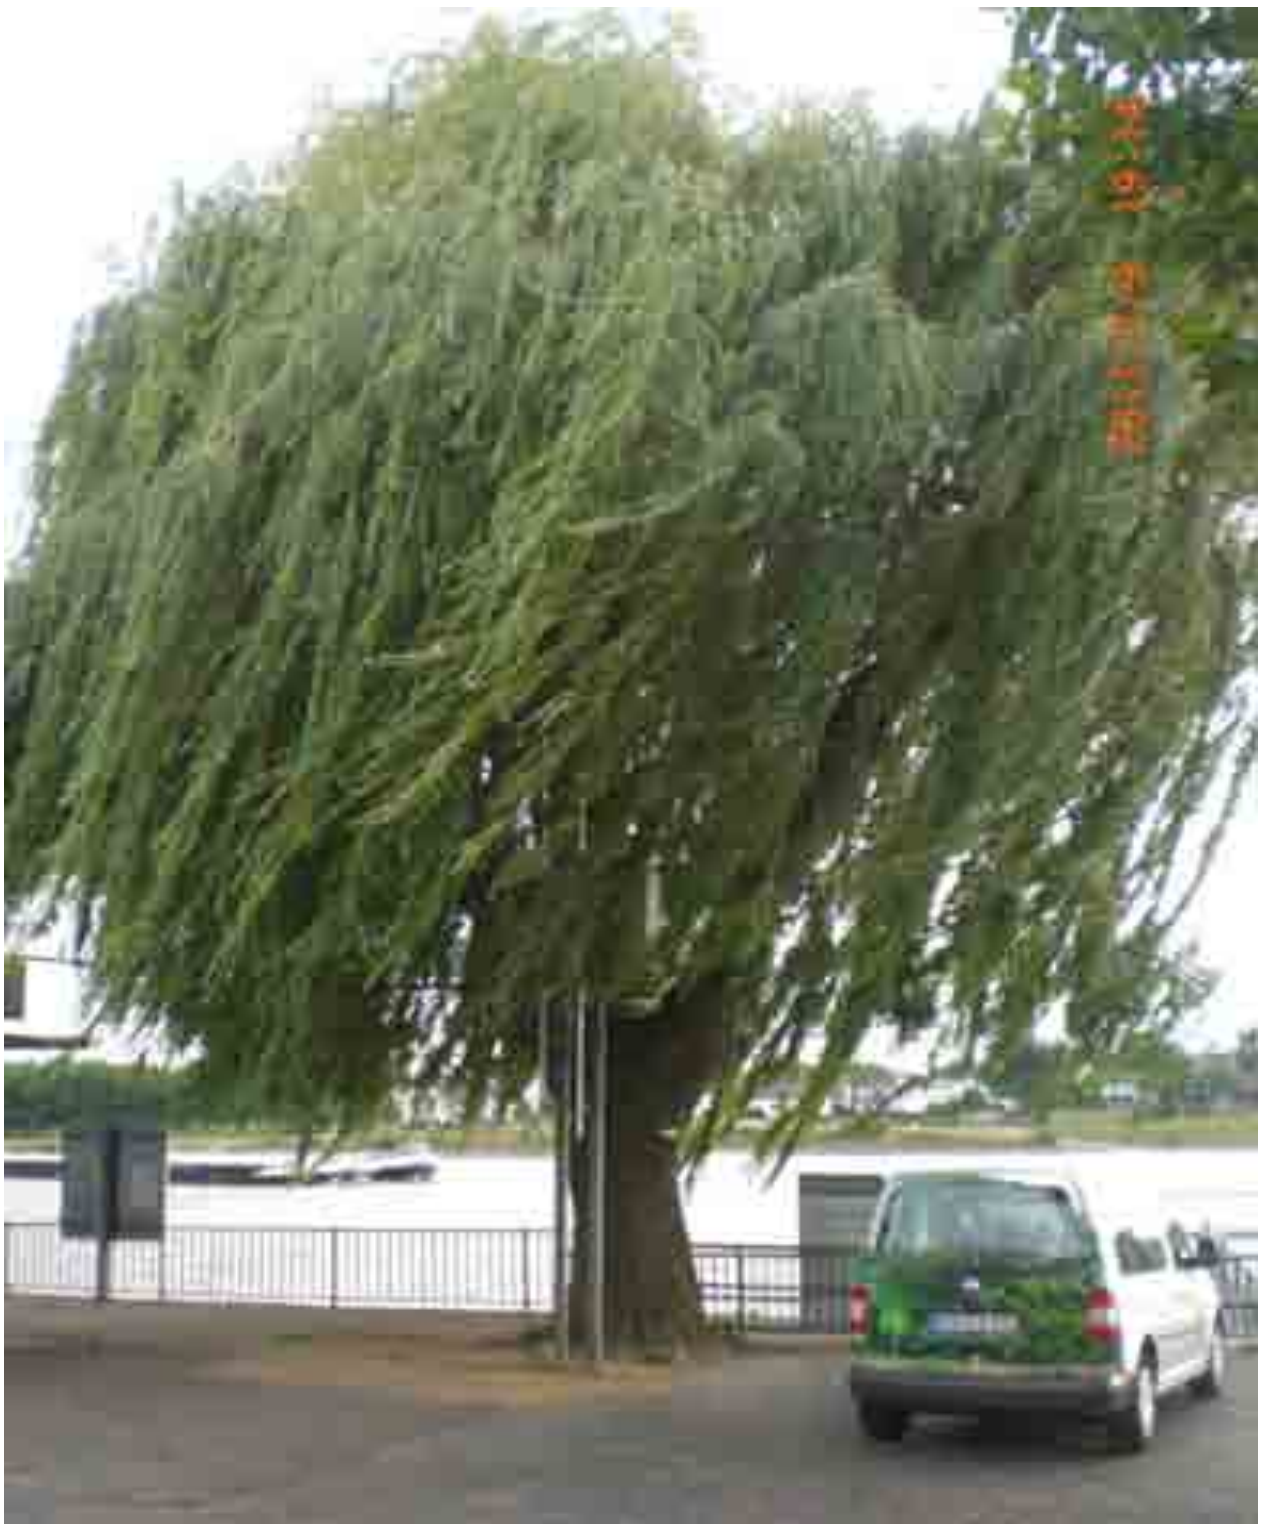
Abb.5: Gesamtansicht der Weide Nr. 12547

Diese etwas schiefgestellte Weide hat mehrere Pilzfruchtkörper. Hier wurden zwei Bohrwiderstandsmessungen in 3 m Höhe am Stamm durchgeführt. Beide zeigen weit reichende Fäulen im Kurvenverlauf. Die Holzwiderstände verlaufen bis weit in das Stammesinnere auf sehr niedrigem Niveau bzw. auf Nulllinie. Der Holzkörper ist fast vollständig durch den Pilz abgebaut.  
Die Verkehrssicherheit des Baumes ist durch das Ausmaß des Pilzbefalls nicht gegeben. Kurzfristig könnte durch eine Kronenreduktion um ca. 30-40 % die Bruchsicherheit des Baumes wiederhergestellt werden.  
**Aus fachlicher Sicht wird der Baum jedoch als nicht erhaltungswürdig eingestuft. Es wird eine Fällung mit nachfolgender Ersatzpflanzung empfohlen.**

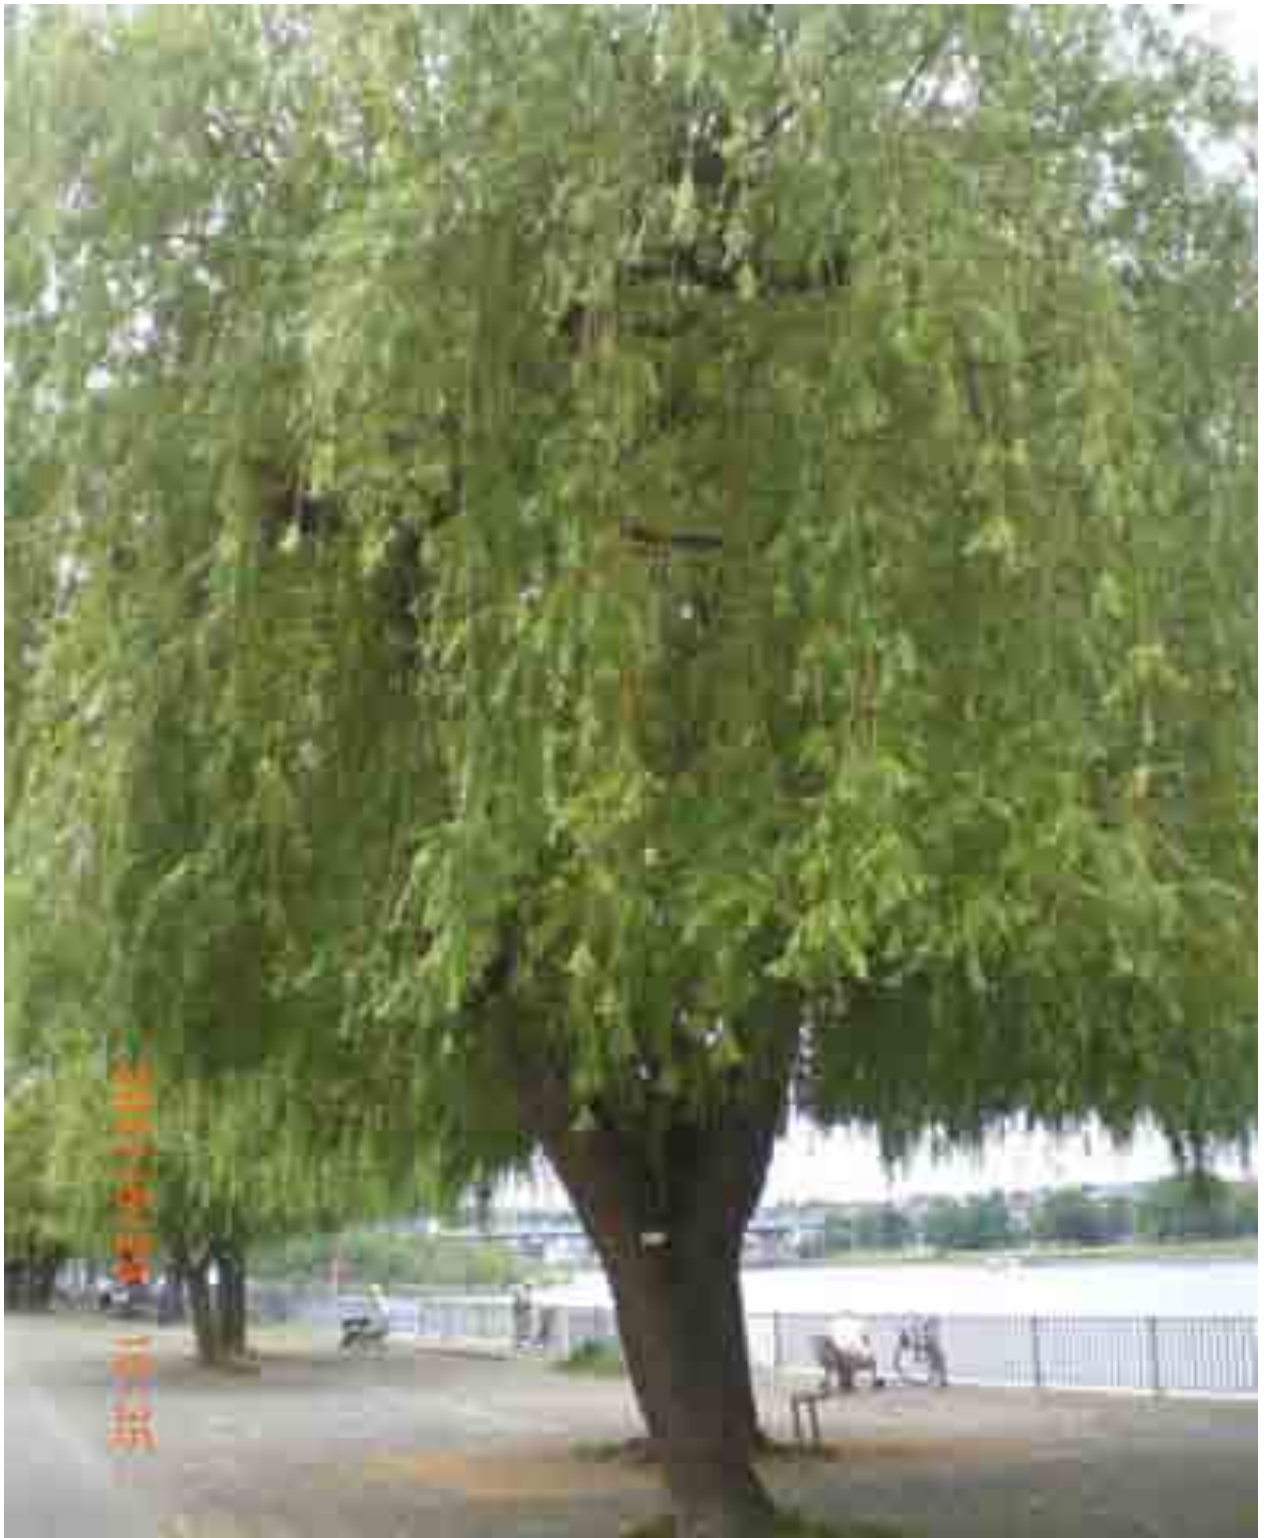
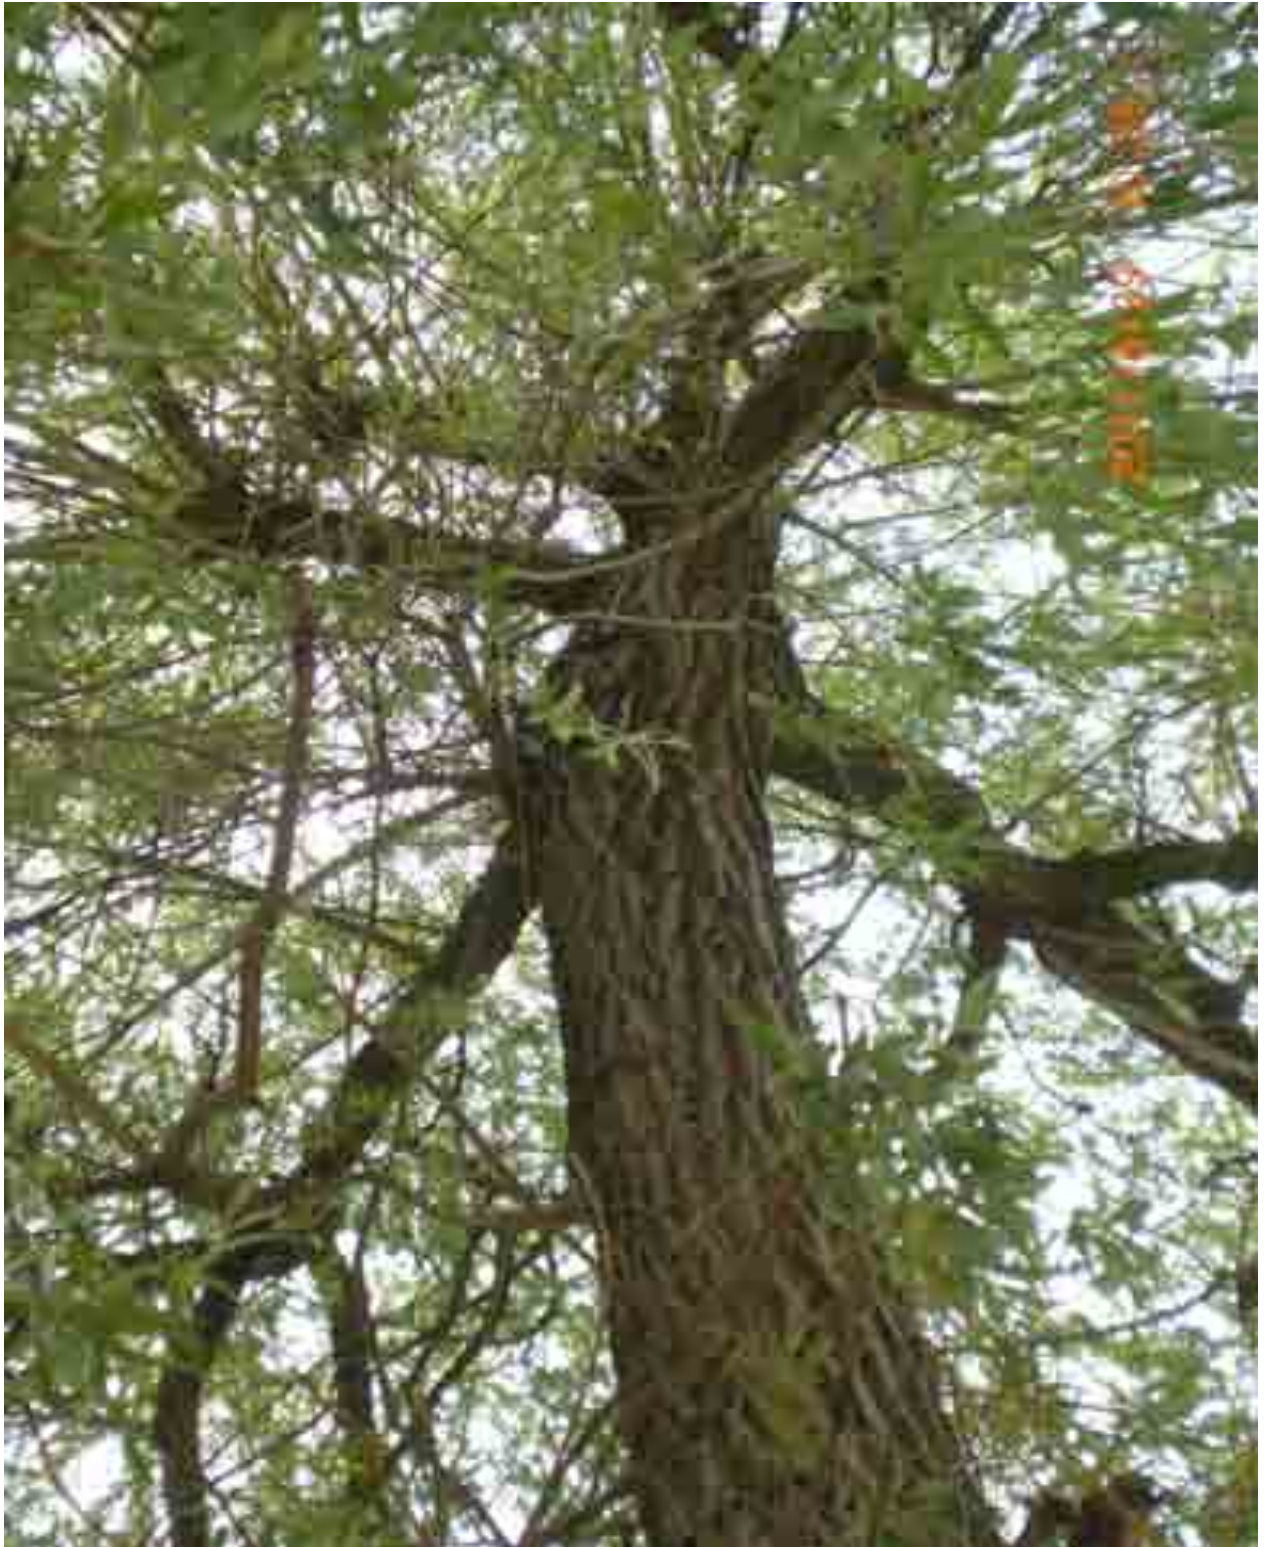
Abb. 11: Gesamtansicht der Weide Nr. 12549

Abb. 12: Blick in den Kronenbereich Nr. 12549

Im Kronenbereich wurde an dieser Weide eine Bohrwiderstandsmessung (Bohrung 2 ) am Hauptstämmling in ca. 6 m durchgeführt. Die Bohrwiderstandsmessung zeigt einen homogenen Kurvenverlauf und damit einen intakten Holzkörper. Bohrung 1 erfolgte am Stämmling mit Pilzbefall in Richtung Rhein. Hier ist eine Kernfäule ab 30 cm Tiefe ersichtlich. Bis 30 cm Tiefe sind keine Beeinträchtigungen im Holzkörper erkennbar. Der Pilzbefall ist an diesem Baum noch nicht sehr weit fortgeschritten. Die Verkehrssicherheit wird nur durch das Totholz in der Krone beeinträchtigt. Hier sollte ein fachgerechter Schnitt erfolgen (Nachbehandlung gekappter Bäume o. Kroneneinkürzung unterhalb der alten Kappstellen)  
**Der Baum wird als erhaltungswürdig eingestuft.**  
Im Hinblick auf die geplante Deichgrunderneuerung müssen Baumschutzmaßnahmen gemäß RAS-LP-4 eingeplant werden.

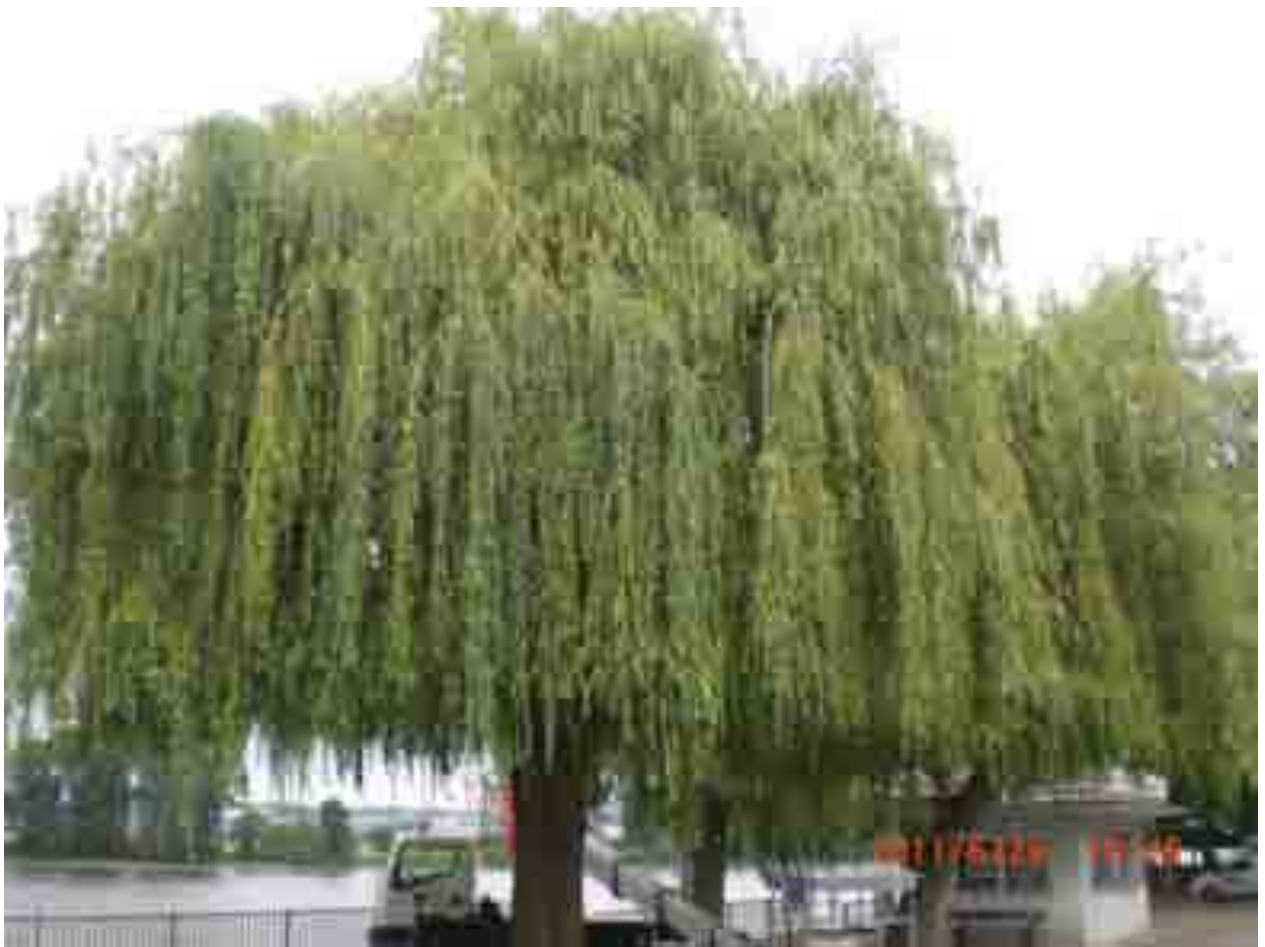
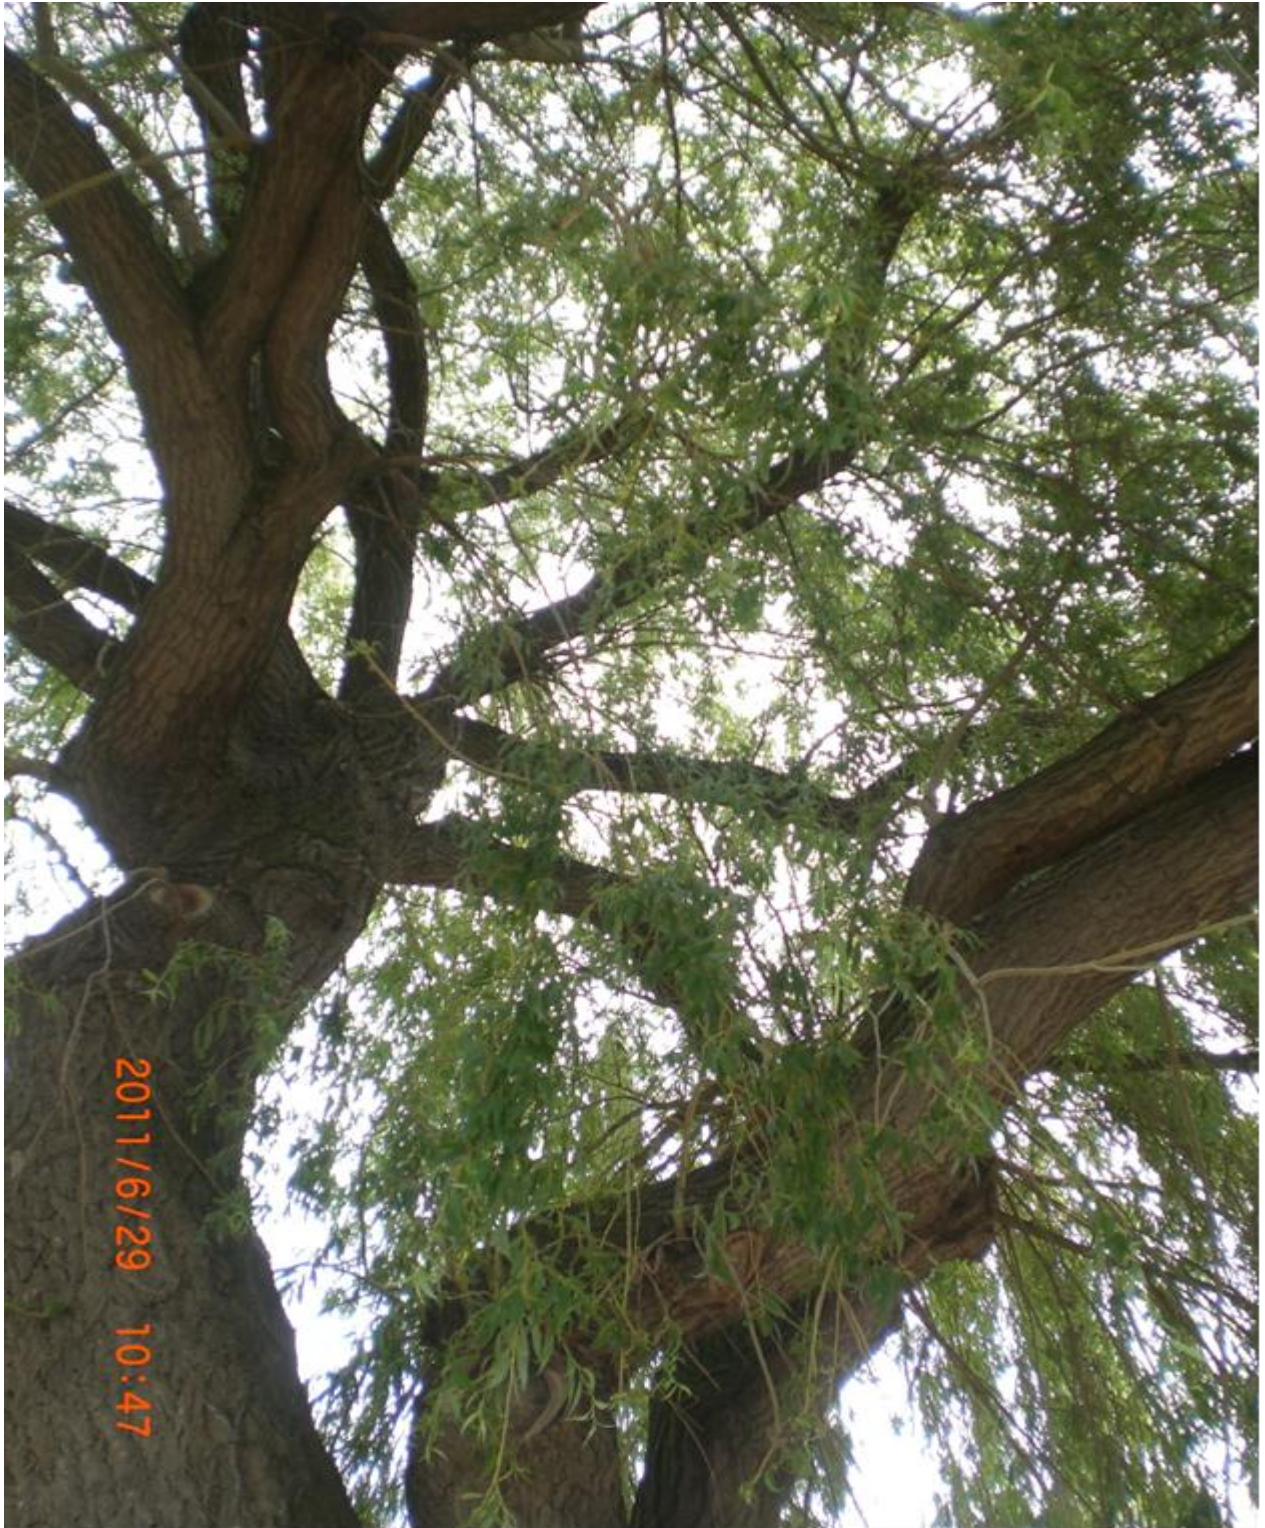
Abb.14: Gesamtansicht der Weide Nr. 12550

Abb.15: Kronenbereich der Weide Nr. 12550

Die Verkehrssicherheit des Baumes ist durch das Ausmaß des Pilzbefalls nicht gegeben. Kurzfristig könnte durch eine Kronenreduktion von 30-40 % die Bruchsicherheit des Baumes wiederhergestellt werden.

**Aus fachlicher Sicht wird der Baum jedoch als nicht erhaltungswürdig eingestuft. Es wird eine Fällung mit nachfolgender Ersatzpflanzung empfohlen.**

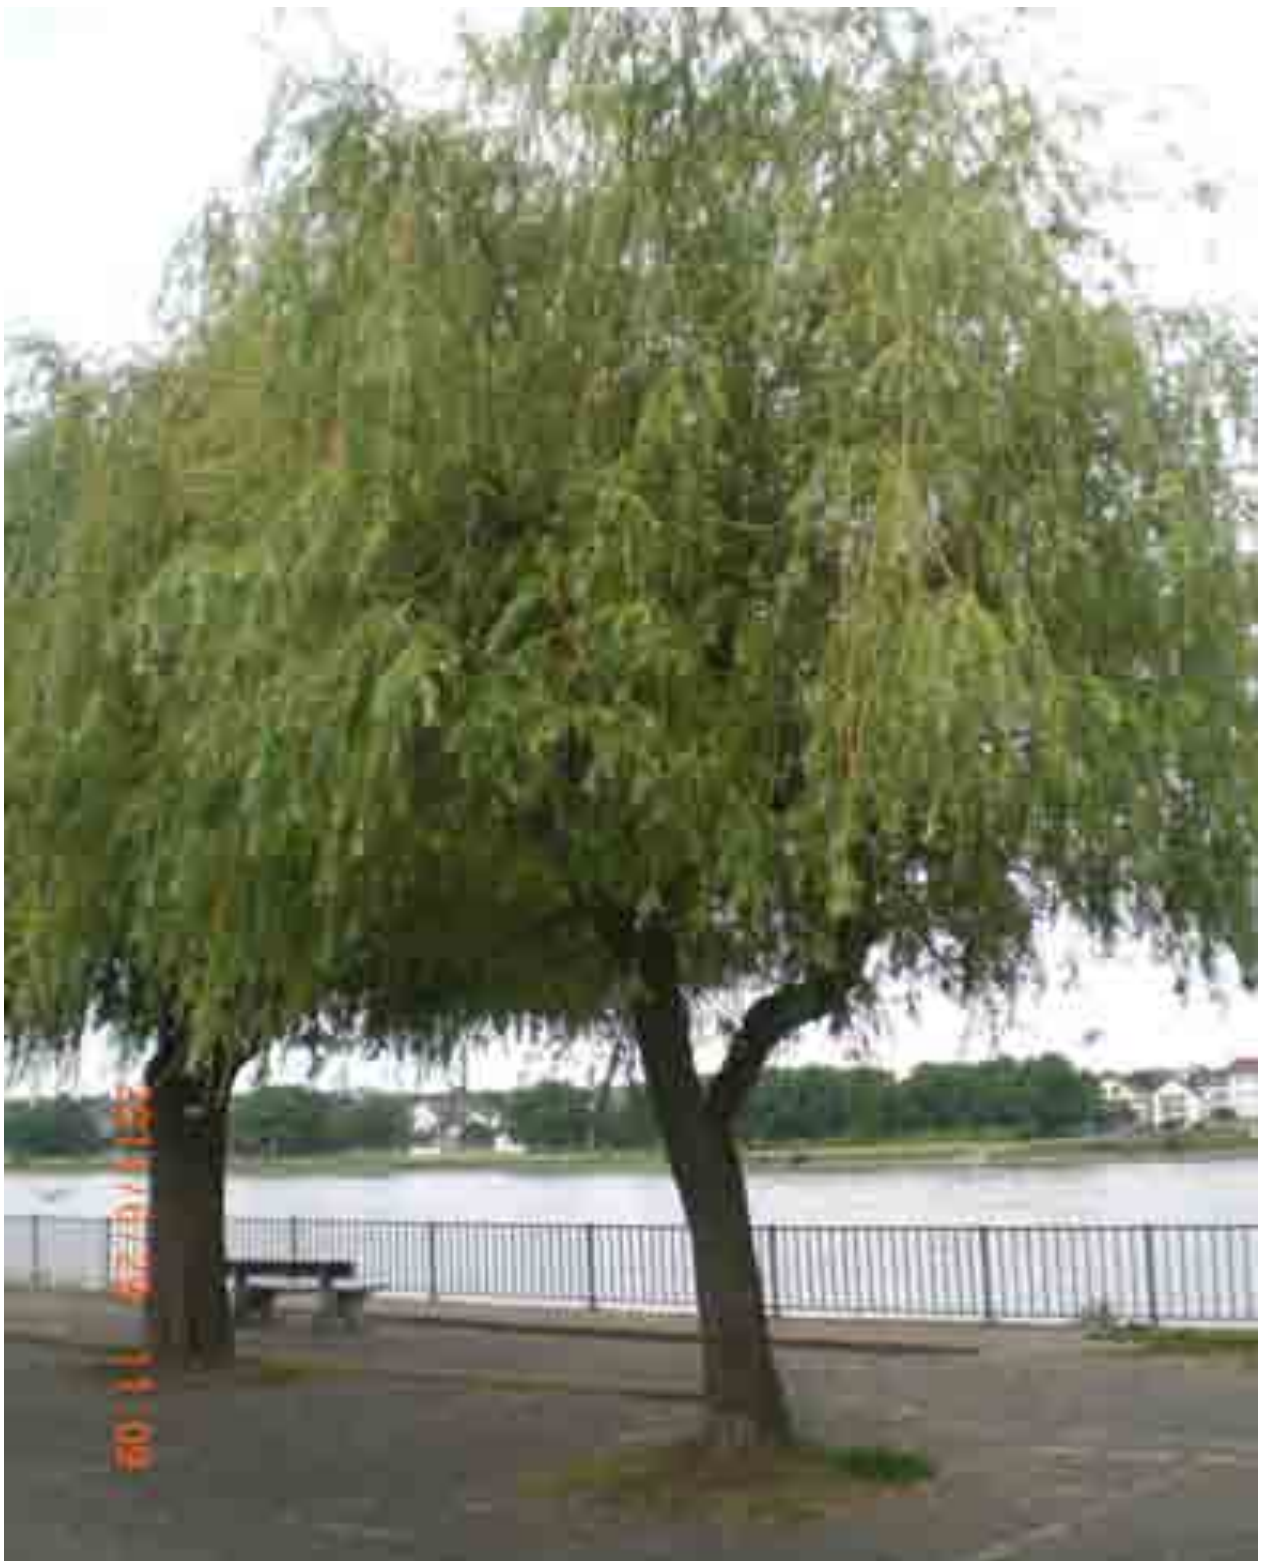
Abb.16: Gesamtansicht der Weide Nr. 12551

Wurzel: Baumnahe Bauwerke, freie Wurzeln, Splintholzwunden  
Stammfuß: -  
Stamm: Rindenschäden  
Kronenansatz: Zwiesel, Astungswunden, Bohrlöcher  
Krone: Kappstellen, Ständerbildung, Totholz, Pilzbefall  
Aufnahmedatum: 16.06.11/29.06.11

An dieser Weide wurden an dem rheinabgewandten Stämmling am Kronenansatz zwei Bohrwiderstandsmessungen durchgeführt. Hier sind zahlreiche Bohrlöcher von Schadinsekten erkennbar. Bohrung 1 (auf der Unterseite) hat nur noch eine Restwand von 6 cm. Die Messung verläuft ab 11 cm Tiefe auf der Nulllinie. Der Holzkörper ist dort vollständig abgebaut. Die 2. Bohrung von der Oberseite hat einen längeren intakten Bereich. Ab 21 cm Tiefe sind Schwachholzzonen erkennbar. Eine 3. Bohrung erfolgte am Stamm in 2,5 m Höhe. Der Kurvenverlauf zeigt bis in eine Tiefe von 19 cm einen intakten Bereich. Dann fällt der Holz widerstand auf ein niedriges Widerstandsniveau ab. Hier ist das Holz zum Teil abgebaut. Der Grad des Pilzbefalls ist weit fortgeschritten. Die Verkehrssicherheit des Baumes ist durch das Ausmaß des Pilzbefalls nicht gegeben. Kurzfristig könnte durch eine Kronenreduktion von 30-40 % die Bruchsicherheit des Baumes wiederhergestellt werden.

**Aus fachlicher Sicht wird der Baum jedoch als nicht erhaltungswürdig eingestuft. Es wird eine Fällung mit nachfolgender Ersatzpflanzung empfohlen.**

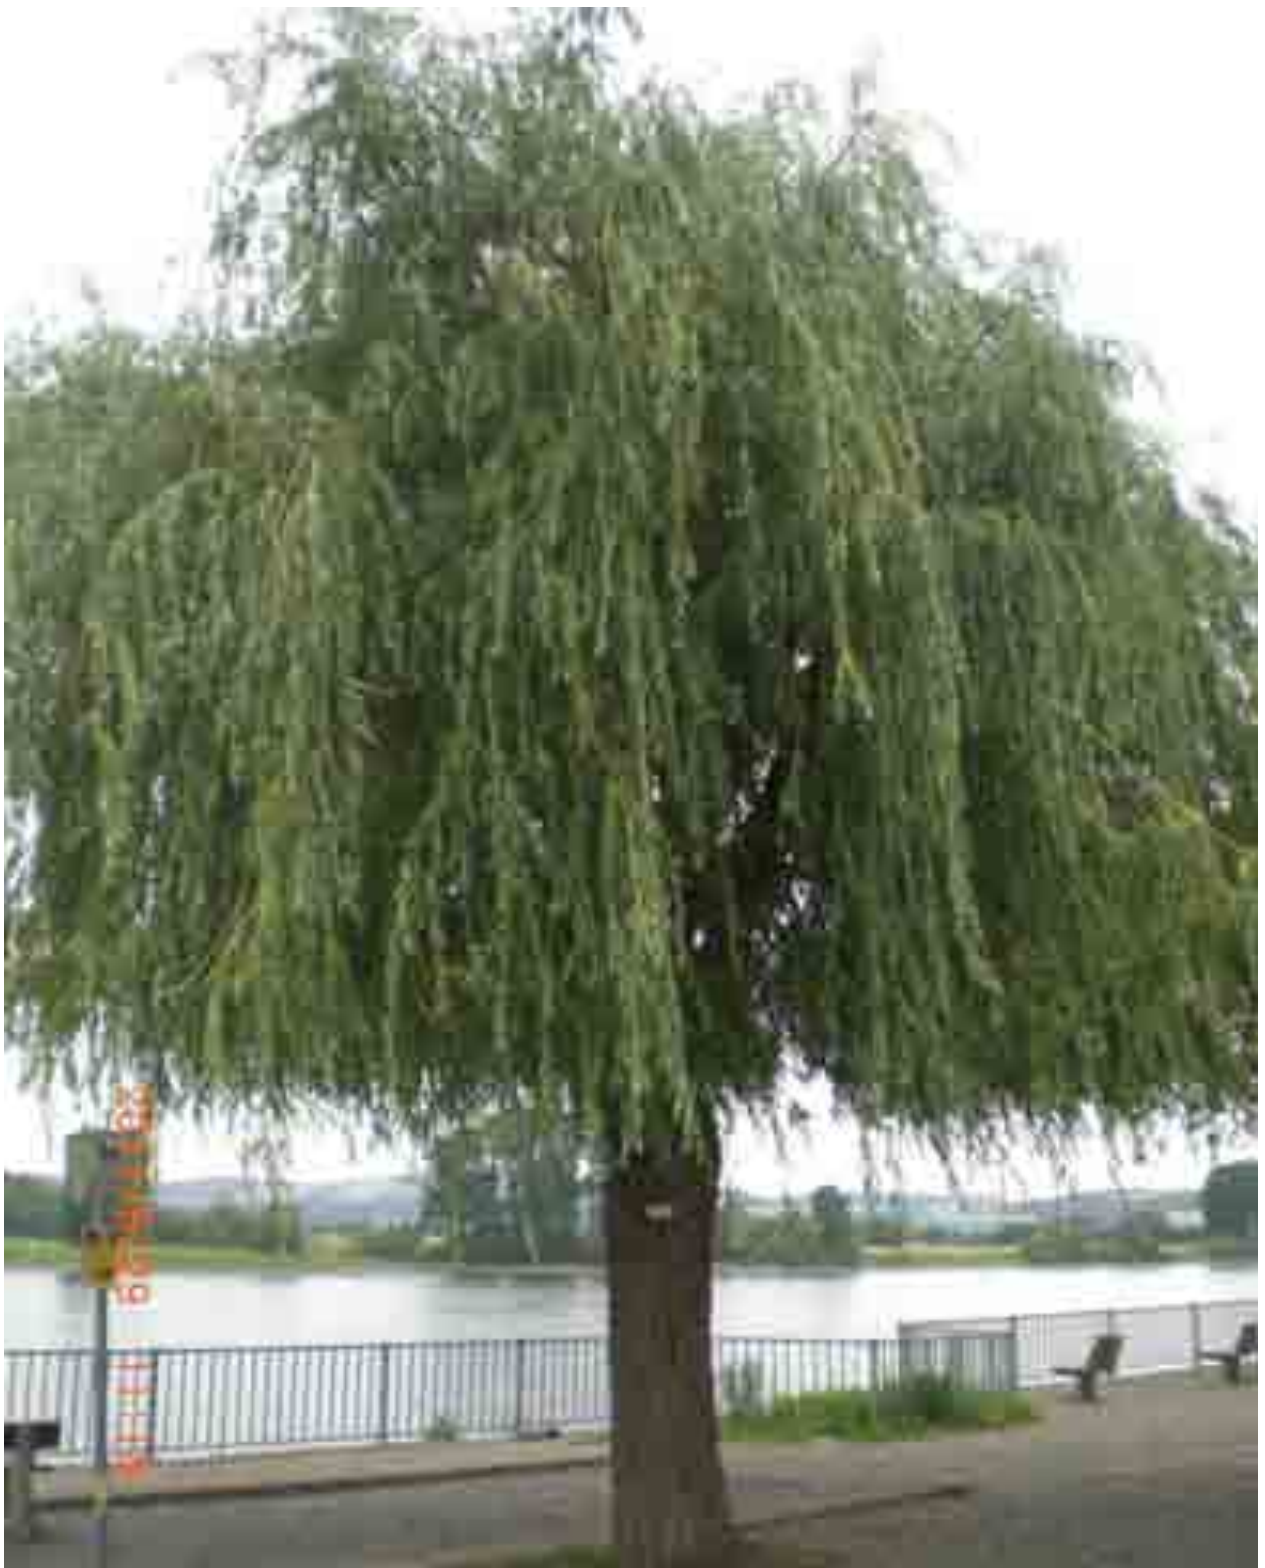
Abb.18: Gesamtansicht der Weide Nr. 12552

Die Verkehrssicherheit des Baumes ist durch das Ausmaß des Pilzbefalls nicht gegeben. Kurzfristig könnte durch eine Kronenreduktion von 30-40 % die Bruchsicherheit des Baumes wiederhergestellt werden.

**Aus fachlicher Sicht wird der Baum jedoch als nicht erhaltungswürdig eingestuft. Es wird eine Fällung mit nachfolgender Ersatzpflanzung empfohlen.**

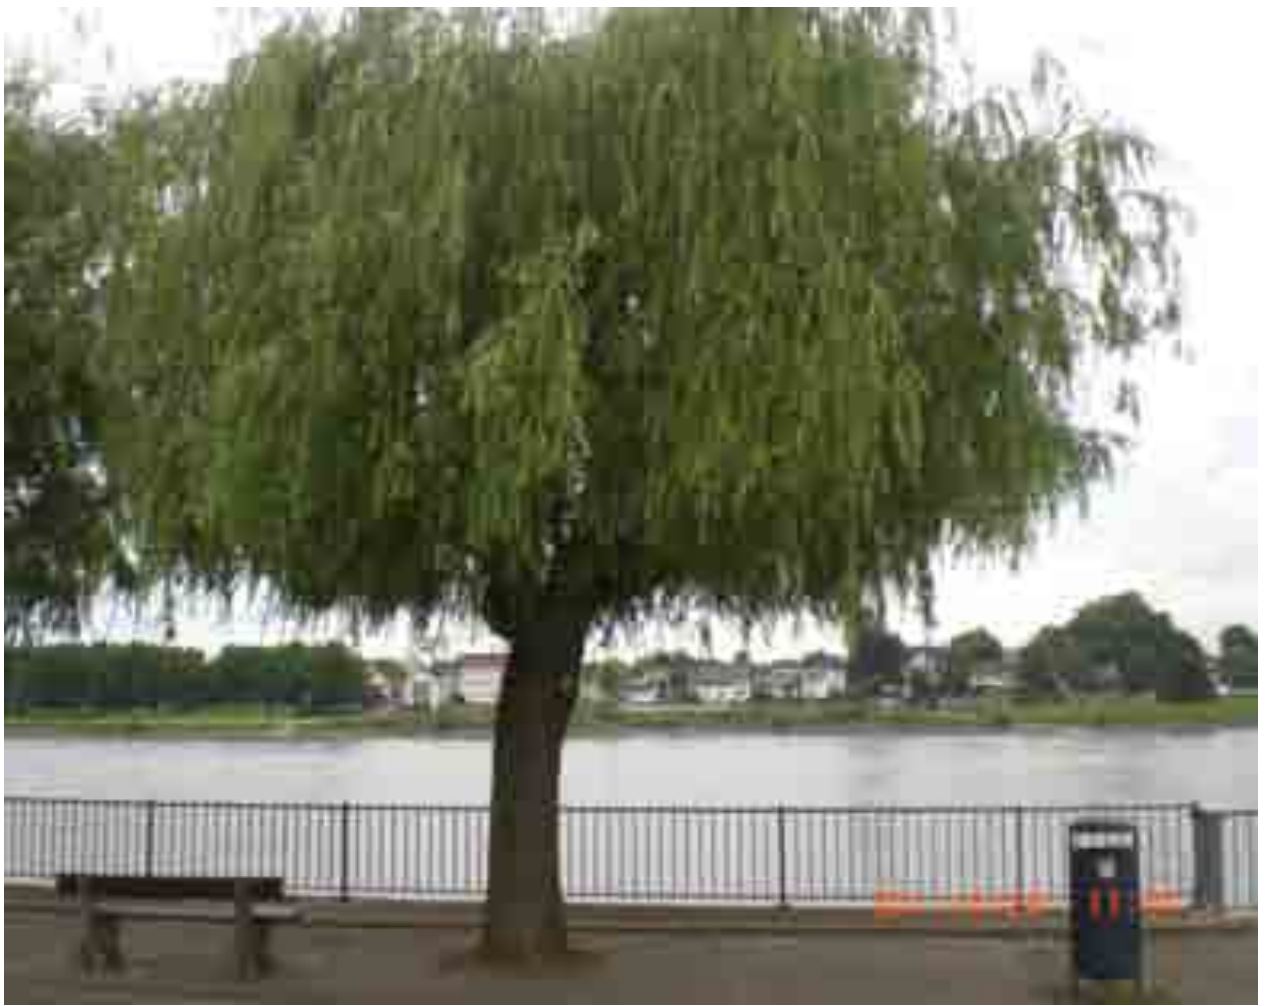
Abb.20: Gesamtansicht der Trauerweide Nr. 12553

Die Bruchsicherheit wird durch das Totholz in der Krone beeinträchtigt. Hier sollte ein fachgerechter Schnitt erfolgen (Nachbehandlung gekappter Bäume o. Kroneneinkürzung unterhalb der alten Kappstellen)

**Der Baum wird als erhaltungswürdig eingestuft.**

Im Hinblick auf die geplante Deichgrunderneuerung müssen Baumschutzmaßnahmen gemäß RAS-LP-4 eingeplant werden.

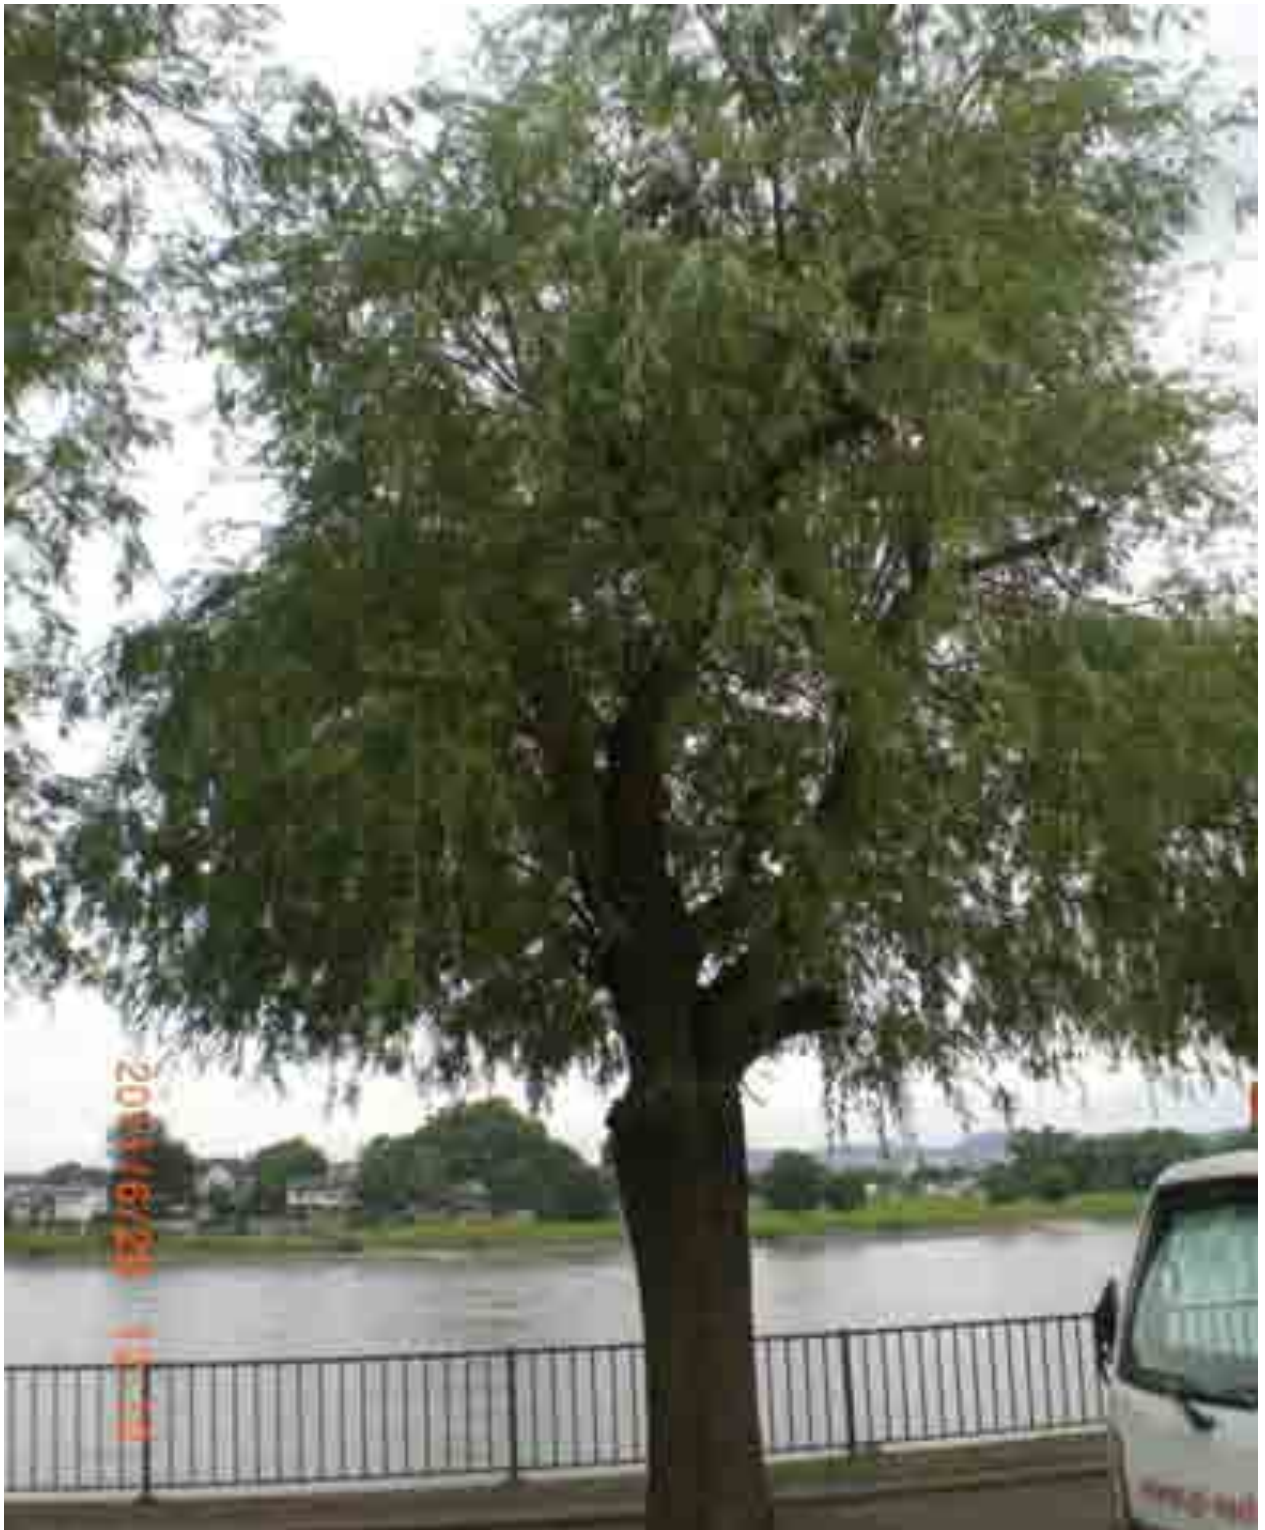
Abb.22: Gesamtansicht der Weide Nr. 12554

An dieser Weide wurde vor einigen Jahren ein Stämmling entfernt. An einem verbliebenen Stämmling an der Astungswunde (s. Abb. 25) hat sich ein Unglücksbalken gebildet. Dieser Stämmling wird dadurch als bruchgefährdet eingestuft. Ein weiterer ist im oberen Kronenbereich an einem dünneren Ast erkennbar. Des Weiteren ist in der Krone Pilzbefall feststellbar. In 6 m Höhe wurde eine Bohrwiderstandsmessung durchgeführt. Die Fäule ist mit ca. 15 cm Ausmaß schon weit fortgeschritten. Die 2. Bohrung in etwa 8 m Höhe zeigt keine Beeinträchtigungen des Holzkörpers in Kurvenverlauf.

Die Verkehrssicherheit des Baumes ist durch das Ausmaß des Pilzbefalls und des Unglücksbalkens am Kronenansatz nicht gegeben. Kurzfristig könnte durch eine Kronenreduktion von 30-40 % die Bruchsicherheit des Baumes wiederhergestellt werden.

**Aus fachlicher Sicht wird der Baum jedoch als nicht erhaltungswürdig eingestuft. Es wird eine Fällung mit nachfolgender Ersatzpflanzung empfohlen.**

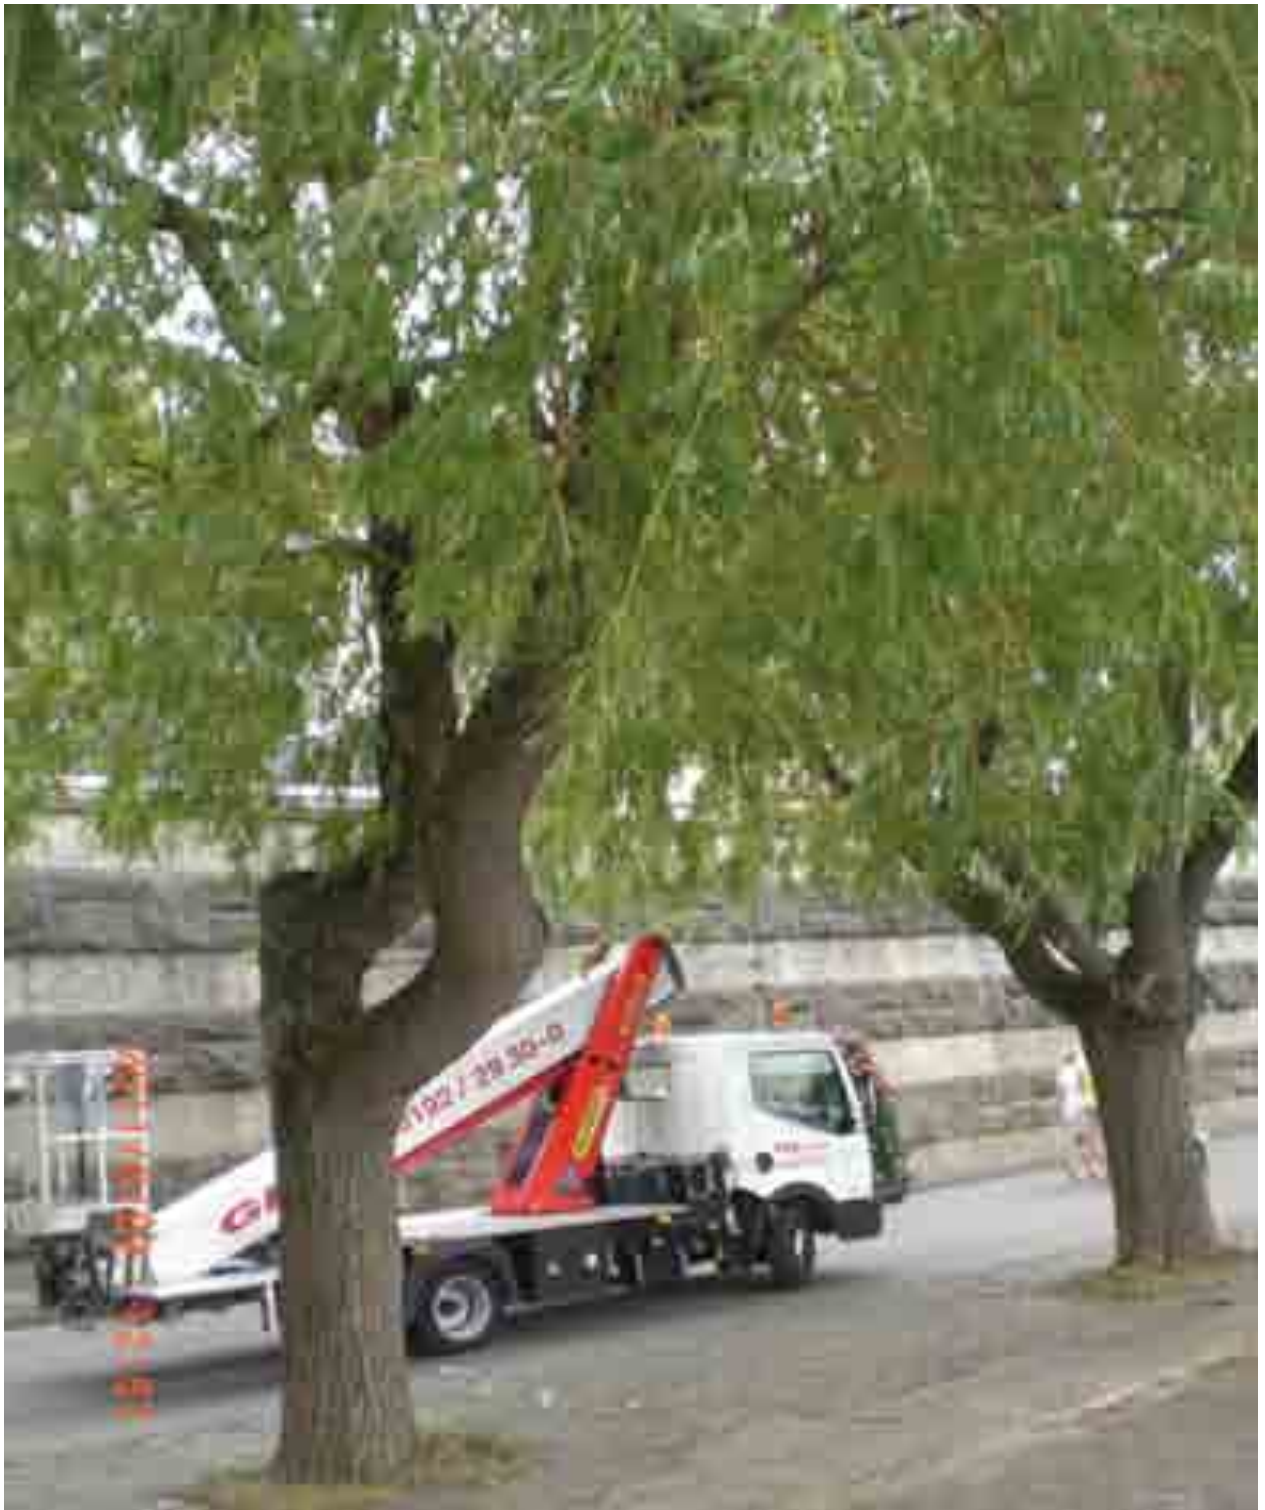
Abb.23: Gesamtansicht der Weide Nr. 12555

An dieser Weide wurden zwei Bohrwiderstandsmessungen durchgeführt. Bohrung 1 erfolgte in 3 m Höhe an einem Stämmling und Bohrung 2 am Stammfuß. Die Bohrwiderstandsmessungen zeigen einen homogenen Kurvenverlauf und damit einen intakten Holzkörper. Die Standsicherheit des Baumes ist gegeben. Die Bruchsicherheit wird nur durch das Totholz in der Krone beeinträchtigt. Hier sollte ein fachgerechter Schnitt erfolgen (Nachbehandlung gekappter Bäume o. Kroneneinkürzung unterhalb der alten Kappstellen)  
**Der Baum wird als erhaltungswürdig eingestuft.**  
Im Hinblick auf die geplante Deichgrunderneuerung müssen Baumschutzmaßnahmen gemäß RAS-LP-4 eingeplant werden.

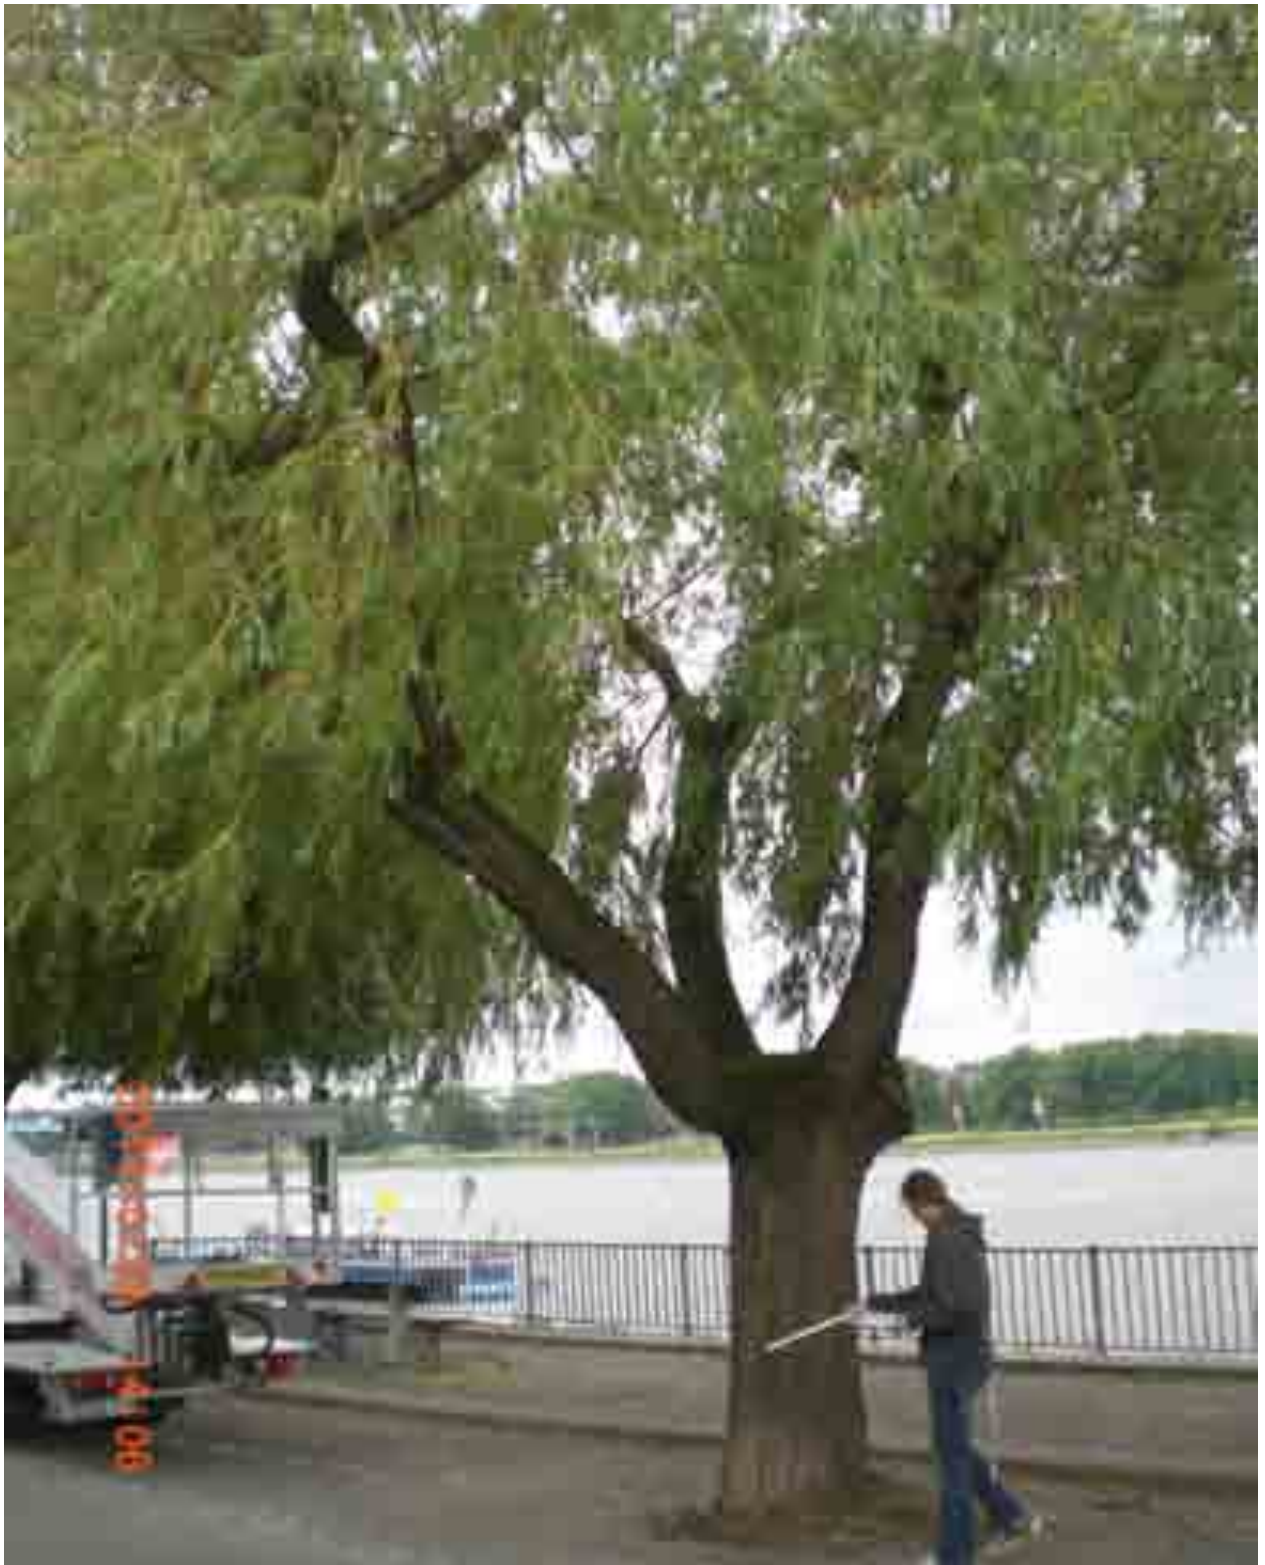
Abb. 26: Gesamtansicht der Weide Nr. 12556

Kronenbereich wurden an dieser Weide keine Bohrwiderstandsmessungen durchgeführt, da keine Verdachtsmomente (z.B. Pilzbefall) vorlagen. Am Stamm erfolgte jedoch eine Messung, da sich hier eine Beule ausgebildet hat. Die Bohrwiderstandsmessung zeigt eine Splintholzfäule bis in eine Tiefe von 13 cm, dann folgt ein homogener Kurvenverlauf und damit einen intakten Holzkörper. Die Splintfäule ist noch nicht sehr weit fortgeschritten. Die Standsicherheit des Baumes ist gegeben. Die Bruchsicherheit wird durch das Totholz in der Krone beeinträchtigt. Hier sollte ein fachgerechter Schnitt erfolgen (Nachbehandlung gekappter Bäume o. Kroneneinkürzung unterhalb der alten Kappstellen)

**Der Baum wird als erhaltungswürdig eingestuft.**

Im Hinblick auf die geplante Deichgrunderneuerung müssen Baumschutzmaßnahmen gemäß RAS-LP-4 eingeplant werden.
