# Stellungnahme zum Zustand von 35 Bäumen

An der Deichpromenade in Neuwied  
am Rhein

# Stellungnahme zum Zustand von 35 Bäumen an der Deichpromenade in Neuwied am Rhein

Im Auftrag der Stadt Neuwied/Rh. wurden am 16.06.11 an der Deichpromenade in Neuwied/Rh. 35 Bäume visuell nach VTA in Augenschein genommen. Einige Bäume zeigen Schadsymptome (eingefaltete Astungswunden, Pilzfruchtkörper, Hohlklang, Kernholzfäulen), die durch die durchgeführte visuelle Baumkontrolle zu keiner eindeutigen Beurteilung der Standsicherheit und Bruchsicherheit führte. Um die Verkehrssicherheit sowie die Erhaltungswürdigkeit der Bäume einzuschätzen sind eingehende Untersuchungen mittels Resistograph notwendig. Die Untersuchungen im Kronenbereich wurden mit Hubsteiger oder in Seilklettertechnik untersucht. Die Bestandsaufnahme (16.06.11) und eingehenden Untersuchungen der Bäume wurden von Sabine Kohlmann und Jan Goevert (beide Fa. Frank Bechstein Baumpflege GmbH, 20.06-09.07.11) durchgeführt.

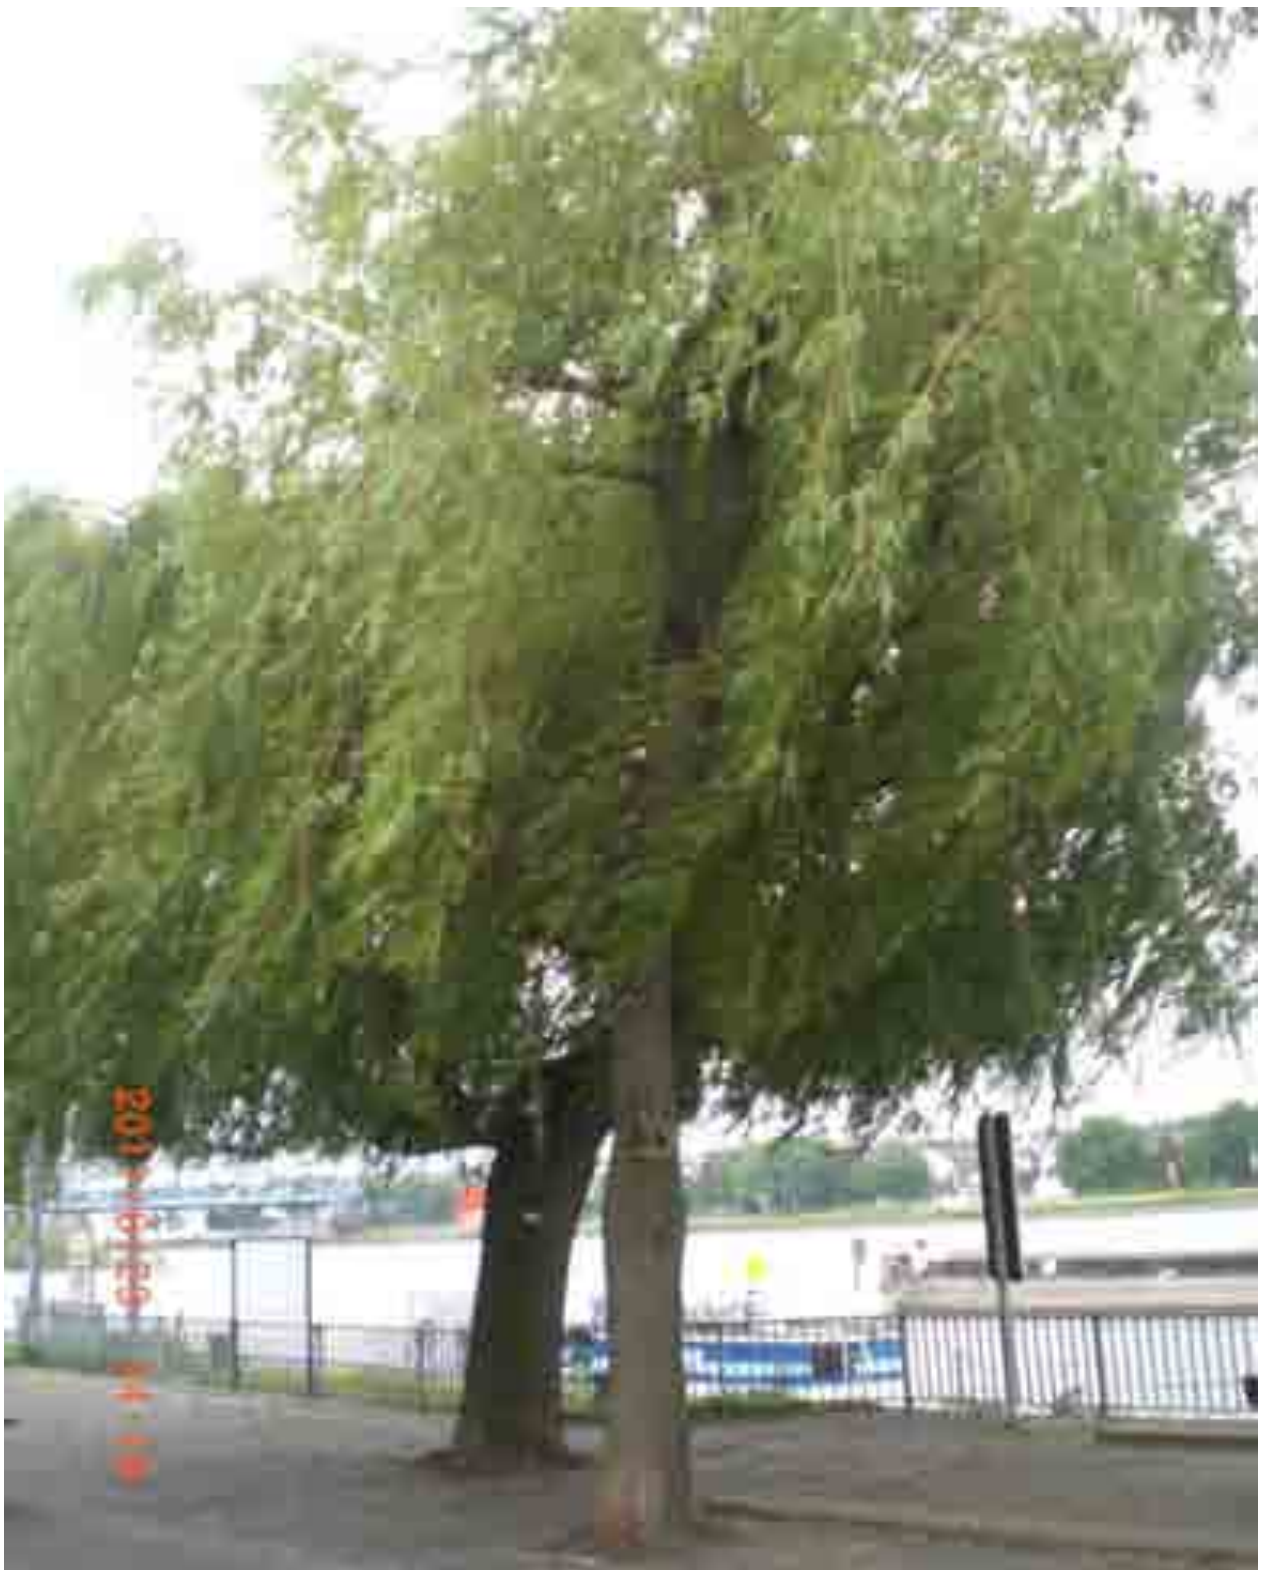
Abb. 28: Gesamtansicht der Weide Nr. 12557

Hier wurden am Hauptstämmling in ca. 6 m Höhe zwei Bohrwiderstandsmessungen durchgeführt. Die Messungen zeigen eine deutliche Kernfäule. Man kann eine Restwand von  $t = 15 \text{ cm}$  bestimmen. Dieser Wert liegt jedoch mit  $t/R=15\text{cm}/3\text{cm}=0,48$  noch deutlich über den geforderten 0,3. Die Bruchstabilität ist durch die Kernfäule momentan noch nicht beeinträchtigt.

Eine Bruchgefahr geht nur durch das Totholz in der Krone aus. Hier sollte ein fachgerechter Schnitt erfolgen (Nachbehandlung gekappter Bäume o. Kroneneinkürzung unterhalb der alten Kappstellen)

**Der Baum wird als erhaltungswürdig eingestuft.**

Im Hinblick auf die geplante Deichgrunderneuerung müssen Baumschutzmaßnahmen gemäß RAS-LP-4 eingeplant werden.

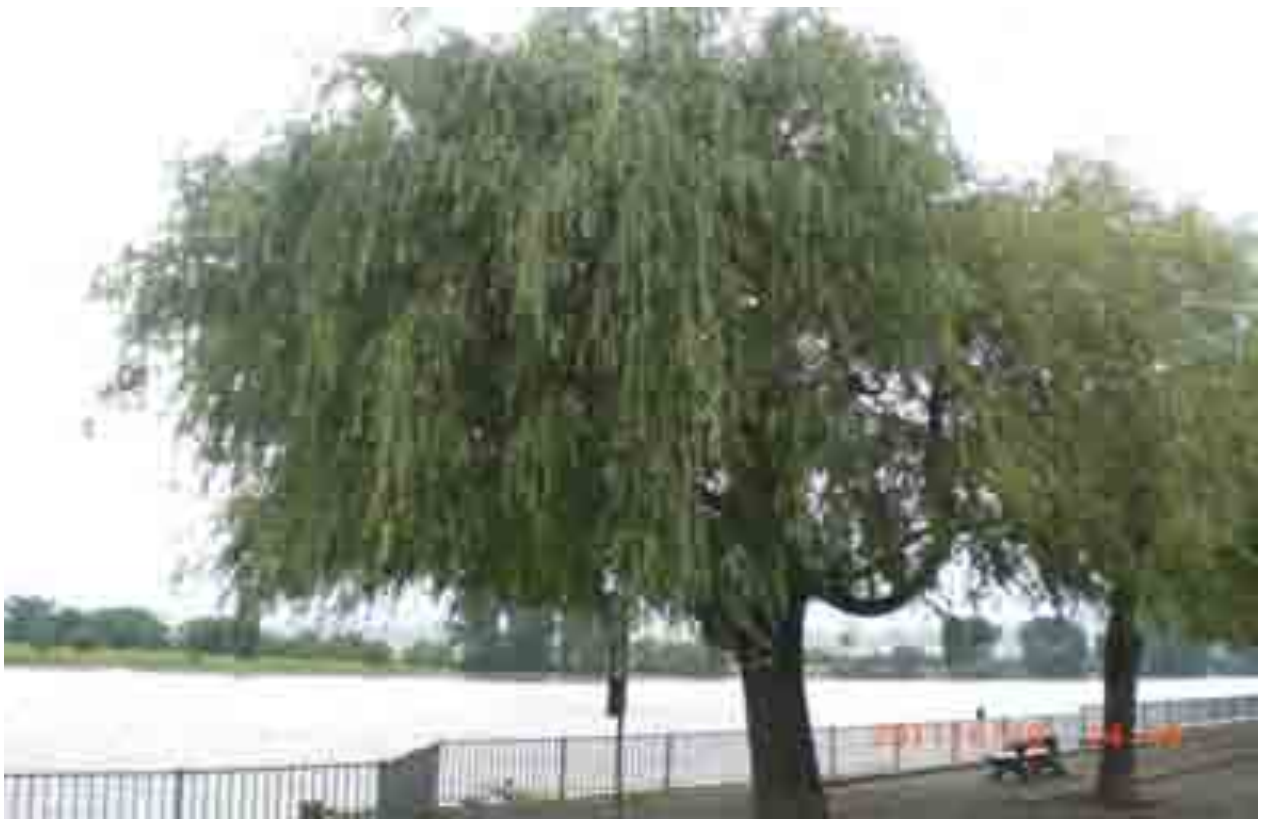
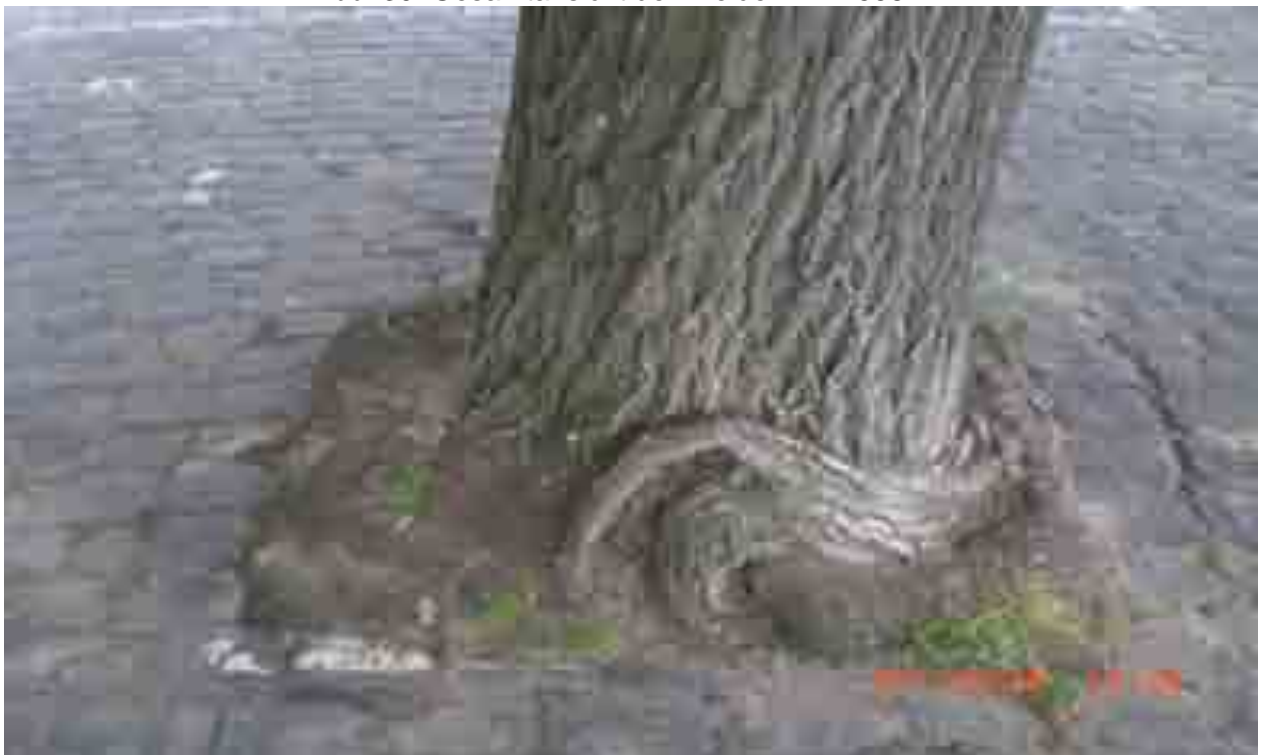
Abb. 30: Gesamtansicht der Weide Nr. 12558

Abb.31: Stammfuß der Weide Nr. 12558

Die Verkehrssicherheit des Baumes ist durch das Ausmaß des Pilzbefalls nicht gegeben. Kurzfristig könnte durch eine Kronenreduktion um ca. 30-40 % die Bruchssicherheit des Baumes wiederhergestellt werden.

**Aus fachlicher Sicht wird der Baum jedoch als nicht erhaltungswürdig eingestuft. Es wird eine Fällung mit nachfolgender Ersatzpflanzung empfohlen.**

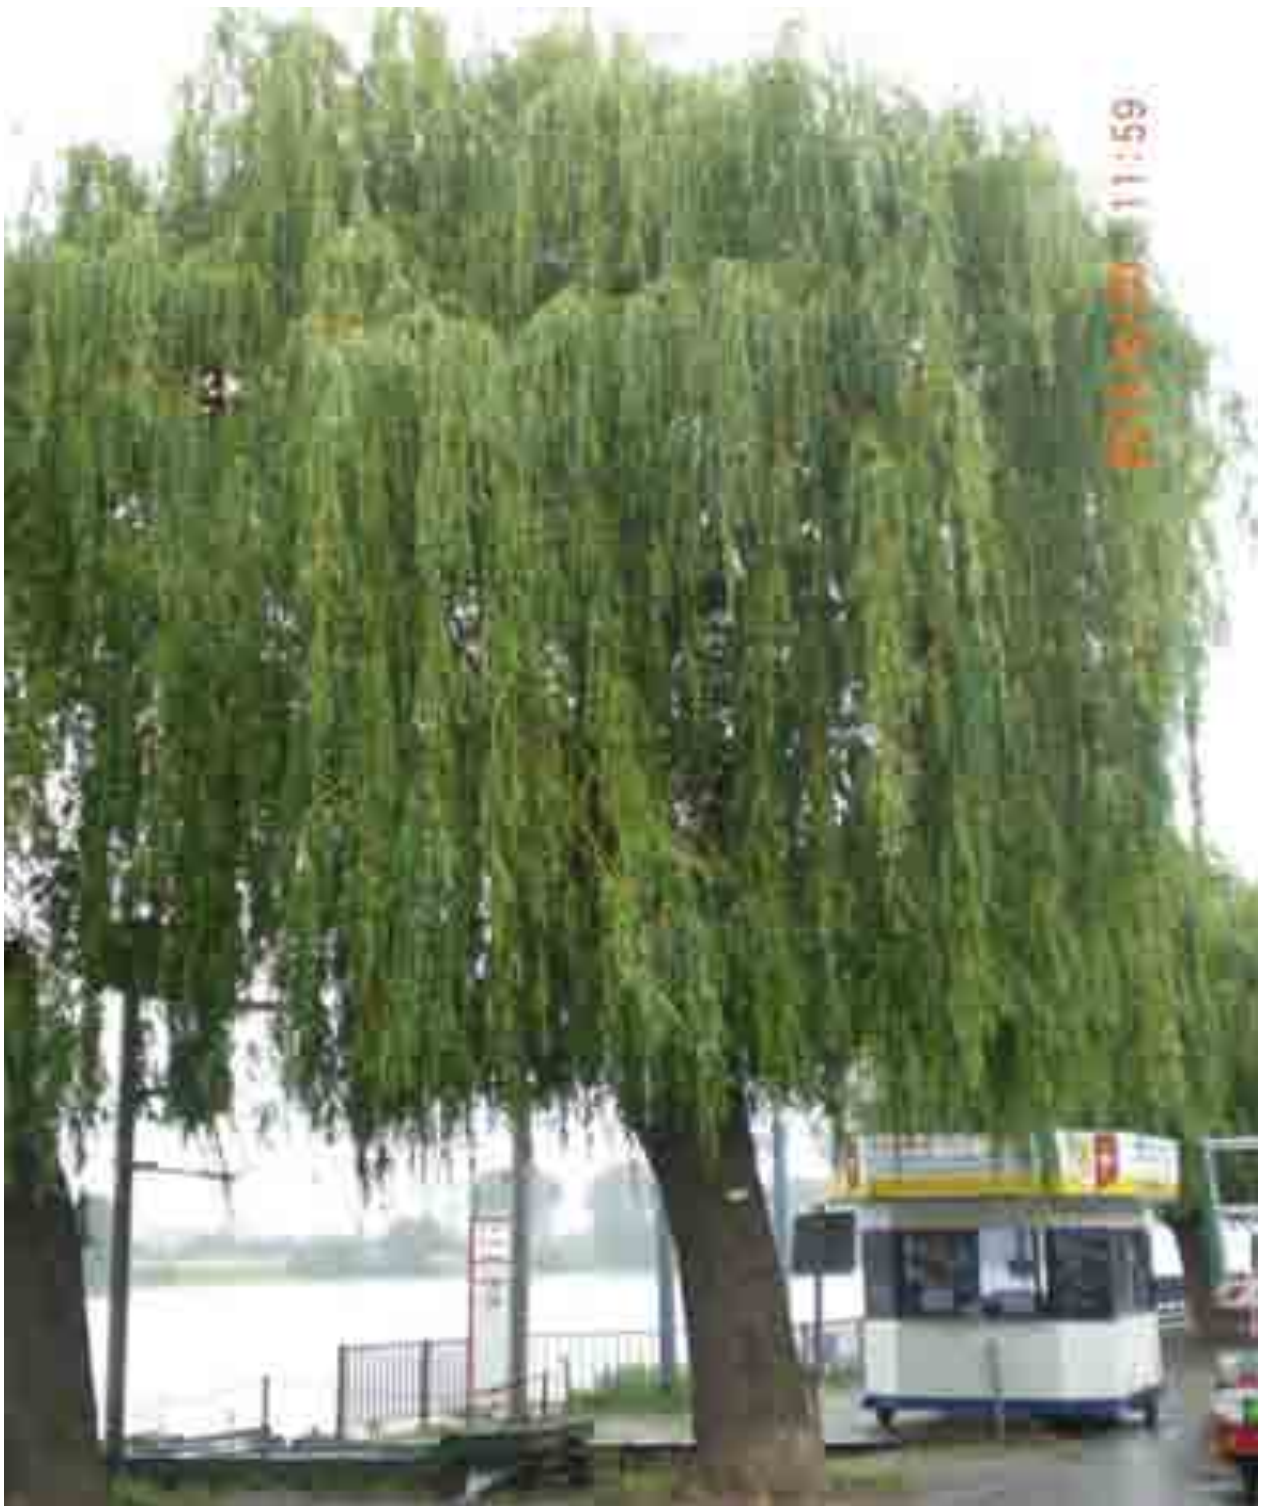
Abb. 32: Gesamtansicht der Trauerweide Nr. 12559

Die Bruchsicherheit wird durch das Totholz in der Krone und die Freistellung des Baumes durch die mögliche Fällung der Nachbarbäume Nr. 12561 und Nr. 12559 beeinträchtigt. Hier sollte ein fachgerechter Schnitt erfolgen (Nachbehandlung gekappter Bäume o. Kroneneinkürzung unterhalb der alten Kappstellen).

**Der Baum wird durch die mögliche Freistellung als bedingt erhaltungswürdig eingestuft.**

Im Hinblick auf die geplante Deichgrunderneuerung müssen Baumschutzmaßnahmen gemäß RAS-LP-4 eingeplant werden.

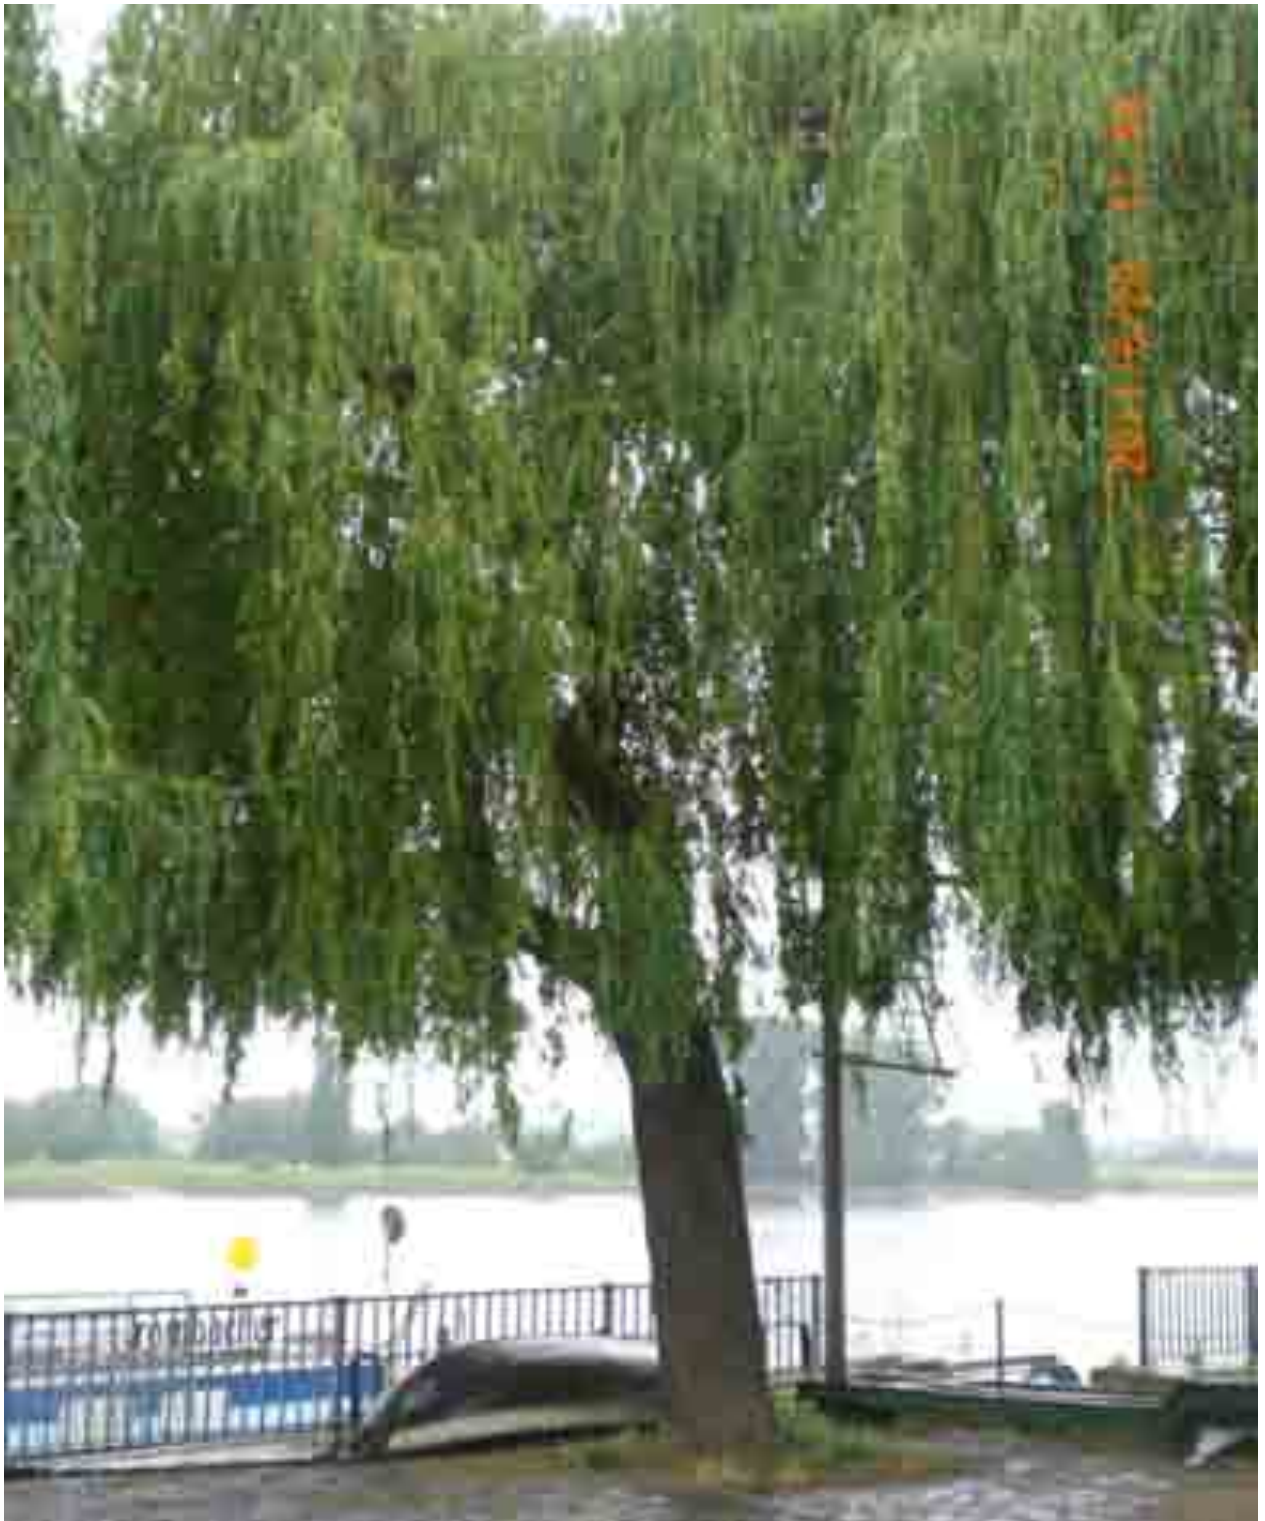
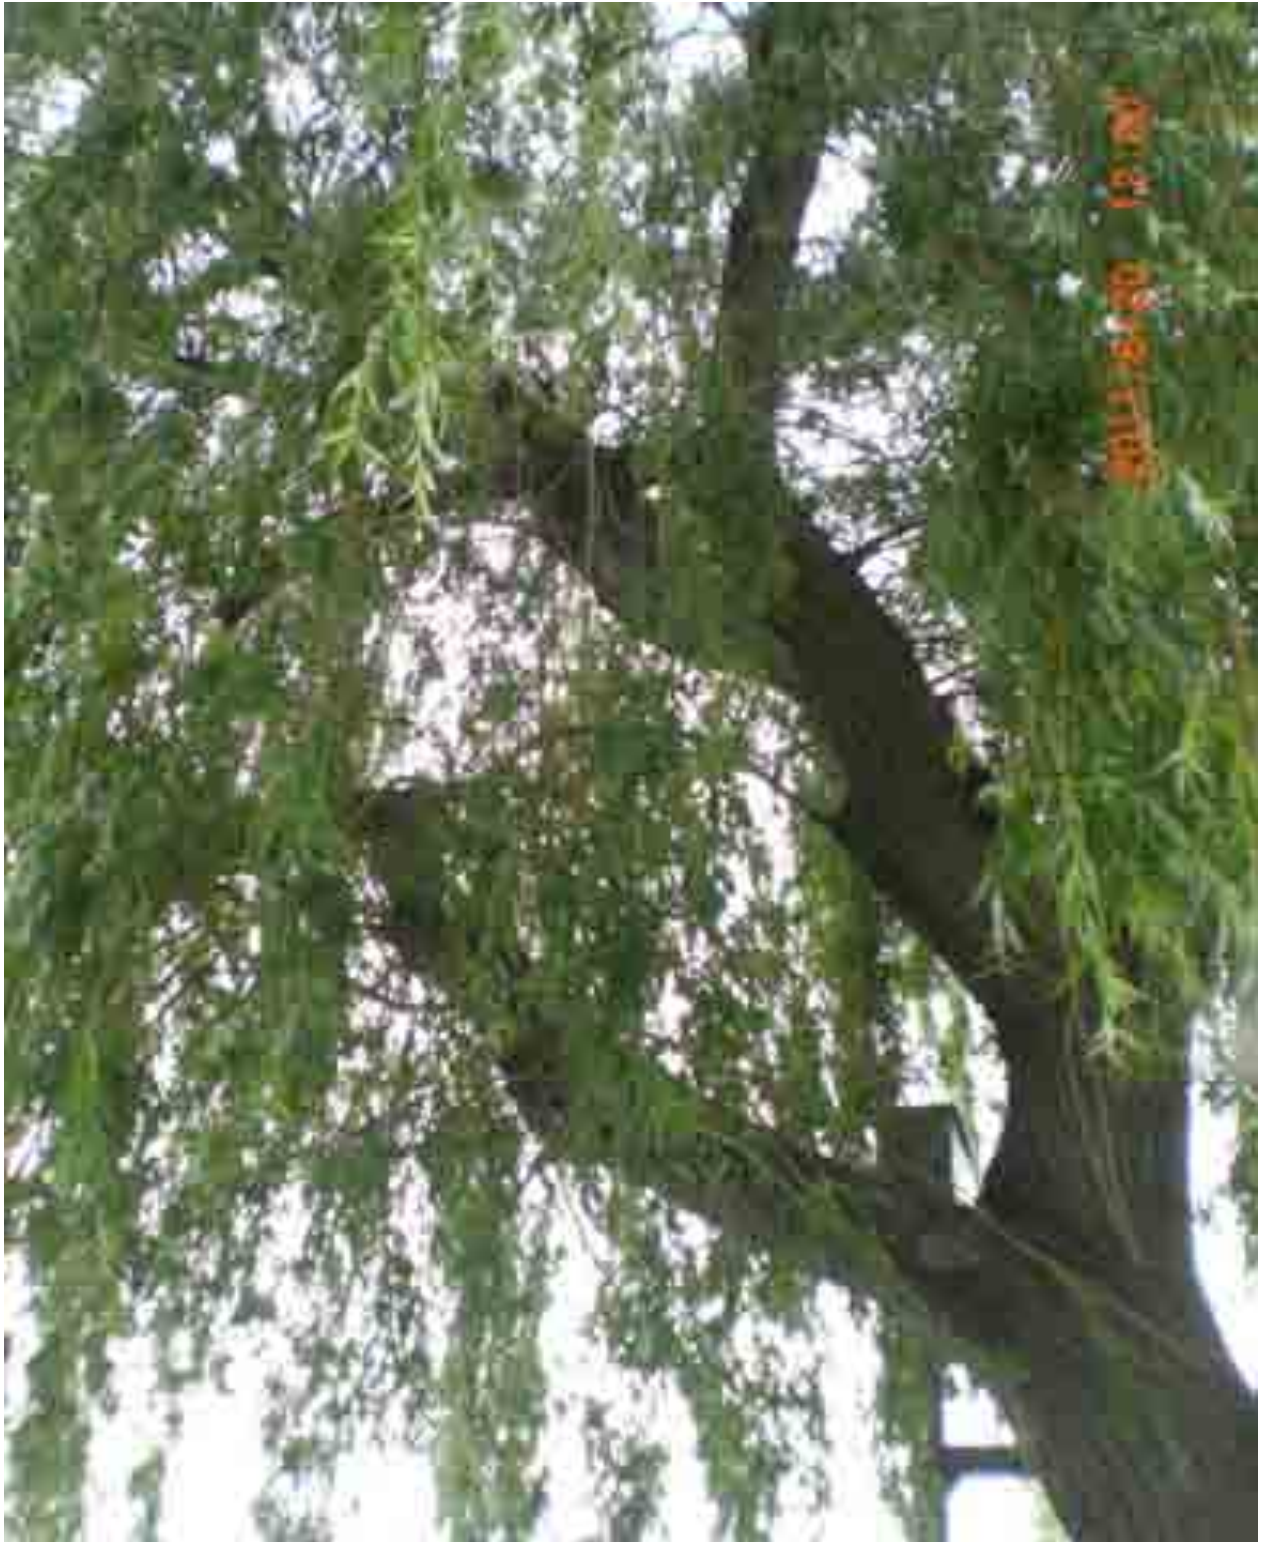
Abb.35: Gesamtansicht der Weide Nr. 12560

Abb.36: Einseitige Krone der Weide Nr. 12560

Die Verkehrssicherheit des Baumes ist durch das Ausmaß des Pilzbefalls nicht gegeben. Kurzfristig könnte durch eine Kronenreduktion um ca. 30-40 % die Bruch sicherheit des Baumes wieder hergestellt werden.

**Aus fachlicher Sicht wird der Baum jedoch als nicht erhaltungswürdig eingestuft. Es wird eine Fällung mit nachfolgender Ersatzpflanzung empfohlen.**

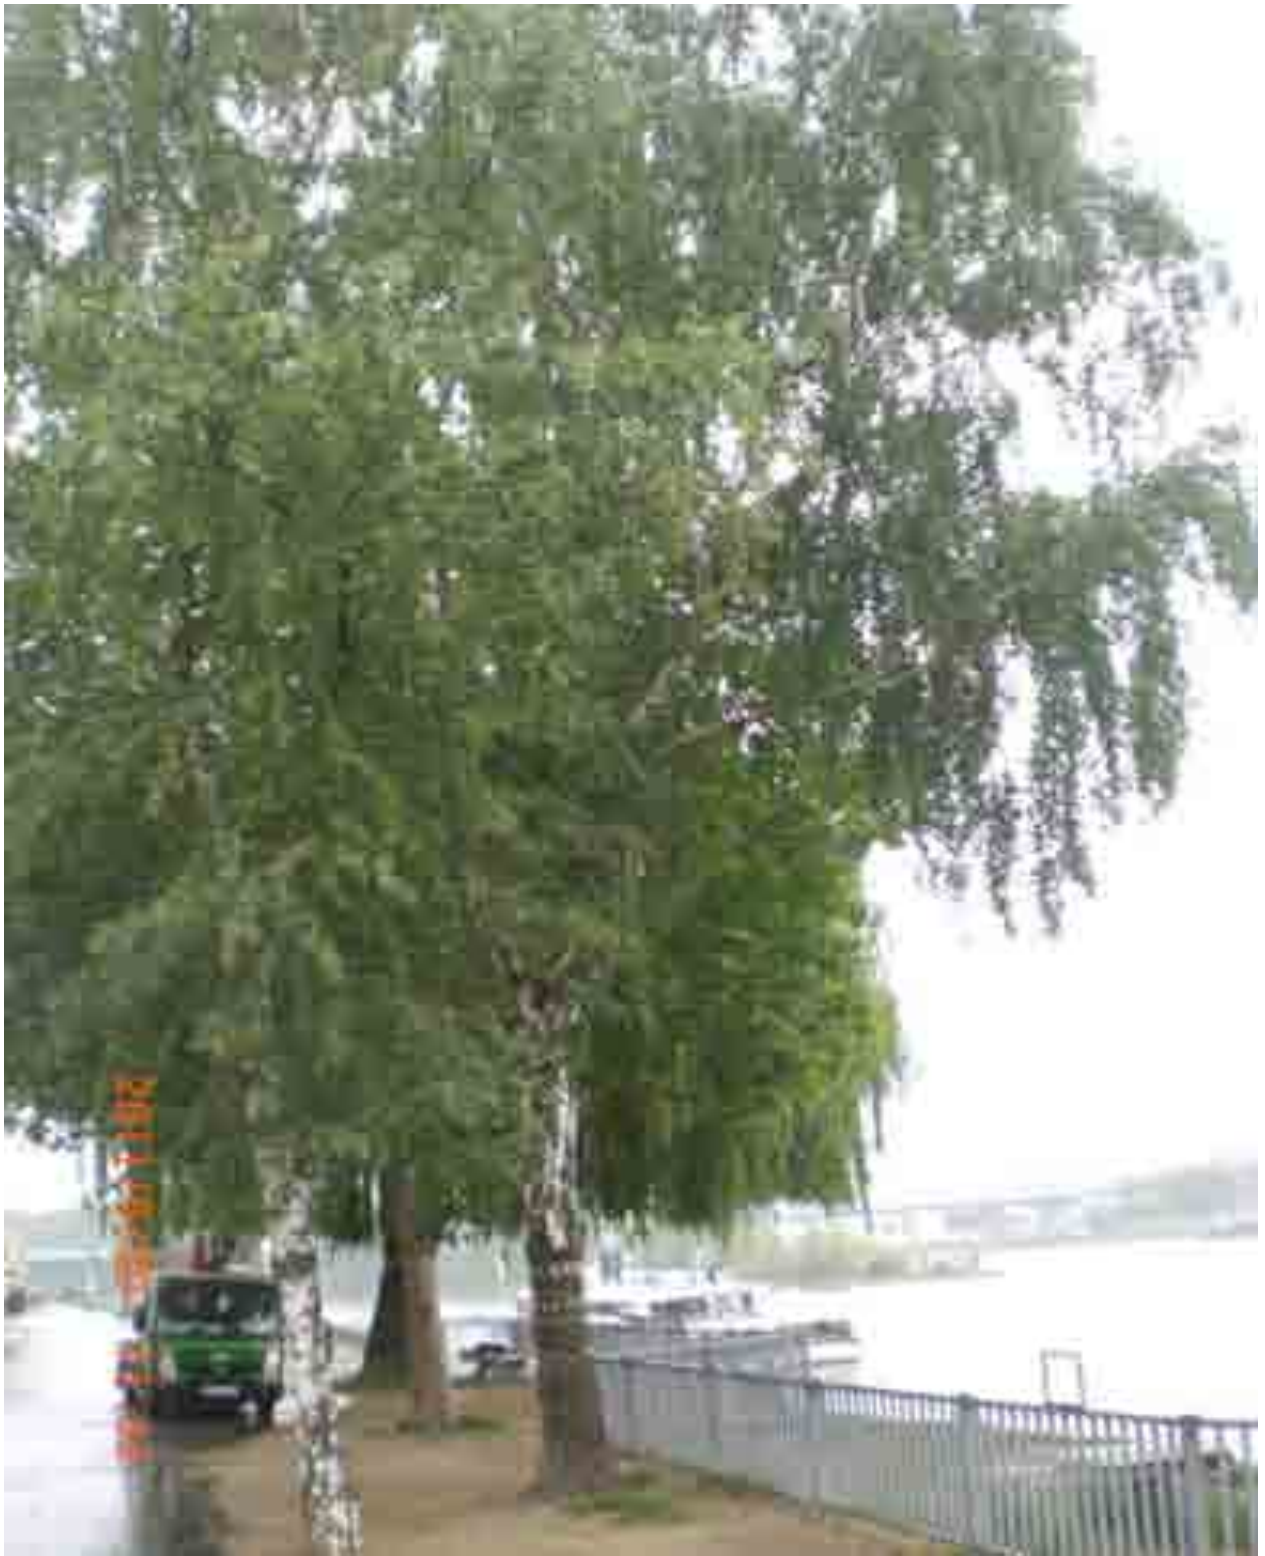
Abb.39: Gesamtansicht der Bäume Nr. 12562, 12563 und 12564

Die Krone dieser Weide wird am Kronenansatz durch zwei Hauptstämme aufgebaut. Einer davon zeigt in ca. 4 m Höhe eine offene tiefreichende Faulstelle. Hier wurde eine Bohrwiderstandsmessung durchgeführt. Der Holzkörper zeigt bei einem Durchmesser von 65 cm im Kurvenverlauf nur noch eine Restwand von nur 6 cm. **Dieser Stämmling ist akut bruchgefährdet.** Zwei weitere Bohrungen erfolgten an einem Stämmling Richtung Rhein in verschiedenen Höhen. Dieser weist mehrere Pilzfruchtkörper auf. Bohrung 2 zeigt einen homogenen Kurvenverlauf ohne gravierende Beeinträchtigungen des Holzkörpers. Der Kurvenverlauf zeigt bei Bohrung 3 einen faulen Bereich von 20 cm. Im weiteren Verlauf liegt ein niedriges Holz widerstandsniveau vor.

Die Verkehrssicherheit des Baumes ist durch das Ausmaß des Pilzbefalls grenzwertig und durch die Faulstelle nicht gegeben. Kurzfristig könnte durch eine Kronenreduktion unterhalb des Kronenansatzes die Bruchsicherheit des Baumes wiederhergestellt werden.

**Aus fachlicher Sicht wird der Baum jedoch als nicht erhaltungswürdig eingestuft. Es wird eine Fällung mit nachfolgender Ersatzpflanzung empfohlen.**

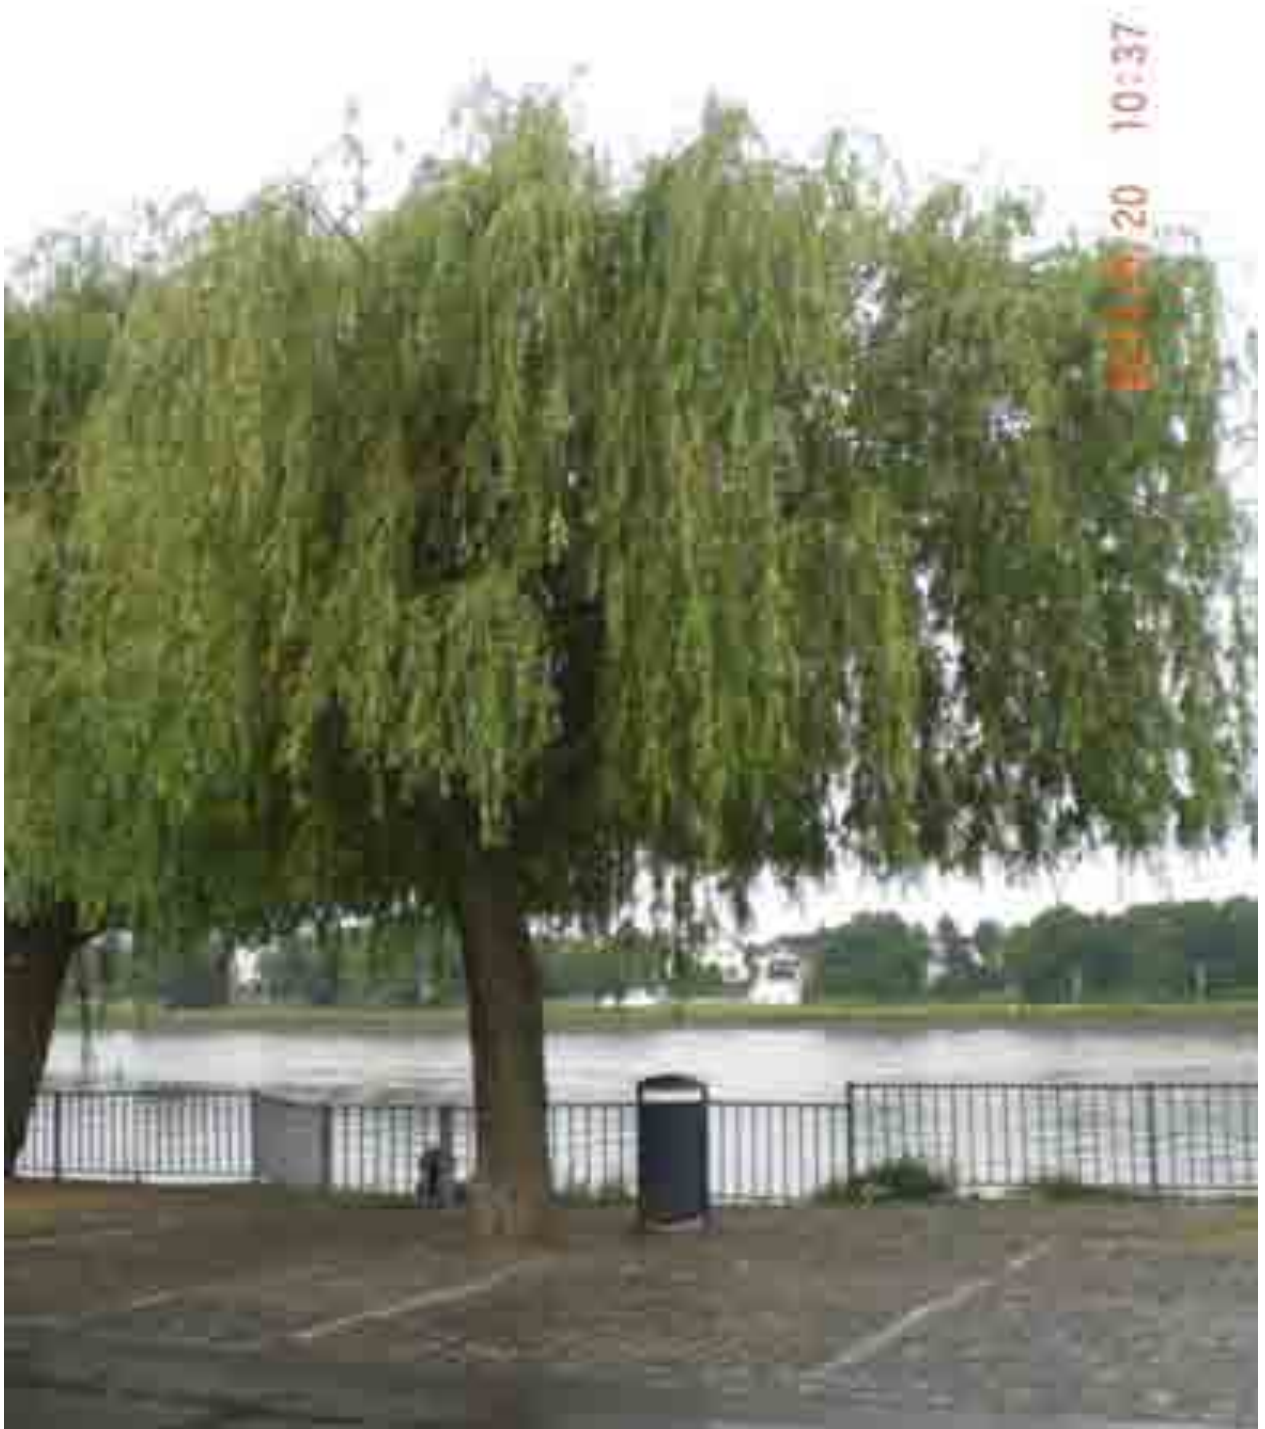
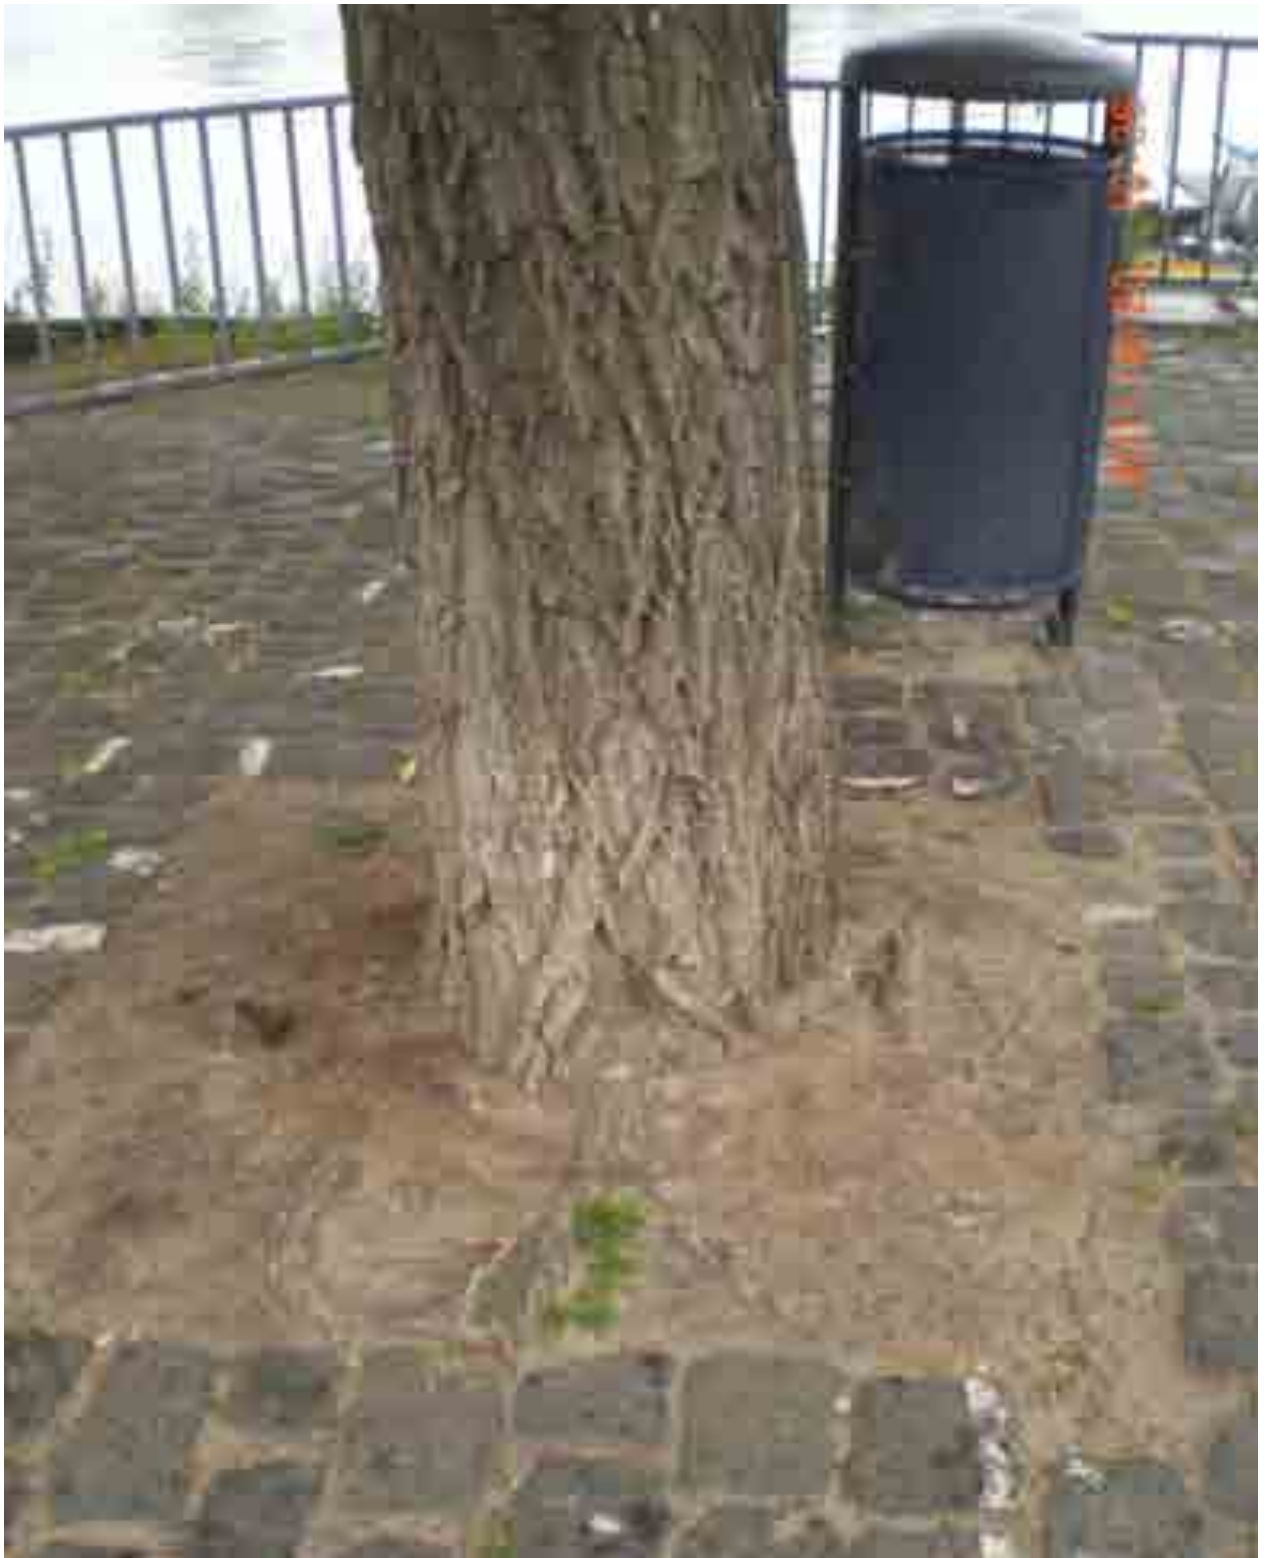
Abb. 43: Gesamtansicht der Weide Nr. 12566

Abb.44: Stammfuß der Weide Nr. 12566

Wurzel: Baumnahe Bauwerke, freie Wurzeln, Splintholzwunden, Würgewurzel  
Stammfuß: Rindenschaden  
Stamm: Rindenschaden, Schiefstand, Drehwuchs  
Kronenansatz: -  
Krone: Kappstellen, Ständerbildung, Totholz, Zwiesel  
Aufnahmedatum: 16.06.11/20.06.11  
Erhaltungswürdigkeit: ja

Im Kronenbereich wurden an dieser Weide keine Bohrwiderstandsmessungen durchgeführt, da keine Verdachtsmomente (z.B. Pilzbefall) vorlagen. Am Stammfuß erfolgte jedoch eine Messung, da hier Splintholzwunden sichtbar sind. Die Bohrwiderstandsmessung zeigt einen homogenen Kurvenverlauf und damit einen intakten Holzkörper. Die Standsicherheit des Baumes ist gegeben. Die Bruchsicherheit wird durch das Totholz in der Krone beeinträchtigt. Hier sollte ein fachgerechter Schnitt erfolgen (Nachbehandlung gekappter Bäume o. Kroneneinkürzung unterhalb der alten Kappstellen)  
**Der Baum wird als erhaltungswürdig eingestuft.**  
Im Hinblick auf die geplante Deichgrunderneuerung müssen Baumschutzmaßnahmen gemäß RAS-LP-4 eingeplant werden.

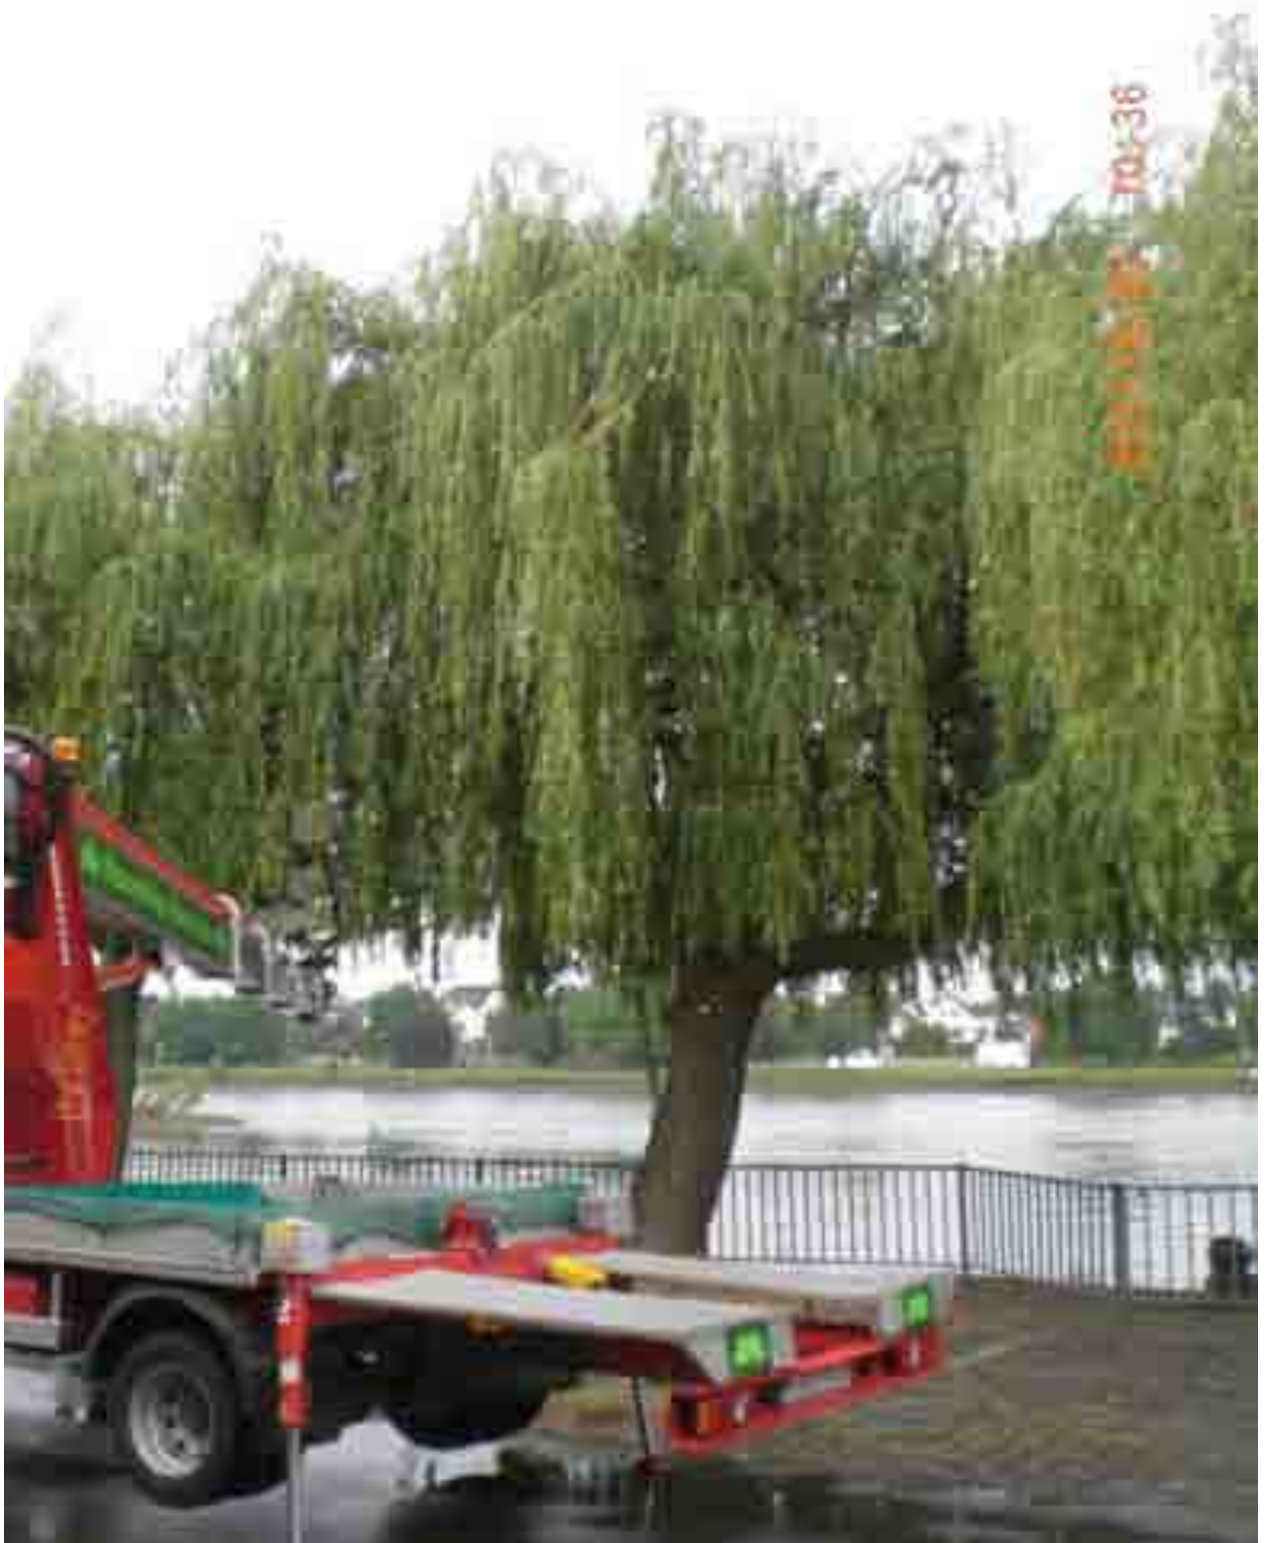
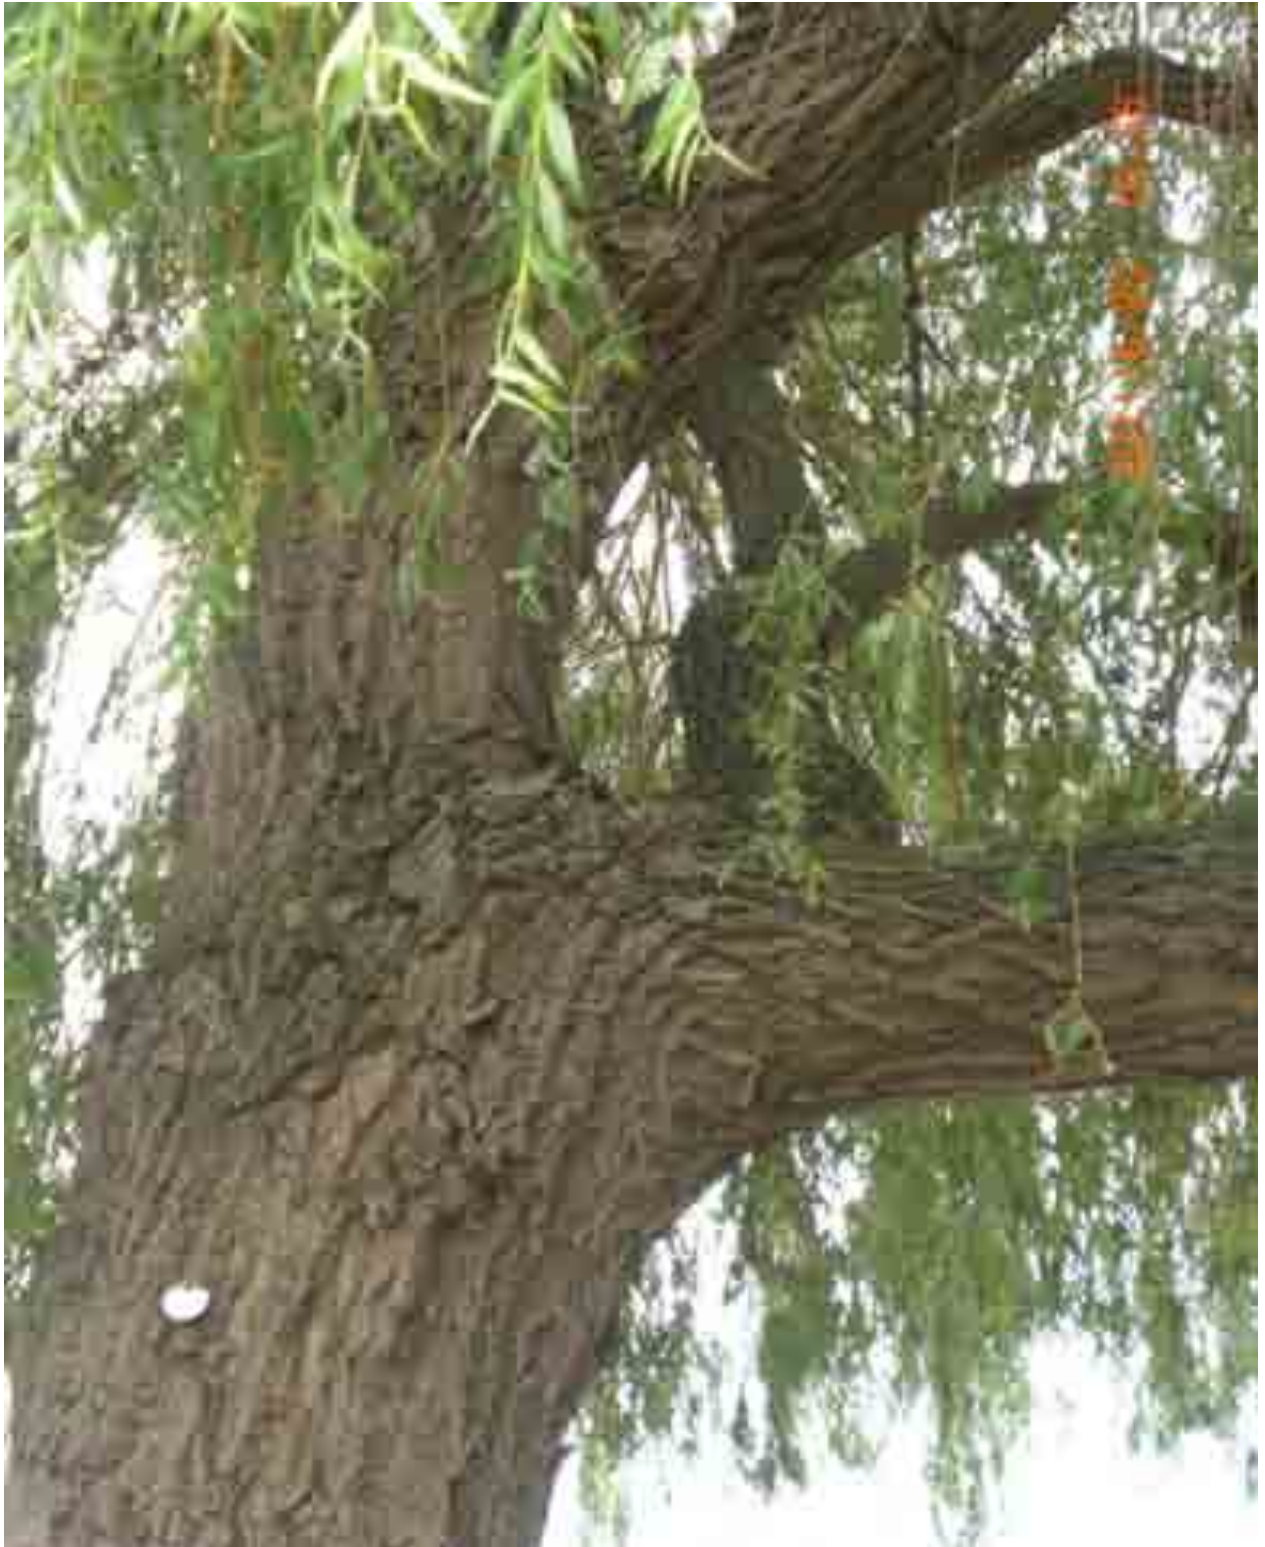
Abb.45: Gesamtansicht der Trauerweide Nr. 12568

Abb 47: Kronenansatz der Weide Nr. 12568

Die Bruchsicherheit wird durch das Totholz in der Krone beeinträchtigt. Hier sollte ein fachgerechter Schnitt erfolgen (Nachbehandlung gekappter Bäume o. Kroneneinkürzung unterhalb der alten Kappstellen)

**Der Baum wird als erhaltungswürdig eingestuft.**

Im Hinblick auf die geplante Deichgrunderneuerung müssen Baumschutzmaßnahmen gemäß RAS-LP-4 eingeplant werden.
