# Stellungnahme zum Zustand von 35 Bäumen

An der Deichpromenade in Neuwied  
am Rhein

# Stellungnahme zum Zustand von 35 Bäumen an der Deichpromenade in Neuwied am Rhein

Im Auftrag der Stadt Neuwied/Rh. wurden am 16.06.11 an der Deichpromenade in Neuwied/Rh. 35 Bäume visuell nach VTA in Augenschein genommen. Einige Bäume zeigen Schadsymptome (eingefaltete Astungswunden, Pilzfruchtkörper, Hohlklang, Kernholzfäulen), die durch die durchgeführte visuelle Baumkontrolle zu keiner eindeutigen Beurteilung der Standsicherheit und Bruchsicherheit führte. Um die Verkehrssicherheit sowie die Erhaltungswürdigkeit der Bäume einzuschätzen sind eingehende Untersuchungen mittels Resistograph notwendig. Die Untersuchungen im Kronenbereich wurden mit Hubsteiger oder in Seilklettertechnik untersucht. Die Bestandsaufnahme (16.06.11) und eingehenden Untersuchungen der Bäume wurden von Sabine Kohlmann und Jan Goevert (beide Fa. Frank Bechstein Baumpflege GmbH, 20.06-09.07.11) durchgeführt.

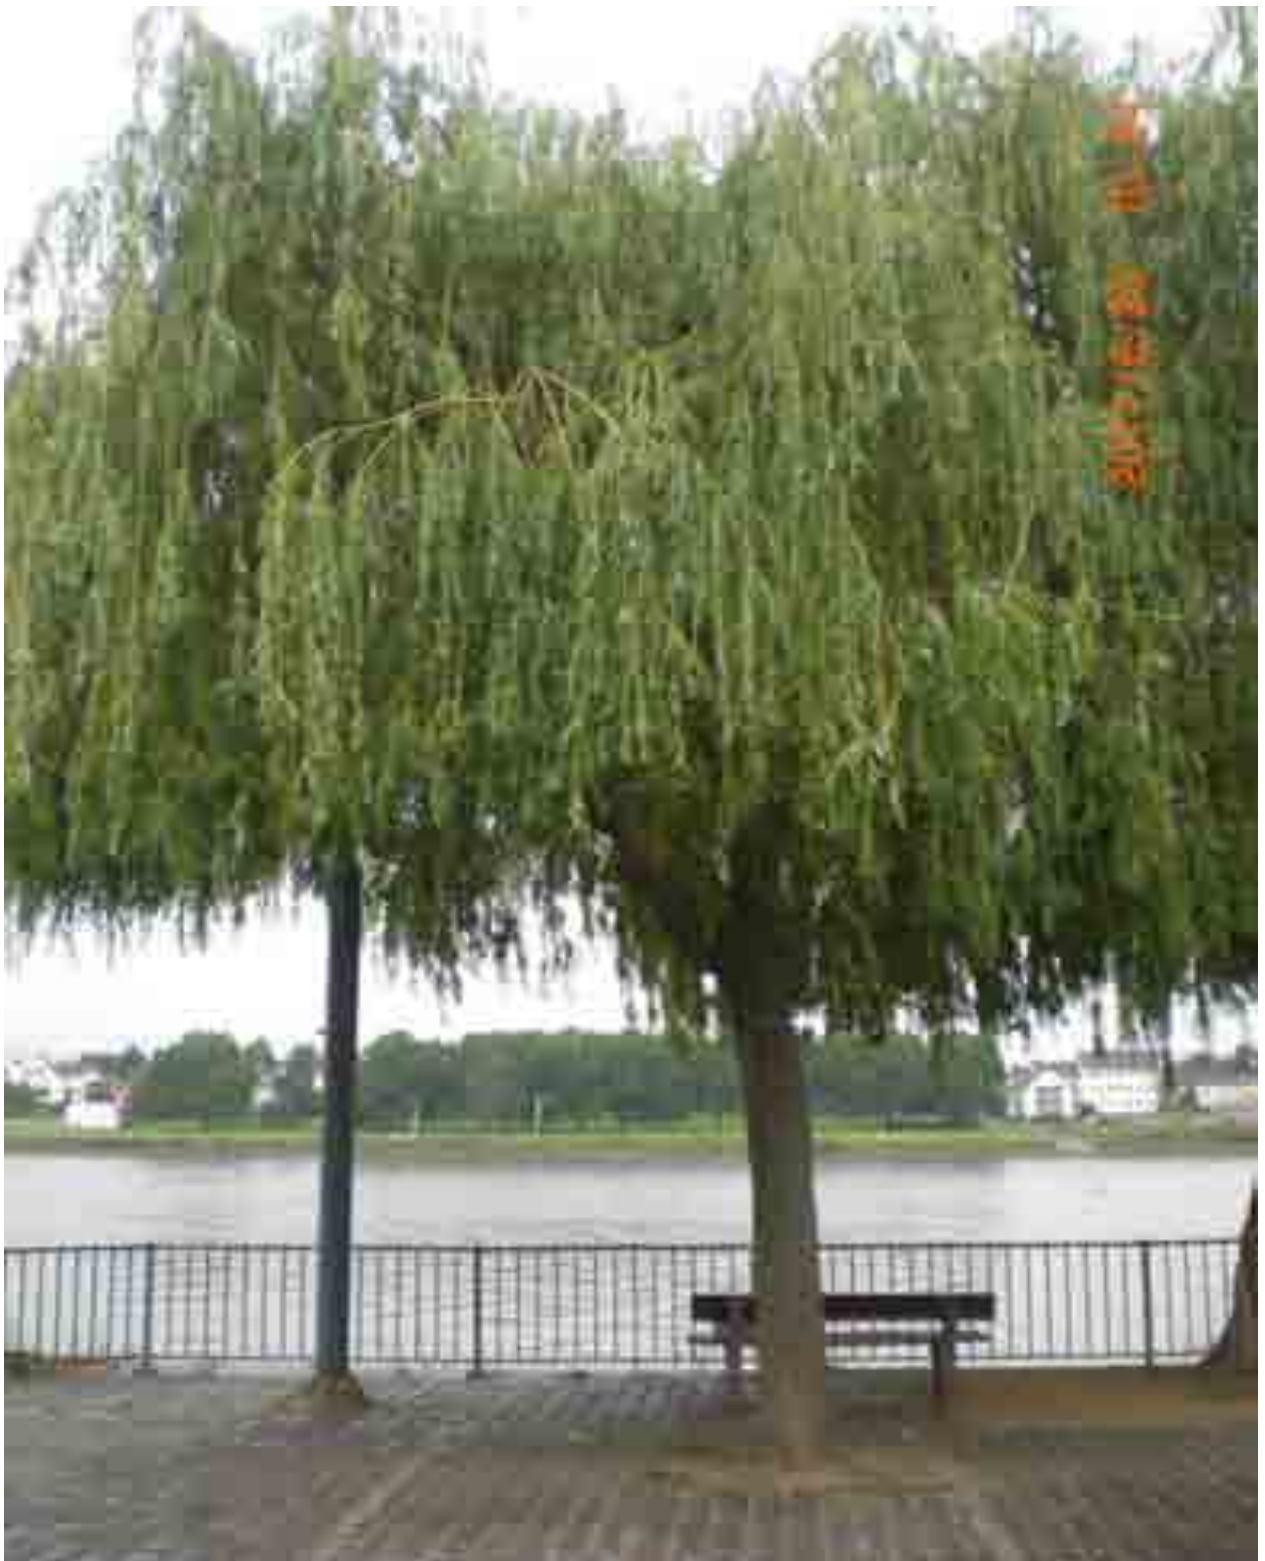
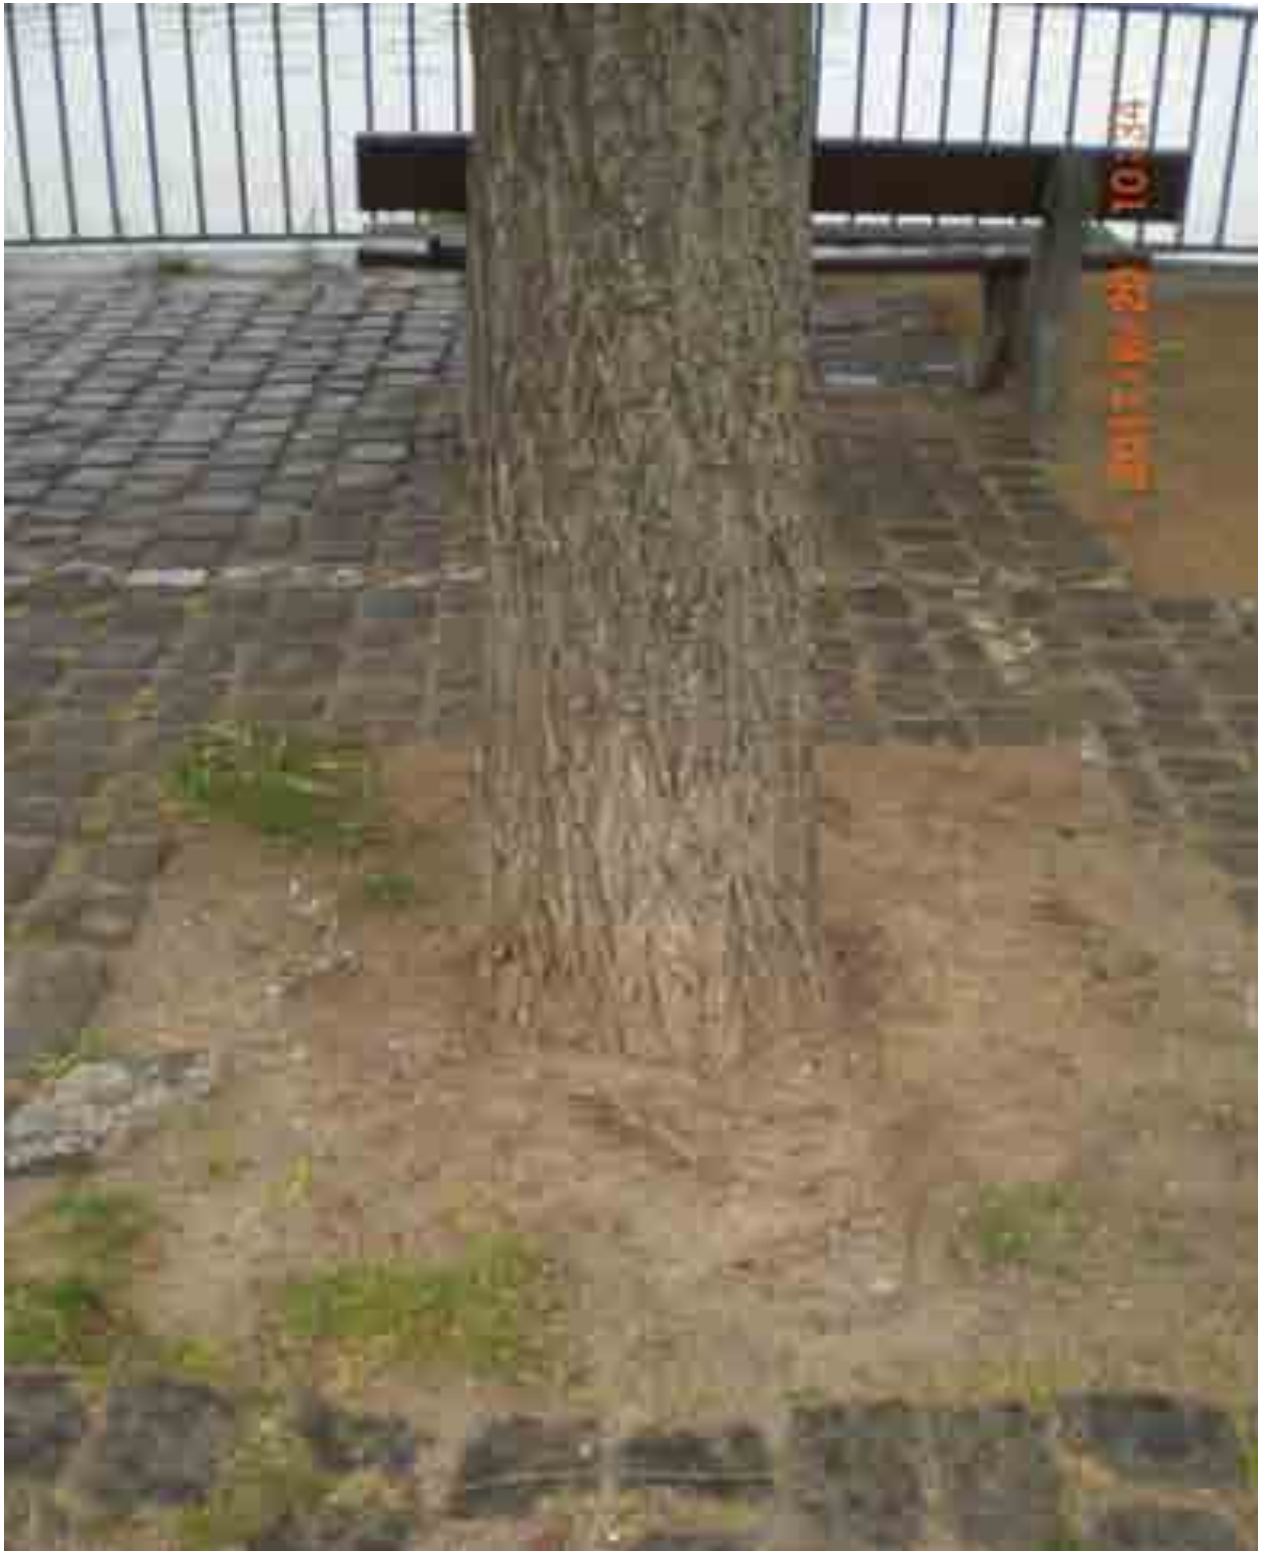
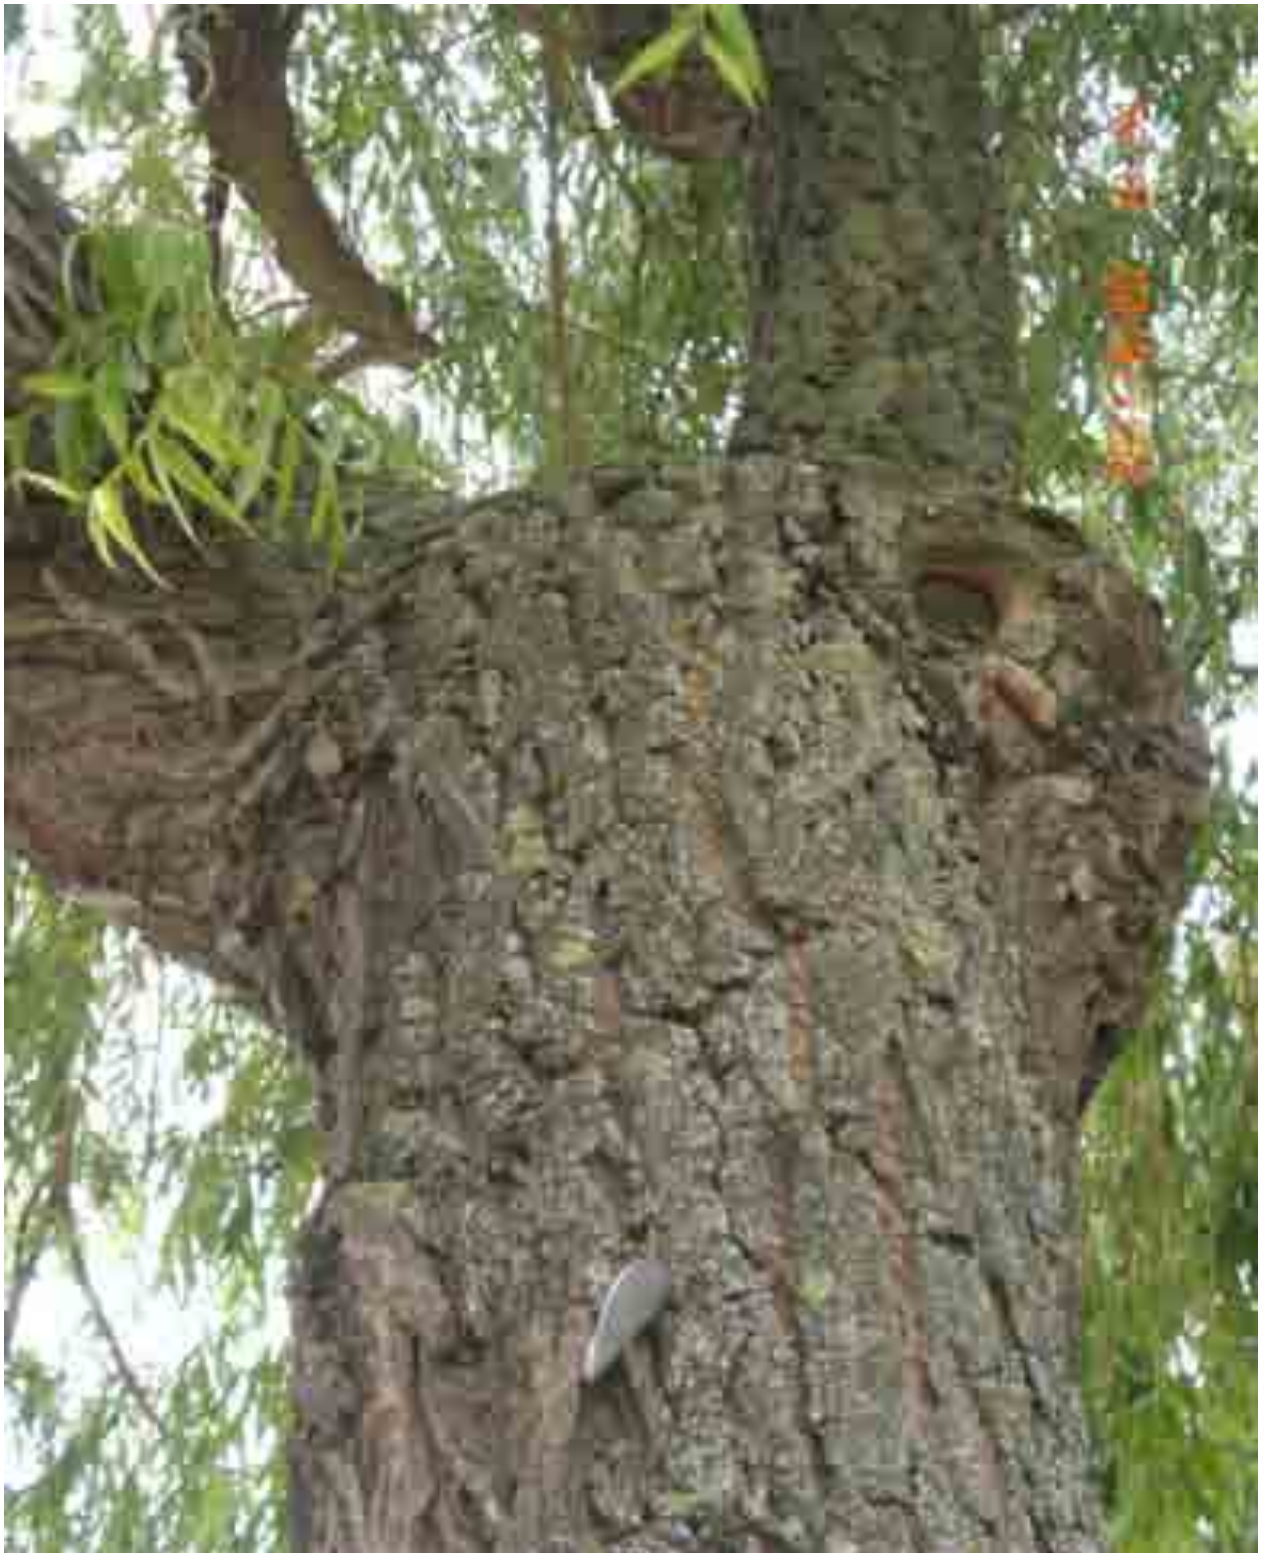
Abb.48: Gesamtansicht der Weide Nr. 12569

Abb.49: Stammfuß der Weide Nr. 12569

Abb.50: Blick in den Kronenbereich der Weide Nr. 12569
