## Anlage – Zusammenfassende Dokumentation gemäß Route

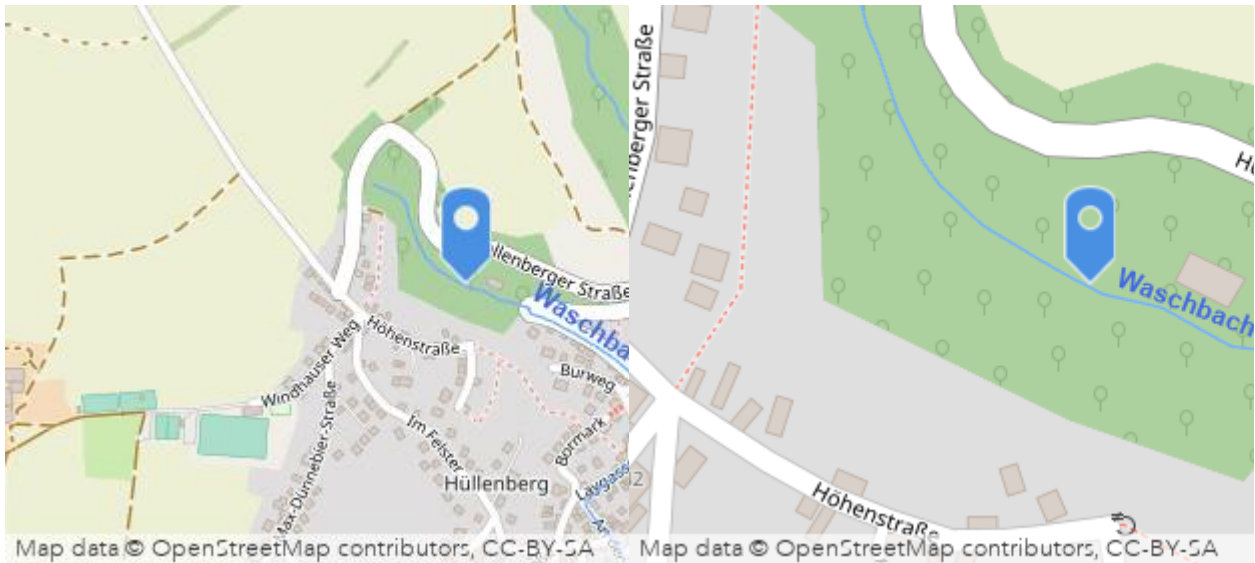
1)

Das Wasser läuft über eine Kaskade auf die Straße. Das Rohr der Verrohrung hat einen Durchmesser von etwa 200mm. Wasser gelangt in diesem Bereich u.a. aus Außengebieten in Waschbach.

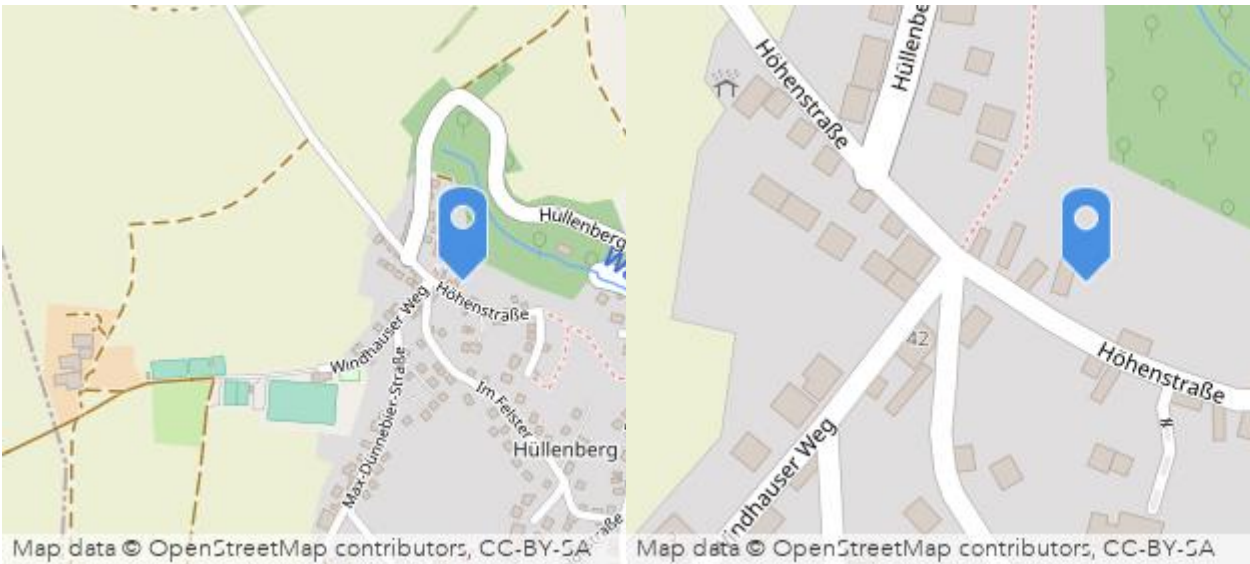
2)

Mitte/Ende Mai 2018 kam es hier zu einem Hangrutsch. Wasser tritt an verschiedenen Stellen aus dem Hang aus. Es handelt sich um Grundwasser, nicht um Oberflächenwasser. Die Stadt Neuwied hatte ein Gutachten zu diesem Hangrutsch beauftragt. Eine Steinschüttung reicht laut des Gutachtens zur Stabilisierung nicht aus, Wand wäre erforderlich.

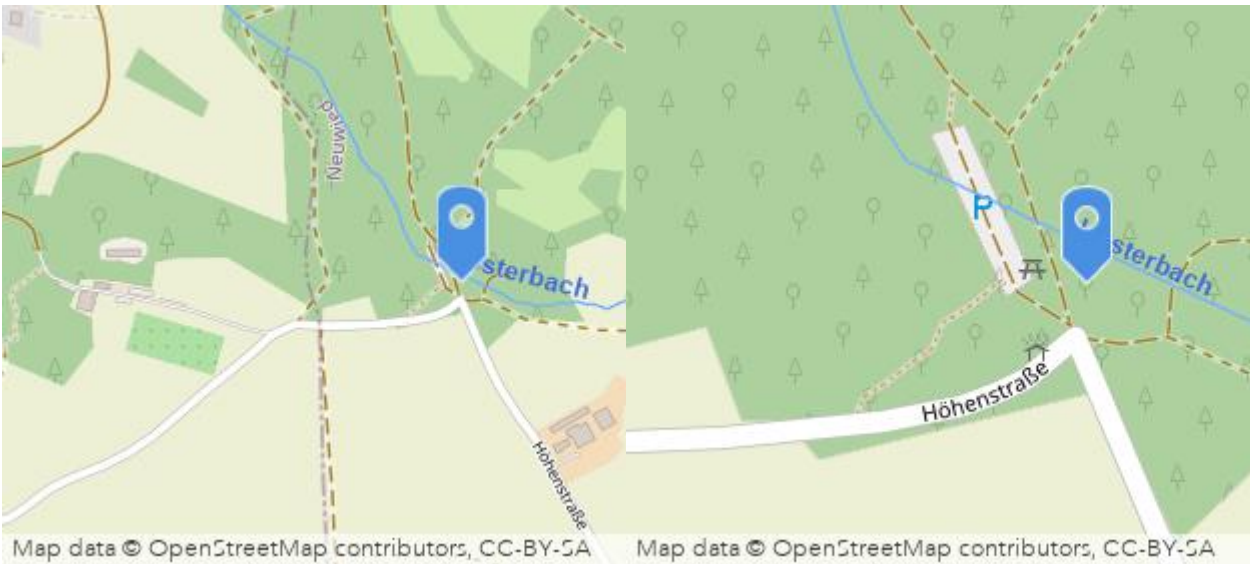
3)

Der Kreuzungsbereich ist als kritisch bekannt, da Wasser aus verschiedenen Richtungen oberhalb der Kreuzung zufließt und entlang der Straße in südöstliche Richtung läuft. Die Umgestaltung des Kreuzungsbereichs ist konkret im Gespräch. Unterhalb der Kreuzung fließt das Wasser von den Feldern auf die Straße, da diese teilweise höher liegen, teilweise versperren kleine Erhöhungen den Abflussweg auf die Felder.

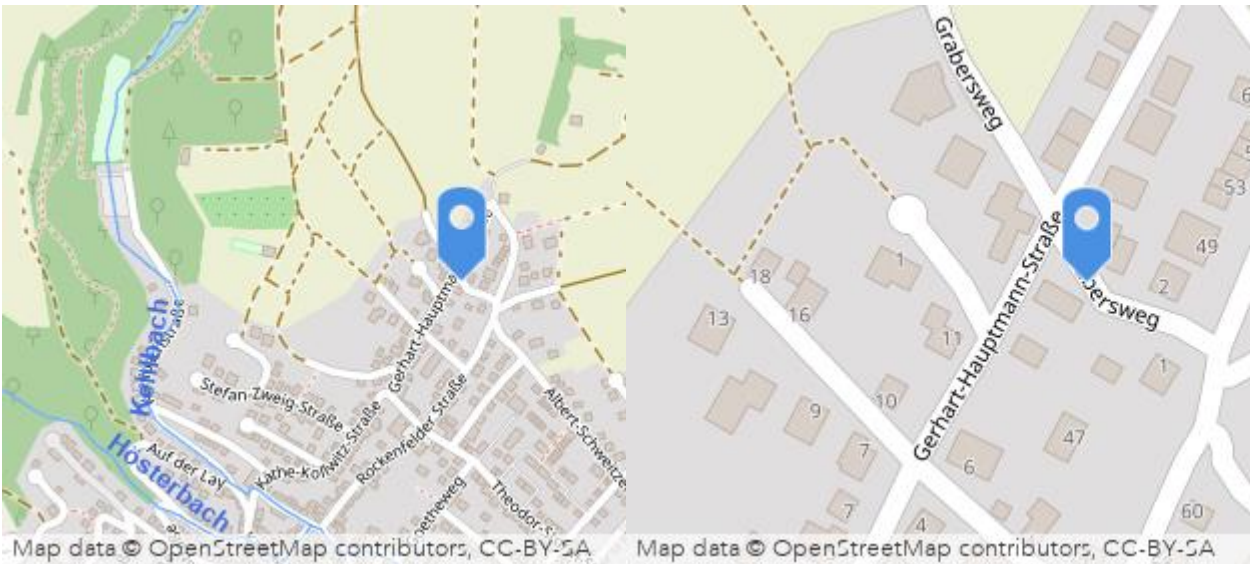
4)

Der Grabersweg ist als Gefahrenstelle bekannt. Das Wasser läuft im Starkregenfall die Straße entlang. Einige Gebäude liegen etwas höher als die Straße, ein paar tiefer gelegene Bereiche sind jedoch auch vorhanden.

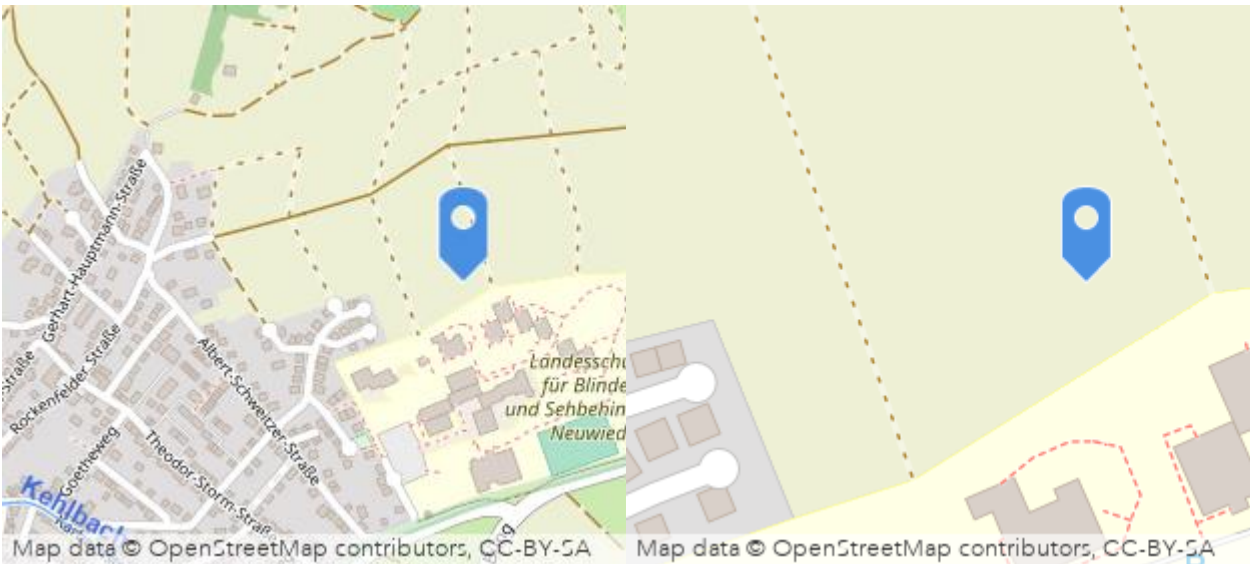
6)

Im Bereich oberhalb der Landes盲schule laufen einige Abflusskonzentrationen auf die Bebauung zu. Probleme sind bisher nicht bekannt. In diesem Bereich scheint eine Senke vorzuliegen.
