Anlage – Zusammenfassende Dokumentation gemäß Route

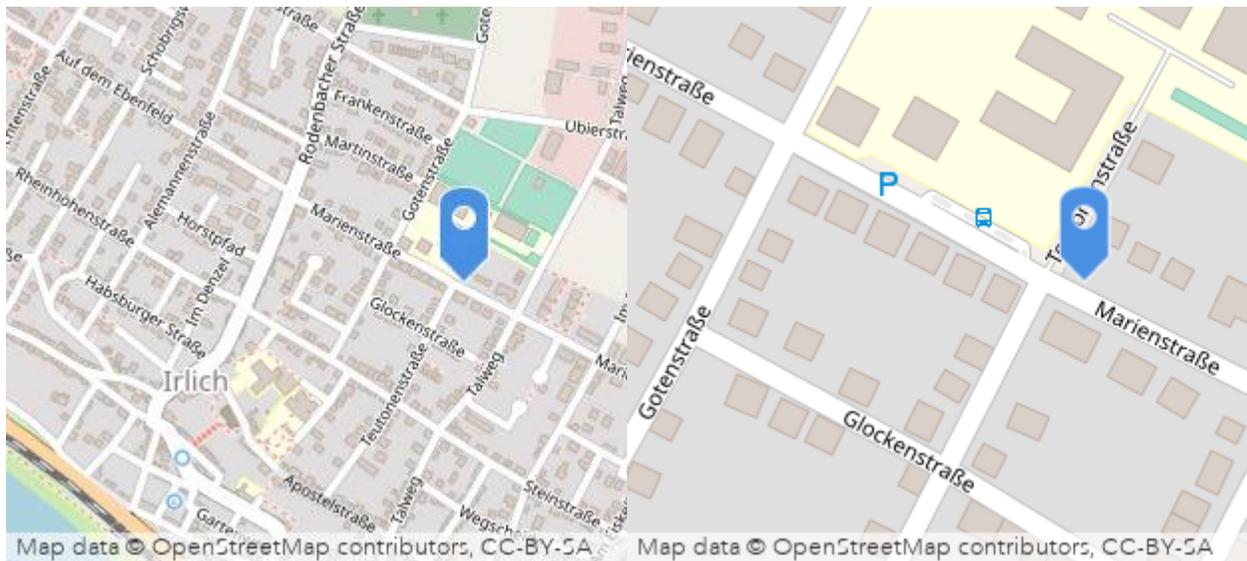
1)

Im Bereich der Marienstraße wurde von mehreren Bürgern gemeldet, dass der Kanal bei stärkeren Regenergeignissen überlastet ist. Auch von der Straße dringt Wasser in Kellerschächte und Garagen. Wasser läuft auch vom Schulgelände auf die Straße. Viele Anwohner haben bereits Rückstausicherungen. Häufig ist das Wasser im Keller klar. Nach Angabe der Bürger, die seit 30-40 dort leben, kam es in den letzten Jahren (seit 2016) vermehrt zur derartigen Ereignissen. Nach Auskunft der Stadt ist der Kanal ausreichend dimensioniert

Die Entwässerung des neuen oberhalb liegenden Gewerbegebietes erfolgt nicht über die Ortslage Irlich wird also keine zusätzlichen Belastungen bringen.

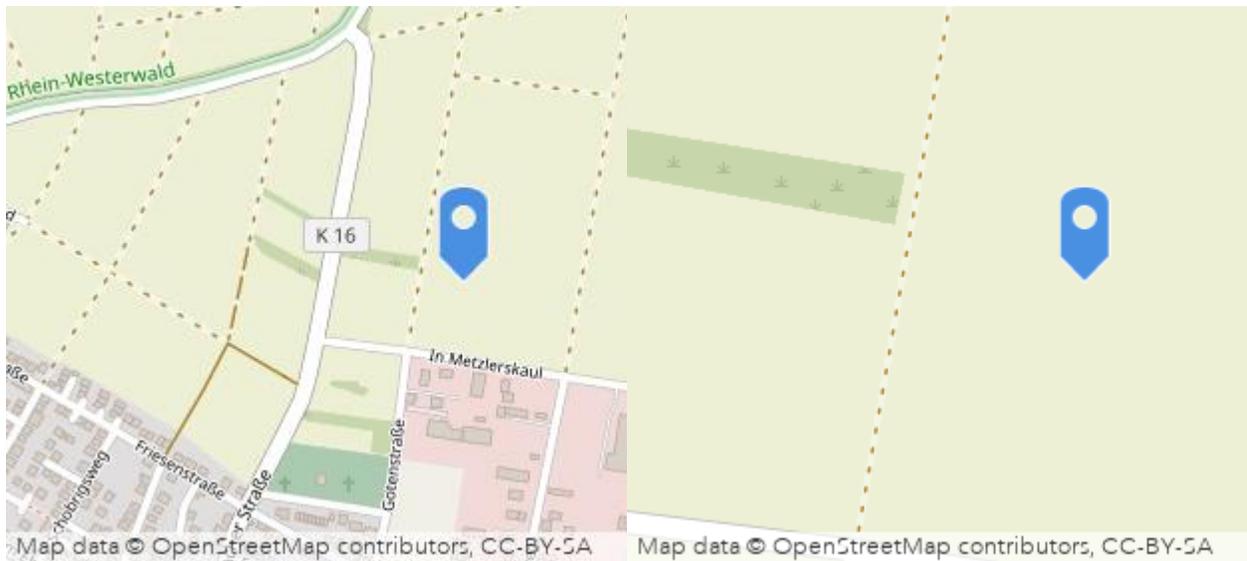
2)

Im Bereich nördlich des Industriegebietes besteht eine gewisse Tieflage. Es liegen einige Mulden vor. Es scheint keine Gefährdung von diesem Bereich auszugehen.

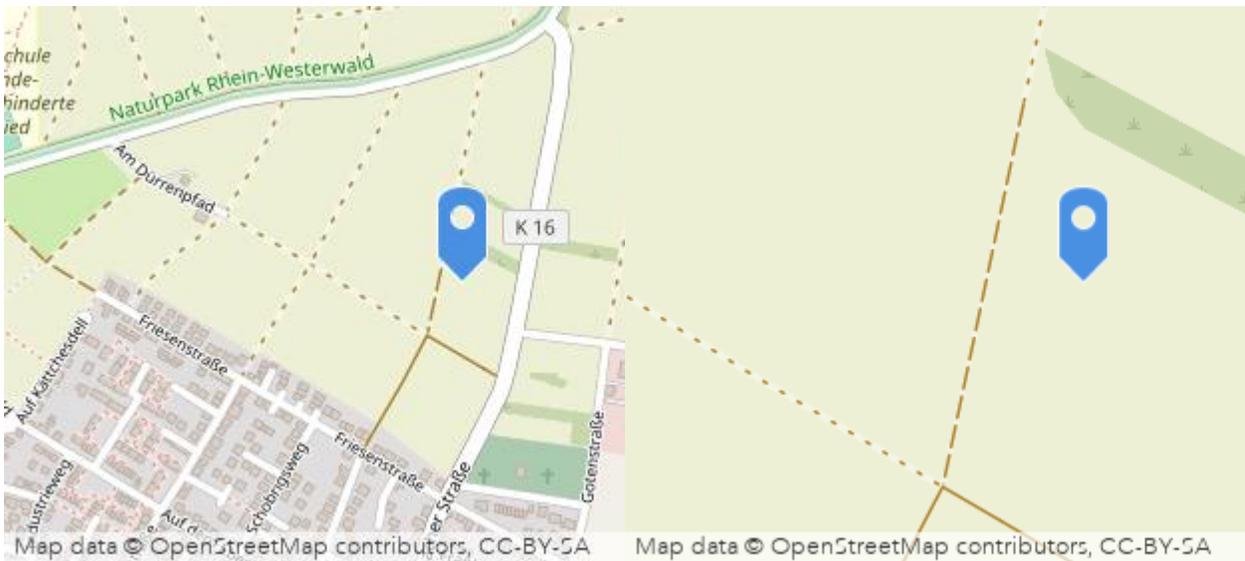
3)

Im Bereich westlich des Industriegebietes besteht eine gewisse Tieflage. Es sind einige Wälle hinter den südlich gelegenen Grundstücken vorhanden, die im Starkregenfall einen gewissen Schutz zu bieten scheinen. Es scheint keine Gefährdung von diesem Bereich auszugehen.
